# Rinforzo strutturale con materiali compositi CFRP

## Il caso della Tribuna Est superiore dello Stadio Comunale di Lecce

Gabriele LOZUPONE<sup>1</sup>

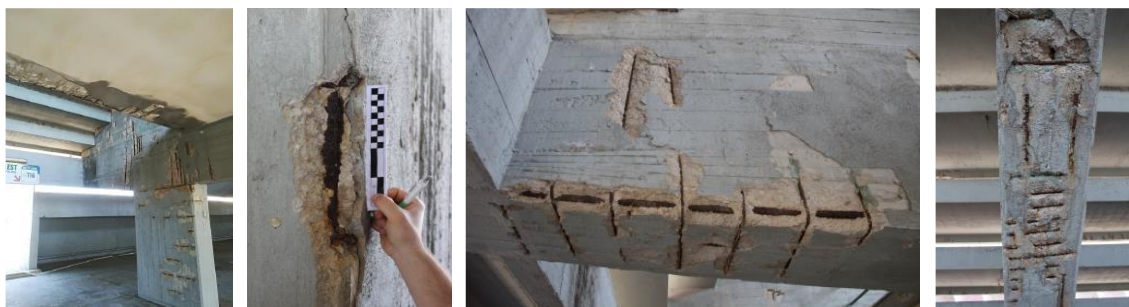
In tutte le parti in calcestruzzo esposte, sono stati osservati i tipici fenomeni di ossidazione delle armature. In particolare, sono evidenti i tipici fenomeni di ossidazione delle armature e rigonfiamento dello strato corticale di calcestruzzo con successiva espulsione del copriferro. La prima causa del degrado è da imputarsi al ridotto copriferro (minore di 10 ÷ 15 mm); la mancanza di manutenzione ordinaria e l'assenza di protezione (cls facciavista) hanno sicuramente aggravato le condizioni di degrado osservate (carbonatazione/corrosione).

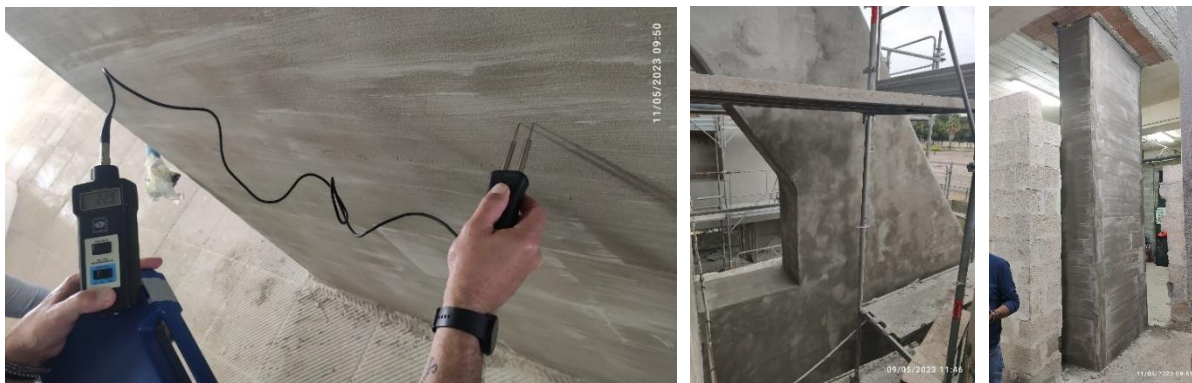
*Controllo delle superfici per passaggio alle fasi successive*

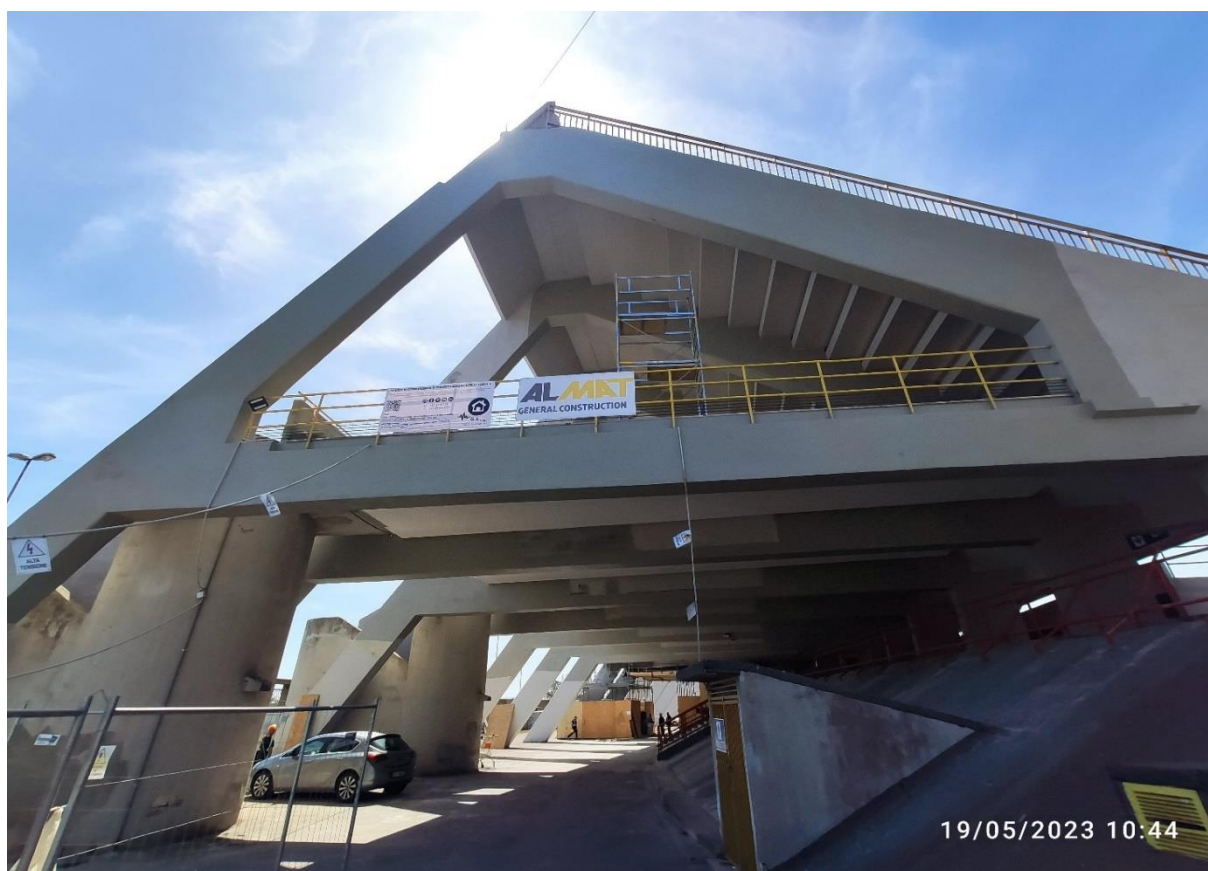
*Primi settori ultimati*
