RINFORZO STRUTTURALE MEDIANTE APPLICAZIONE DI MATERIALI COMPOSITI DI UN PONTE STRADALE SULLA SP N. 158 “MOLINO SIGNORA – MONTEACUTO - S. ALBANO” PV

Intervento: RISTRUTTURAZIONE DEL PONTE SUL TORRENTE ARDIVESTRA

LUNGO SP 158 "MOLINO SIGNORA-MONTEACUTO-S. ALBANO" AL KM 1+800 NEI COMUNI DI FORTUNAGO E VAL DI NIZZA –

Committente: Provincia di Pavia

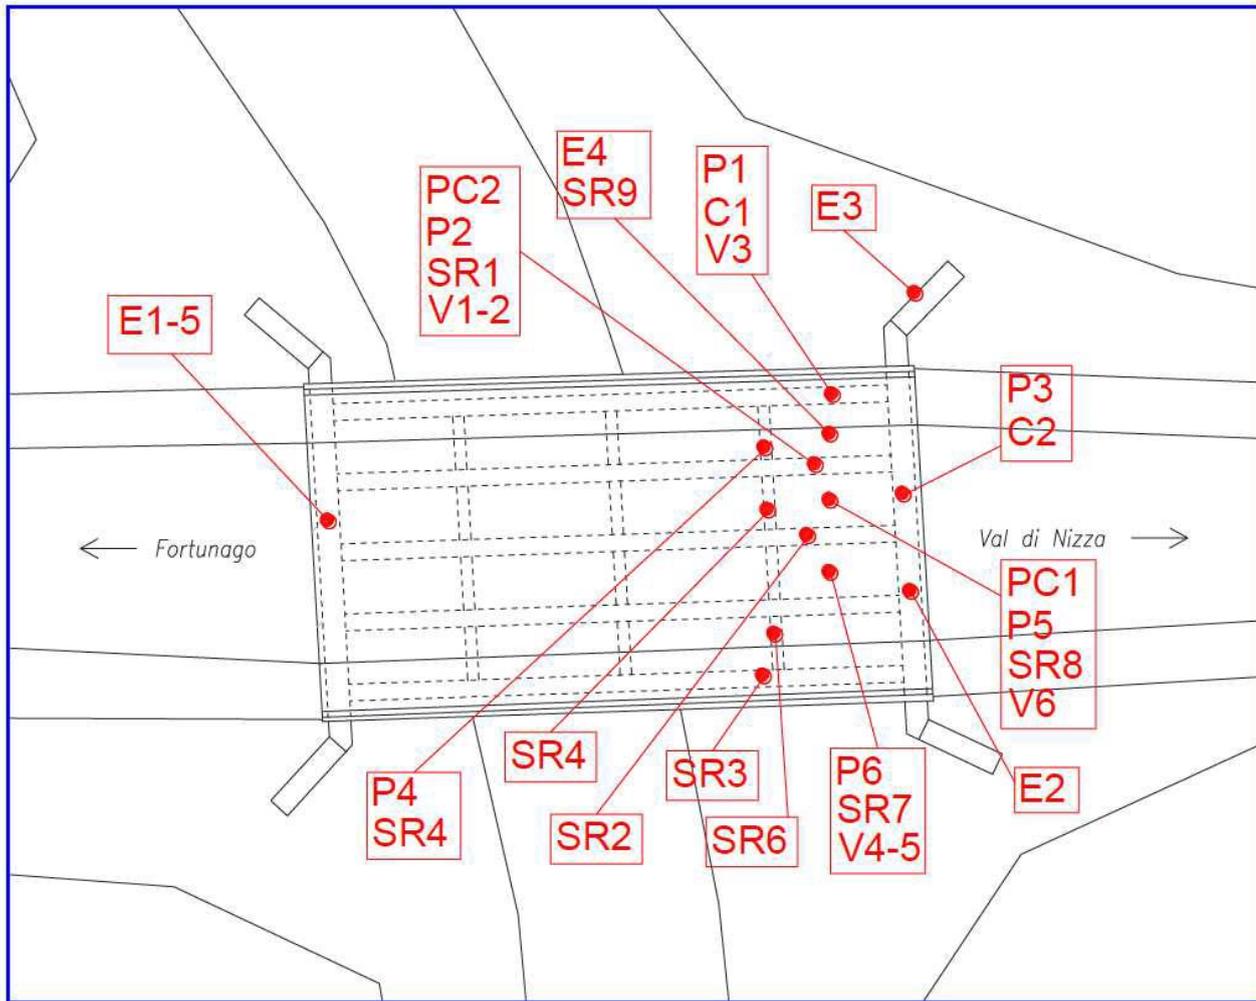
Fig.1- localizzazione in pianta di tutti gli interventi diagnostici effettuati

Localizzazione in pianta delle indagini

La fase diagnostica ha evidenziato un marcato dissesto strutturale delle travi del ponte, dovuta alla forte corrosione delle armature longitudinali principali e di molte staffe situate vicino all'appoggio. La profonda carbonatazione è stata la principale causa del degrado dei ferri che -con la loro ossidazione - hanno causato copiosi distacchi del calcestruzzo.

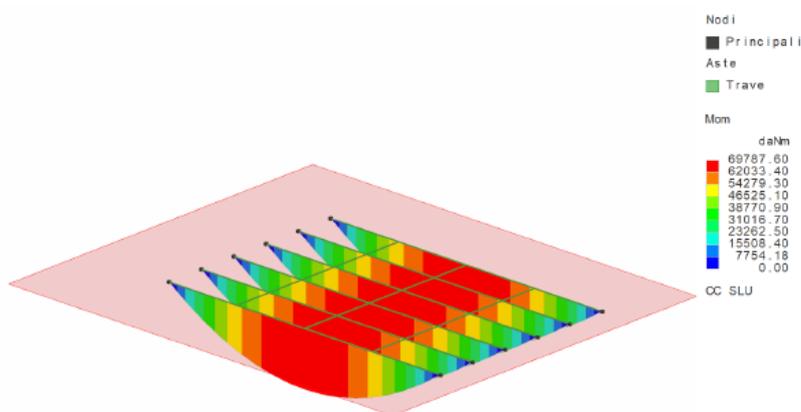
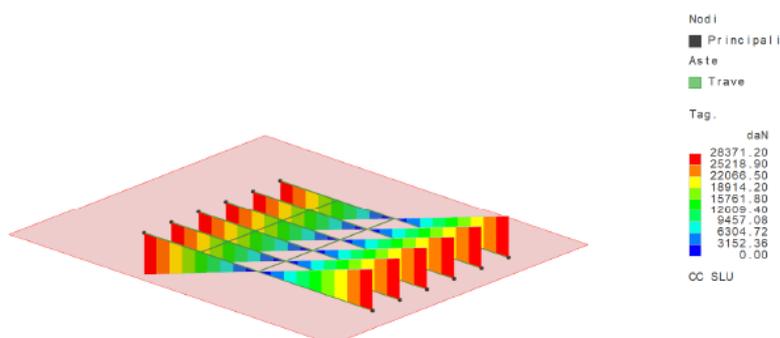
Figg. 4 e 5 Diagramma dei Momento Flettente e del taglio – si nota come in alcune sezioni non fossero verificati

Diagramma momento flettente SLU

Diagramma taglio SLU

In fase progettuale le armature ossidate sono state integrate con la posa di lamine in fibra di carbonio aventi lo stesso modulo elastico dell'acciaio ma con resistenza a trazione decisamente superiore ovvero pari a 1800 Mpa.
