RISTRUTTURAZIONE ARCHITETTONICA E CONSOLIDAMENTO STRUTTURALE DI UN EDIFICIO DI CIVILE ABITAZIONE REALIZZATO IN PARTE IN TERRA CRUDA

Ing. Pierluigi Muschiato

STATO DI FATTO DEL FABBRICATO

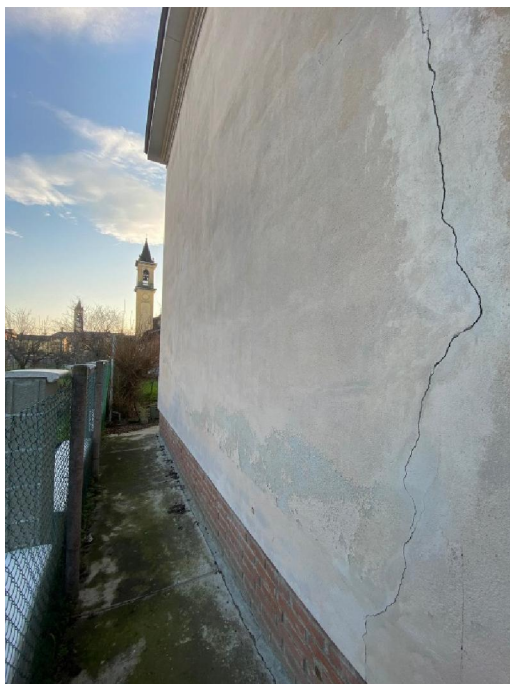
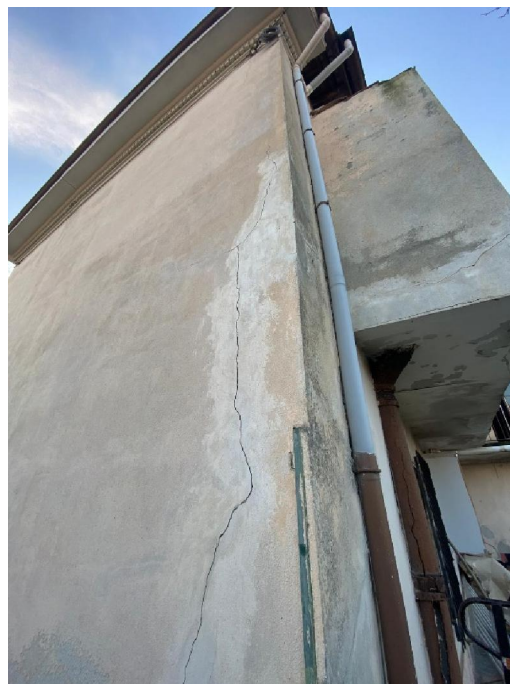
Anche dal punto di vista strutturale il fabbricato presentava diverse criticità sia in termini statici che dinamici, che lo rendevano vulnerabile nei confronti delle azioni sismiche. Diverse pareti, infatti, (sia lungo le facciate interne che esterne dell'edificio) presentavano lesioni importanti, attribuibili alle scarse caratteristiche meccaniche della muratura, all'assenza di elementi resistenti a trazione in corrispondenza degli orizzontamenti (cordoli, tiranti, ecc.) ed alla presenza di elementi spingenti (volte e travi del tetto) oltre che a cedimenti del piano fondale. Anche le volte presentavano alcune problematiche. In particolare, quelle che spingono sui muri esterni, presentano lesioni all'intradosso in corrispondenza della mezzeria. Nuovamente, si è ipotizzato che le stesse potessero essere attribuite alla scarsa capacità dei muri, su cui poggiano, a contrastare le spinte statiche orizzontali generate dalle volte, provocando, quindi, il conseguente rilassamento delle volte stesse.

Lesioni lungo le facciate esterne dell'edificio.

L'intervento oltre a essere finalizzato alla ristrutturazione architettonica, come richiesto dalla committenza, ha innanzitutto previsto una serie di operazioni atte al miglioramento delle condizioni statiche e sismiche del fabbricato esistente. Lo scopo principale, quindi, era ridurre le vulnerabilità intrinseche dell'edificio, ripristinando la configurazione antecedente al danno delle parti ammalorate ed incrementando, inoltre, le caratteristiche di resistenza e/o duttilità degli elementi danneggiati.

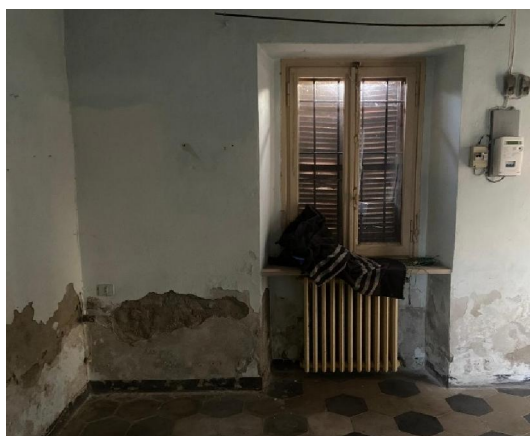
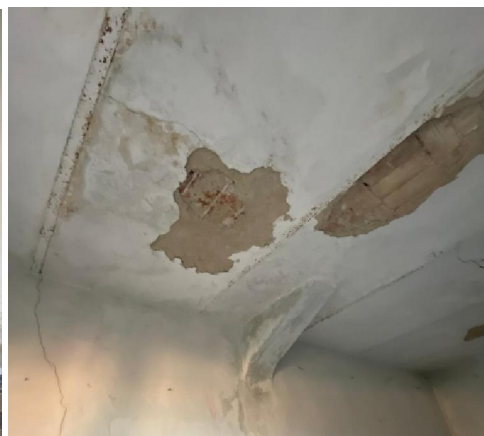
- Presenza di infiltrazioni, problemi di umidità di risalita, perdite che causano le efflorescenze saline e le sub-efflorescenze lungo le pareti dell'edificio;
- Ampie fessure sub-orizzontali lungo le volte del piano primo;
- Ampie fessure sub-verticali lungo le pareti portanti del piano terra.

Segni degrado lungo le pareti e i soffitti dell'edificio.

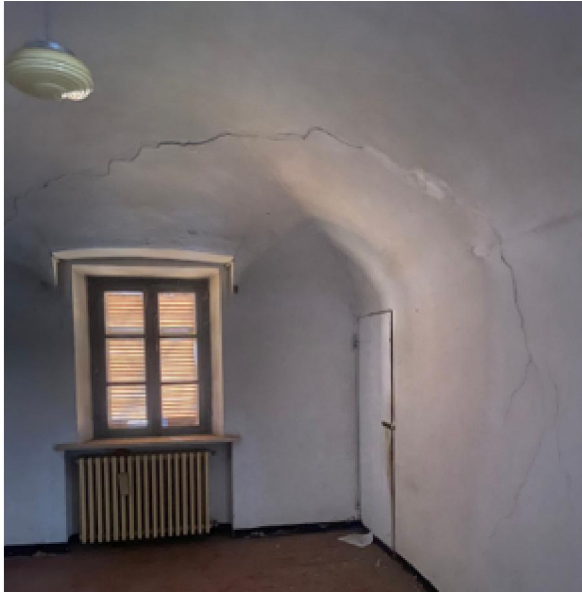
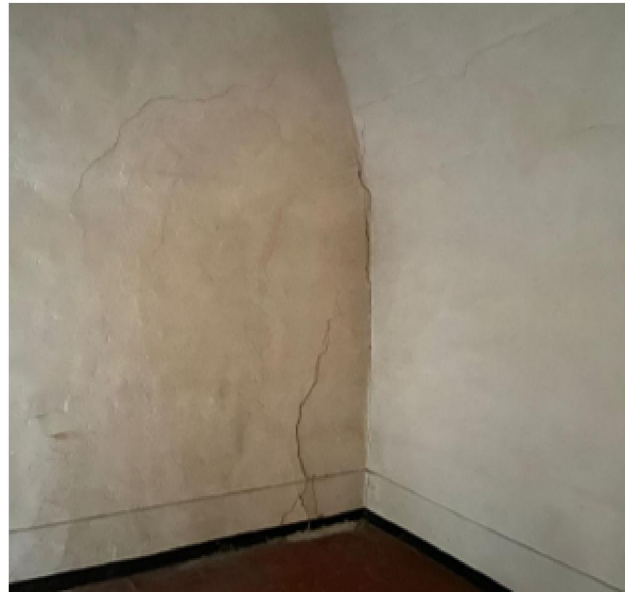
Fessura sub-orizzontale sulla volta e fessure sub-verticale sulle pareti.

- La sostituzione dei solai esistenti a volta o voltine e putrelle, in quanto presentavano un elevato stato fessurativo e in alcuni casi non garantivano l'altezza minima, con nuovi solai misti (travi in acciaio, tavelloni in laterizio e getto di completamento in C.A.), in grado di consentire in tutti i locali interni il raggiungimento dell'altezza minima. Come per la platea di fondazione anche per le solette di piano saranno realizzati opportuni collegamenti con i muri perimetrali dell'edificio impiegando degli inghisaggi strutturali rappresentati da barre ad aderenza migliorate di classe B450C iniettate di diametro 12 mm, lunghezza 100 cm e piegati a 45° all'interno della muratura. Le barre saranno disposte a passo di 1 m l'una dall'altra previa realizzazione di apposito preforo di almeno 18 mm di diametro, riempito successivamente con geomalta strutturale come Geocalce. Le caratteristiche stratigrafiche e strutturali dei nuovi solai (al piano primo e piano sottotetto) risultano composte da:

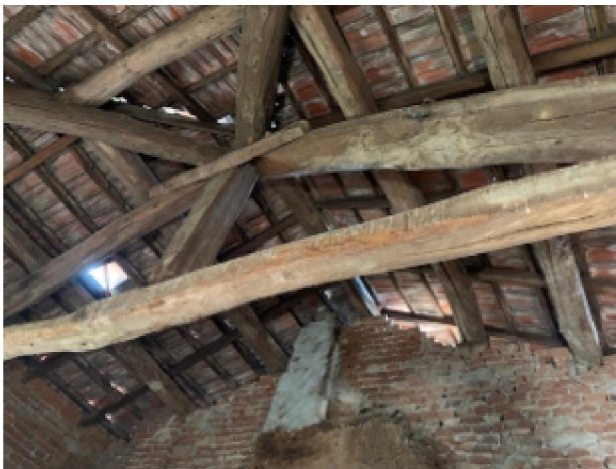
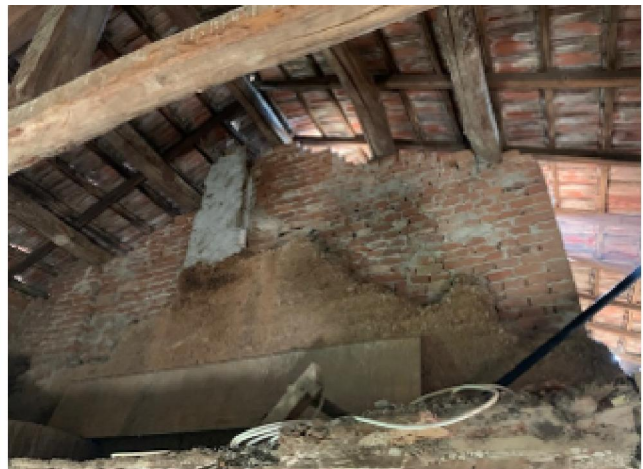
Sottotetto, vista della capriata e della struttura del tetto.

- Rifacimento completo della copertura. In particolare, la copertura esistente si presentava scomposta in due porzioni: l'una a due falde di inclinazione pari a 24° e l'altra a padiglione, con inclinazione delle falde pari a 21°. Entrambe presentavano un'orditura alla lombarda con travi in legno massiccio di dimensione variabili e manto in coppi. Nell'ambito del presente progetto, è stata prevista l'unificazione delle due porzioni di copertura in un'unica di forma ad L prevedendo la rimozione e completa sostituzione delle orditure presenti con nuovi elementi in legno massiccio;

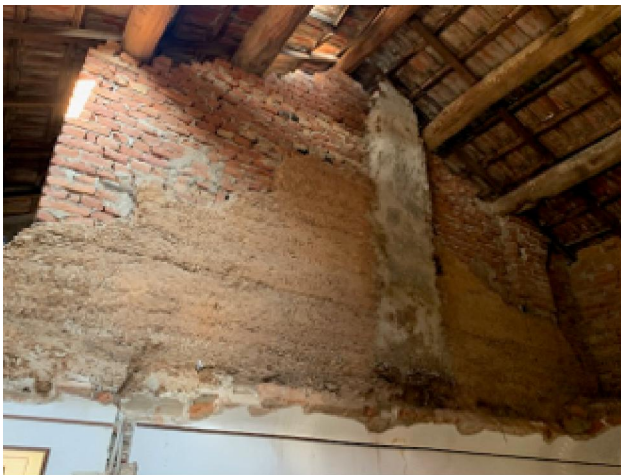
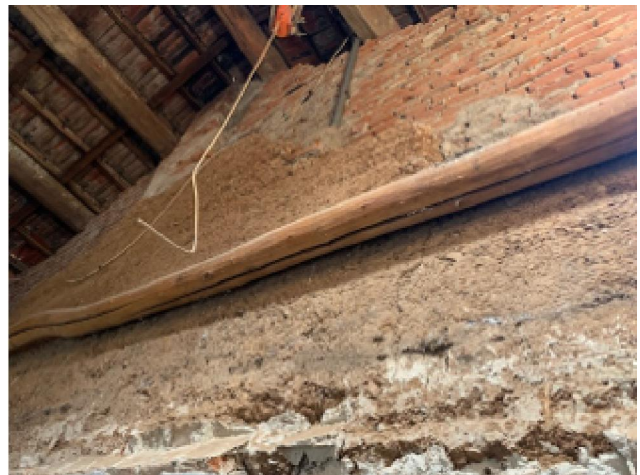
Pareti del timpano realizzate in parte in terra cruda.

- Realizzazione di un cordolo sommitale in muratura armata, di spessore 0.20 m, contrapposto da fasce di fibrorinforzo, al fine di migliorare la trasmissione delle azioni orizzontali, collegare le pareti sommitali, in cui la muratura risulta essere meno coesa e migliorare le interazioni con le strutture di copertura garantendo così un buon comportamento scatolare dell'intero edificio.

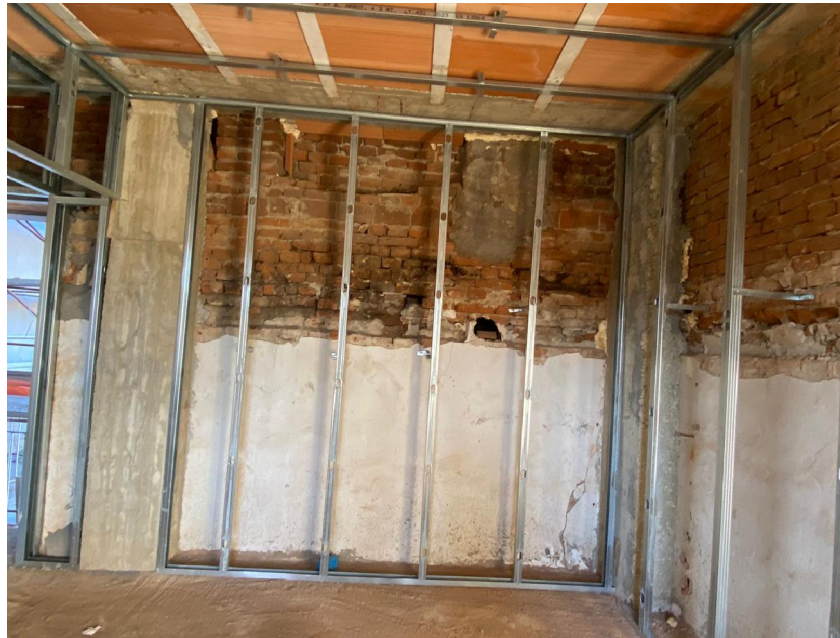
Nuova struttura portante in c.a. affiancata alla muratura esistente

- La realizzazione, in elevazione, di una nuova struttura portante a telaio in cemento armato composta da pilastri e travi che andranno ad affiancare le pareti esistenti in muratura. In particolare la struttura portante dell'edificio allo stato attuale è rappresentata da pareti in muratura di mattoni pieni intervallati da porzioni in terra cruda. Nel presente progetto la muratura presente sarà affiancata da una struttura a telaio in C.A., basata, quindi, sul cosiddetto sistema "a gabbia" composto da elementi strutturali verticali, che sono i pilastri ed elementi orizzontali rappresentati da travi. In particolare, i pilastri (in totale 14) presenteranno tutti medesima sezione pari a 25x40 cm mentre invece le travi del piano
