## LA SCUOLA DI MONTEPULCIANO

Indagini, rilievi, modellazione e analisi per il miglioramento e l'adeguamento sismico della struttura.

Ing. Rachele Petrin (AMV S.r.l.)  
Geom. Luca Protasi (tesista)

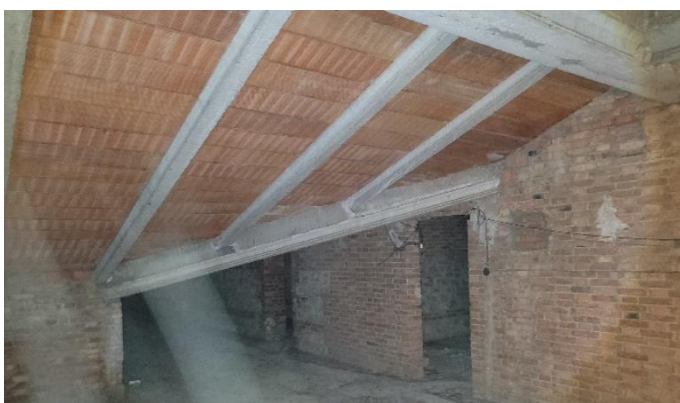
Figura 7 Intradosso del solaio di copertura in travi in c.a. e tavelloni.

Il **solaio di copertura** (Figura 7) è realizzato con **travi in c.a.** di spessore variabile, in parte gettate in opera, in parte prefabbricate tipo "Varese", e tavelloni in laterizio, il manto di copertura è in tegole tipo marsigliese.

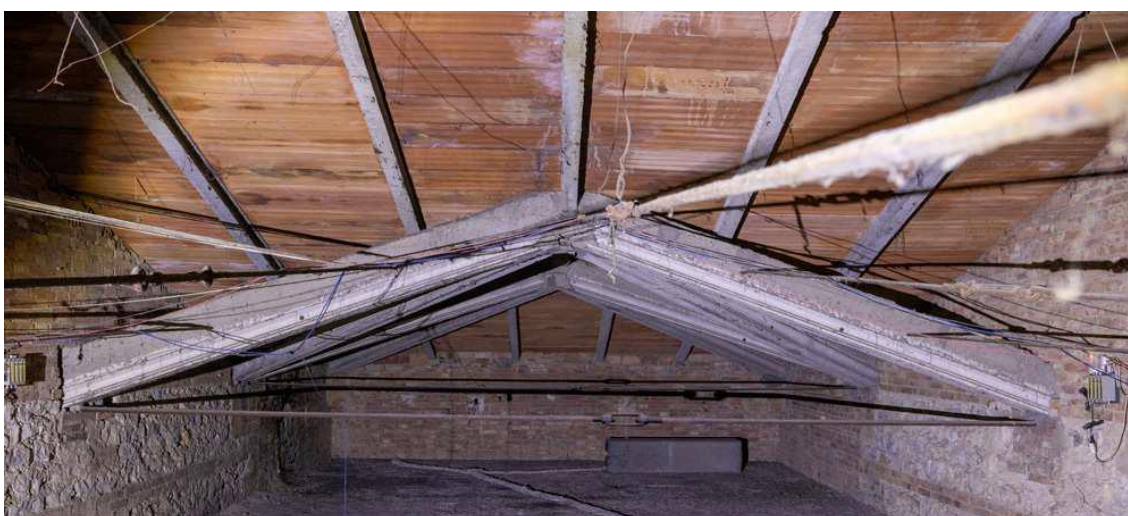
Figura 8 Intradosso solaio di copertura (tiranti in acciaio).

Non si riscontra la presenza di cordoli nelle murature perimetrali, né di solette armate. In alcune zone della copertura si rileva la presenza di tiranti in acciaio (Figura 8) finalizzati all'eliminazione della spinta della struttura di copertura, probabilmente di realizzazione "postuma" alla costruzione della nuova copertura in c.a. la quale risulta quindi prevalentemente spingente.

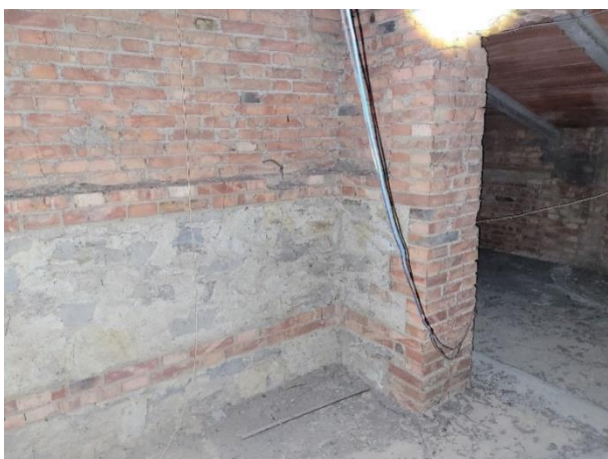
Figura 9 Muri di sottotetto.

I paramenti murari del complesso scolastico sono in **pietra a spacco** con tessitura e connessione trasversale di buona qualità. Solo l'elevato di sottotetto è realizzato in **mattoni pieni** (Figura 9). Gli spessori sono degradanti: si parte dal piano più basso con muri di spessore 95 cm, fino ad arrivare a muri di spessore 30 cm (Figura 12). Nel modello di calcolo stati considerati tutti i muri di spessore maggiore uguale a 30 cm, si segnala che sono pochissimi i muri con spessori inferiori.

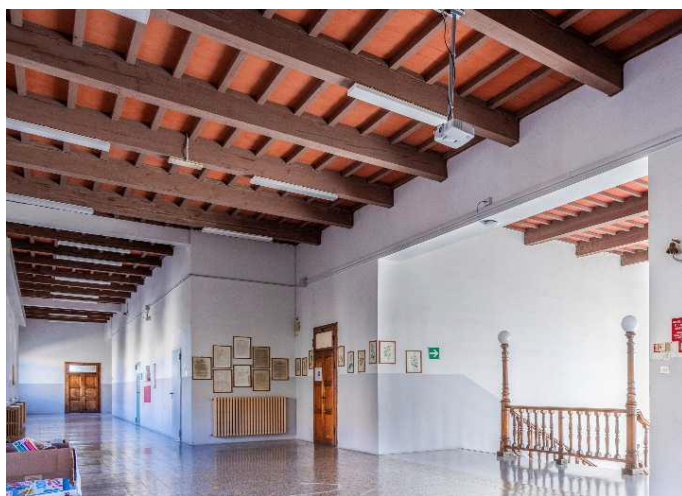
Figura 10 Atrio piano primo, visibile l'intradosso del solaio di sottotetto.

I **solai di piano** (Figura 10) sono realizzati con struttura portante primaria e secondaria in legno: le travi principali hanno sezione di circa 20x30 cm, luce media di 6,50 m (non superiore a 7 m) e interasse di 1,60m; i travetti secondari hanno sezione 8x8 cm e interasse di 40 cm. Al di sopra della struttura lignea poggiano tavelle in laterizio, su esse inerti di riempimento e a finitura vi è una pavimentazione in mattonelle di graniglia.

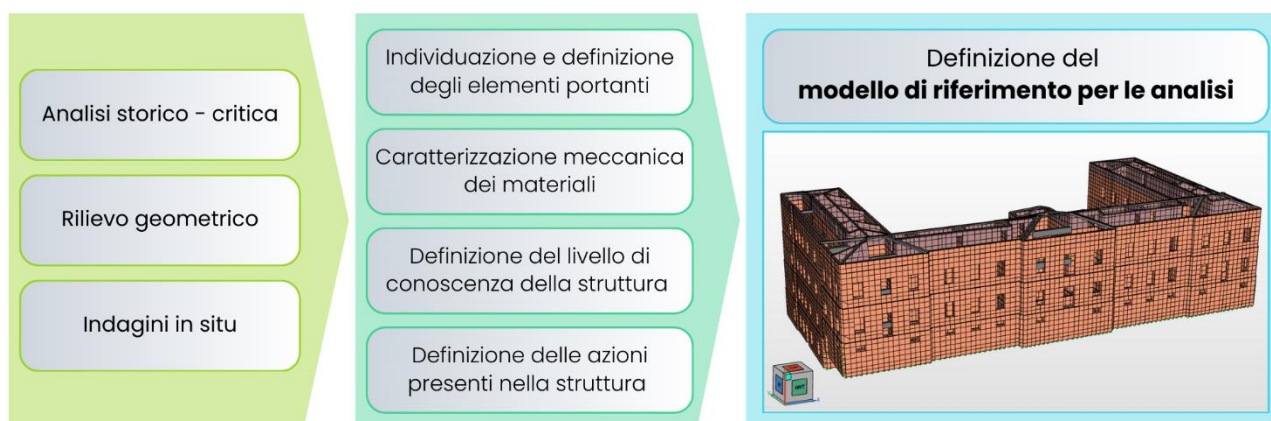
Figura 14 Fasi di definizione del modello di calcolo

L'analisi storico-critica, il rilievo, le indagini in situ, la conseguente caratterizzazione meccanica dei materiali e definizione del Livello di Conoscenza (Fattori di Confidenza) e delle azioni presenti nella struttura (carichi permanenti, sovraccarichi accidentali, spinte del terreno) hanno permesso la **definizione del modello di riferimento per le analisi** nel software di calcolo strutturale MasterSap, in cui sono state poi eseguite tutte le verifiche previste dalla normativa italiana vigente (Norme Tecniche per le Costruzioni del 2018 e relativa Circolare esplicativa del 2019).

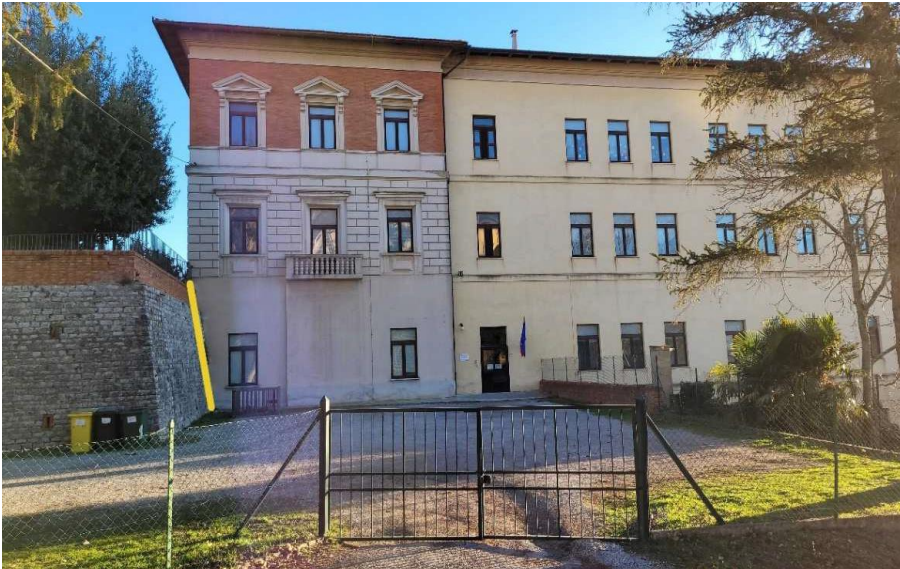
*Figura 15 Muro controterra primo livello sotto strada (in giallo).*

È stata inoltre rappresentata la presenza dei muri di contenimento addossati all'edificio (Figura 15), poiché svolgono anche funzione di contrafforte nei confronti della struttura esaminata. Sono stati quindi introdotti nel modello **elementi tipo "trave" resistenti a sola compressione**. In modo analogo per il piano stradale. La procedura implementata nel solutore LiFE di MasterSap 4U prevede che, quando nelle analisi delle combinazioni di carico questi elementi risultano tesi, essi vengono rimossi dal modello. Questo aspetto inserito nel modello si coglie perfettamente nella rappresentazione della deformata della struttura, che in quei punti offre un "vincolo" solo quando tali elementi risultano compressi. La rappresentazione è schematizzata nella Figura 18.

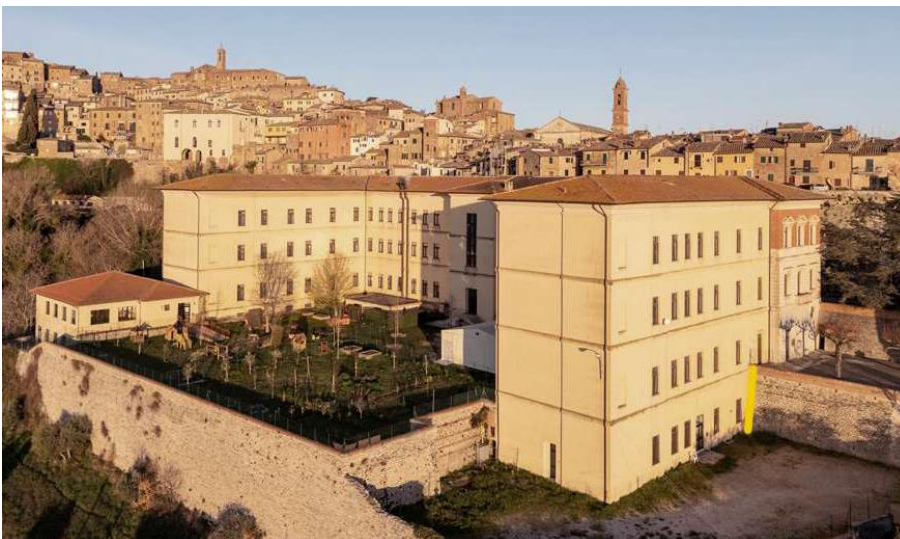
*Figura 16 Muro controterra secondo livello sotto strada (in giallo).*

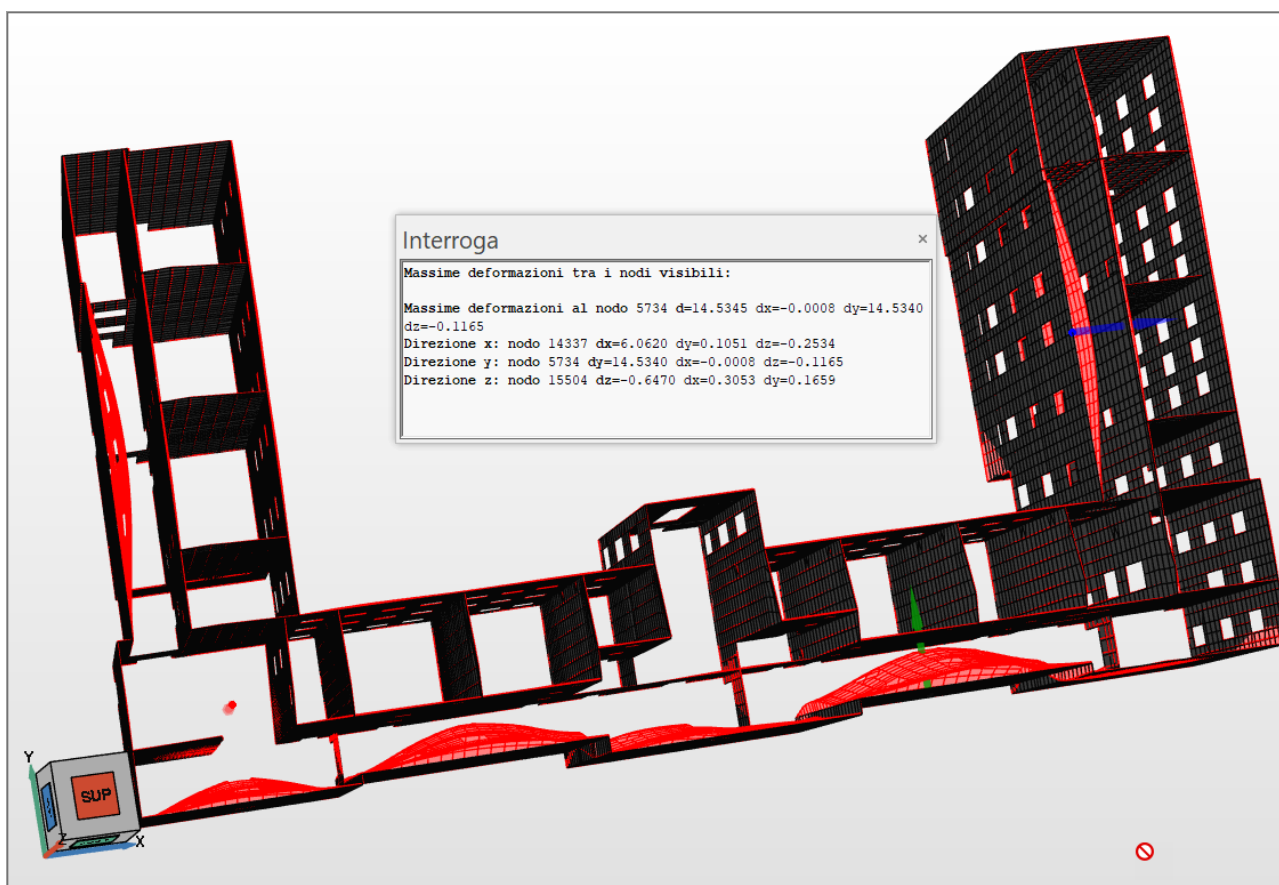
Figura 25 Deformata relativa alla combinazione di carico 2: Sisma 100%+X 30%+Y Torsione: Antioraria.

- presenza di meccanismi di ribaltamento delle facciate che si attestano lungo i corridoi, sia del prospetto principale sia delle ali sul retro, evidenziati dalle rappresentazioni della deformata della struttura nelle varie configurazioni di carico (in Figura 25 quella della combinazione 2);
- spinte del terreno che aggravano la criticità della parete del prospetto principale;
- copertura spingente;
- maschi murari non verificati a presso-flessione e taglio con fessurazione diagonale.
