## La via sostenibile per il recupero del calcestruzzo

Mapegrout Easy Flow Zero è stato sottoposto a prove di fatica presso l'Università Federico II di Napoli che ne hanno testato l'eccellente resistenza ai carichi dinamici

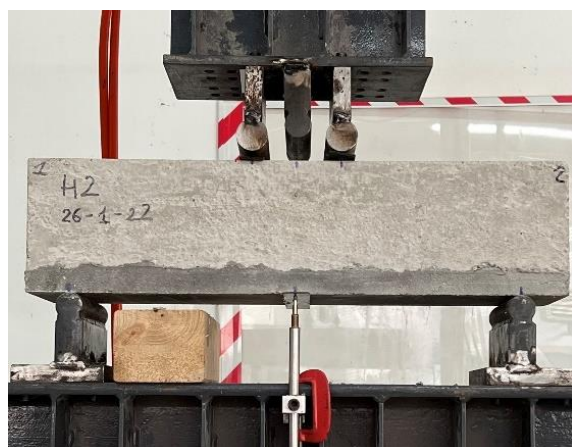
Figura 1. Provini ripristinati sottoposti a carichi dinamici. Figura 2. Rappresentazione grafica delle curve S-N delle 3 serie.

La campagna sperimentale condotta presso l'Università "Federico II" di Napoli consiste nella determinazione del comportamento di elementi in calcestruzzo sottoposti a carichi ciclici di flessione dinamica e ripristinati con [MAPEGROUT EASY FLOW ZERO](#).

A tale scopo, sono state testate tre diverse serie di provini. La prima e la seconda serie, composte da elementi in calcestruzzo con resistenza caratteristica a compressione rispettivamente di 30 MPa e 60 MPa, la terza serie da elementi in calcestruzzo con resistenza caratteristica a compressione di 30 MPa e ripristinati con [MAPEGROUT EASY FLOW ZERO](#).

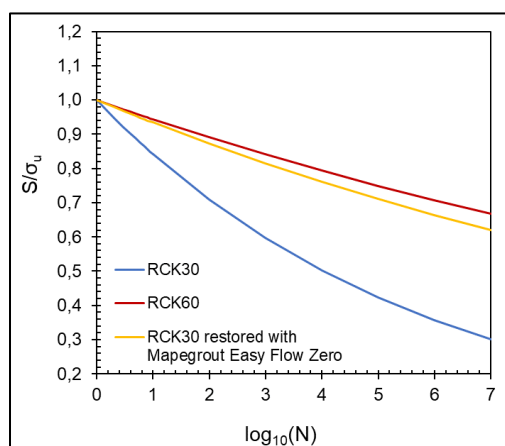
Come mostrato nella Figura 2, i provini di calcestruzzo con Rck 30 MPa e ripristinati con [MAPEGROUT EASY FLOW ZERO](#) mostrano un comportamento a fatica migliore rispetto a quello mostrato dall'elemento in calcestruzzo tal quale, con una resistenza caratteristica a compressione di 30 MPa. Inoltre, questo comportamento può essere assimilato a quello di un calcestruzzo con resistenza caratteristica a compressione di 60 MPa.

Il comportamento a fatica degli elementi è stato analizzato attraverso la costruzione del diagramma S-N all'interno del quale sono rappresentate, per ciascuna serie di provini, delle curve analitiche in scala logaritmica, dove S rappresenta il valore della sollecitazione agente ed N il numero di cicli di carico. A tal proposito, sono state eseguite delle prove di flessione su quattro punti sui travetti realizzati; i provini sono stati prima caricati staticamente fino alla rottura per determinare la resistenza a flessione ultima del materiale  $\sigma_u$ , e poi dinamicamente applicando step di carico (50.250 cicli ciascuno) con ampiezza crescente. Per la determinazione delle curve S-N e per la stima della resistenza a fatica di ciascun elemento testato, è stata utilizzata la regola di Palmgren-Miner.

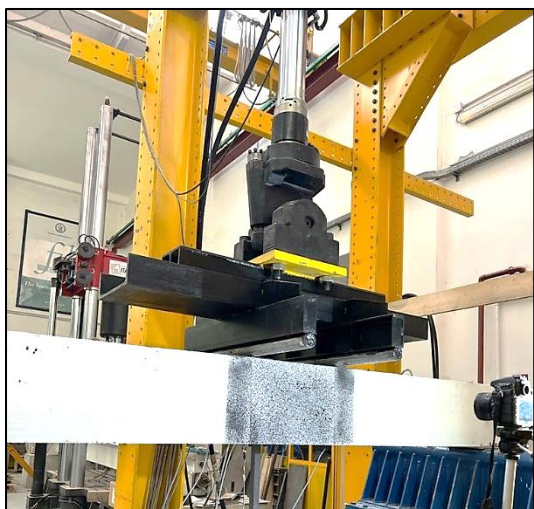
Tutti le travi sono state sottoposte a delle prove di flessione dinamica su quattro punti, come rappresentato nella figura 3.

La sollecitazione di flessione è stata applicata utilizzando un telaio in acciaio dotato di un attuatore servoidraulico con capacità di carico di 200 kN.

Figure 3 - Set up di prova

Per questi test, sono state realizzate quattro travi in calcestruzzo armato. La prima trave è stata denominata B1\_R, dove "R" sta per "riferimento" perché è l'unica trave che è stata testata senza l'applicazione della malta da ripristino dopo la corrosione accelerata (3%). Le altre travi, denominate B2\_8%, B3\_6% e B4\_3%, sono state ripristinate all'intradosso con [MAPEGROUT EASY FLOW ZERO](#) e presentano diversi livelli di corrosione; il numero percentuale, precedentemente indicato, rappresenta il livello di corrosione che varia dal 3% all'8% espresso in termini di perdita di massa (teorica) di acciaio. Tutte le travi sono state progettate in accordo alle prescrizioni presenti nelle NTC2018. Una volta completato il processo di corrosione accelerata, il copriferro delle travi B2\_8%, B3\_6% and B4\_3% è stato rimosso meccanicamente prima dell'applicazione della malta da ripristino. Successivamente il copriferro è stato ricostruito mediante l'applicazione di uno spessore di 5 cm di [MAPEGROUT EASY FLOW ZERO](#).

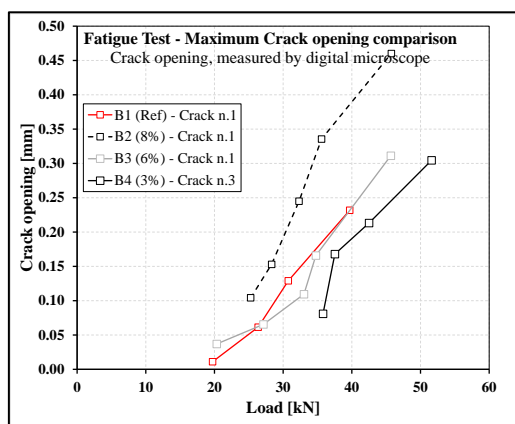
Figure 5 - Crack opening vs Load Comparison

La Figura 5 mostra l'andamento della propagazione della fessura di ampiezza massima in funzione del carico applicato. Confrontando la trave di riferimento B1\_R e la trave B4 ripristinata, aventi lo stesso livello di corrosione, l'apertura della fessura si verifica per valori di carico ben più elevati per la trave riparata. Analizzando anche il comportamento della trave B2 con un tasso di corrosione del 6%, doppio rispetto a quello della trave di riferimento, l'andamento dell'apertura della fessura è simile, pur avendo un livello di corrosione significativamente più elevato.
