SCHEDA INTERVENTO: N° 122/1998

CANTIERE: CHIESA DEGLI EREMITANI, PADOVA

TIPOLOGIA DELLE PROBLEMATICHE: UMIDITÀ ASCENDENTE

ZONE INTERESSATE: MURATURE PERIMETRALI E INTERNE

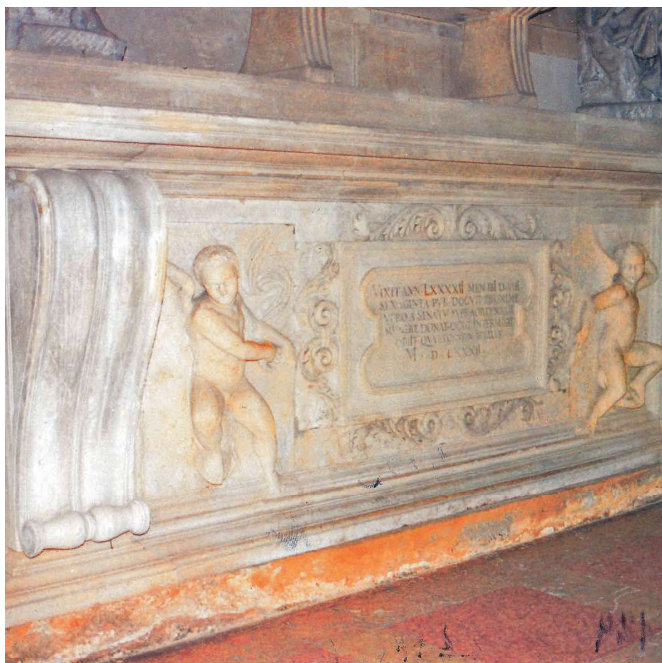
Altare del Mantua Benavides interessato da umidità ascendente non perforabile. L'idrofobizzazione è stata attuata con la "tecnica del sottovuoto dinamico". (Fasi di intervento allegate)

Intervento sottovuoto: Eliminazione della risalita d'acqua per capillarità presente nel complesso monumentale dell'altare del Mantua Benavides mediante idrofobizzazione dello stesso con la tecnica del "sotto vuoto dinamico" e del formulato specifico TRF 135 (note tecniche allegate).

Questa tecnica consentirà di realizzare una barriera idrofobizzante senza la necessità di perforare il prezioso manufatto evitando danneggiamenti di alcun tipo.

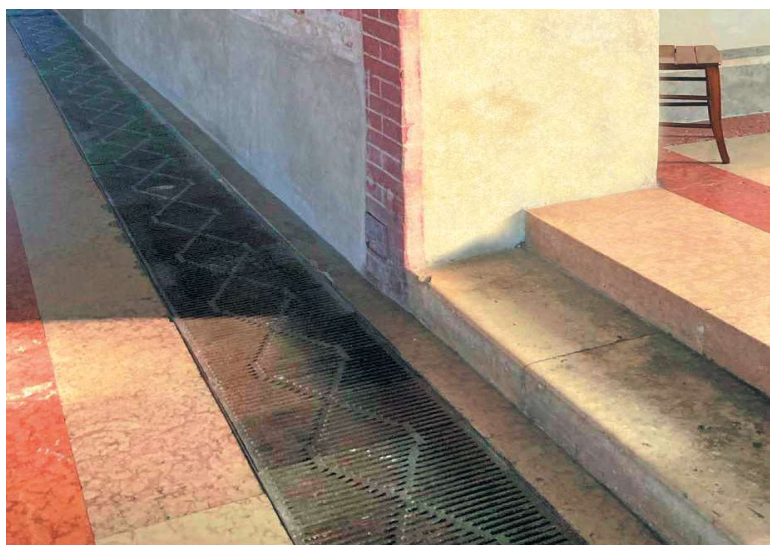
Particolare dell'impianto di riscaldamento ad aria calda che corre lungo tutto il perimetro interno della Chiesa: da modificare

É stata rilevata inoltre, la presenza di un impianto di riscaldamento ad aria calda che interessa quasi tutto il perimetro della chiesa anche in prossimità delle superfici affrescate.

Ciò provoca un aumento dell'evaporazione dell'acqua di risalita capillare dalle superfici accelerando il degrado degli affreschi per l'accumulo di sali igroscopici disgregativi sulle stesse.

Modificazione dell'impianto di riscaldamento ad aria calda con termoconvettori ad acqua utilizzando il vano tecnico ricoperto dalle griglie in ferro.

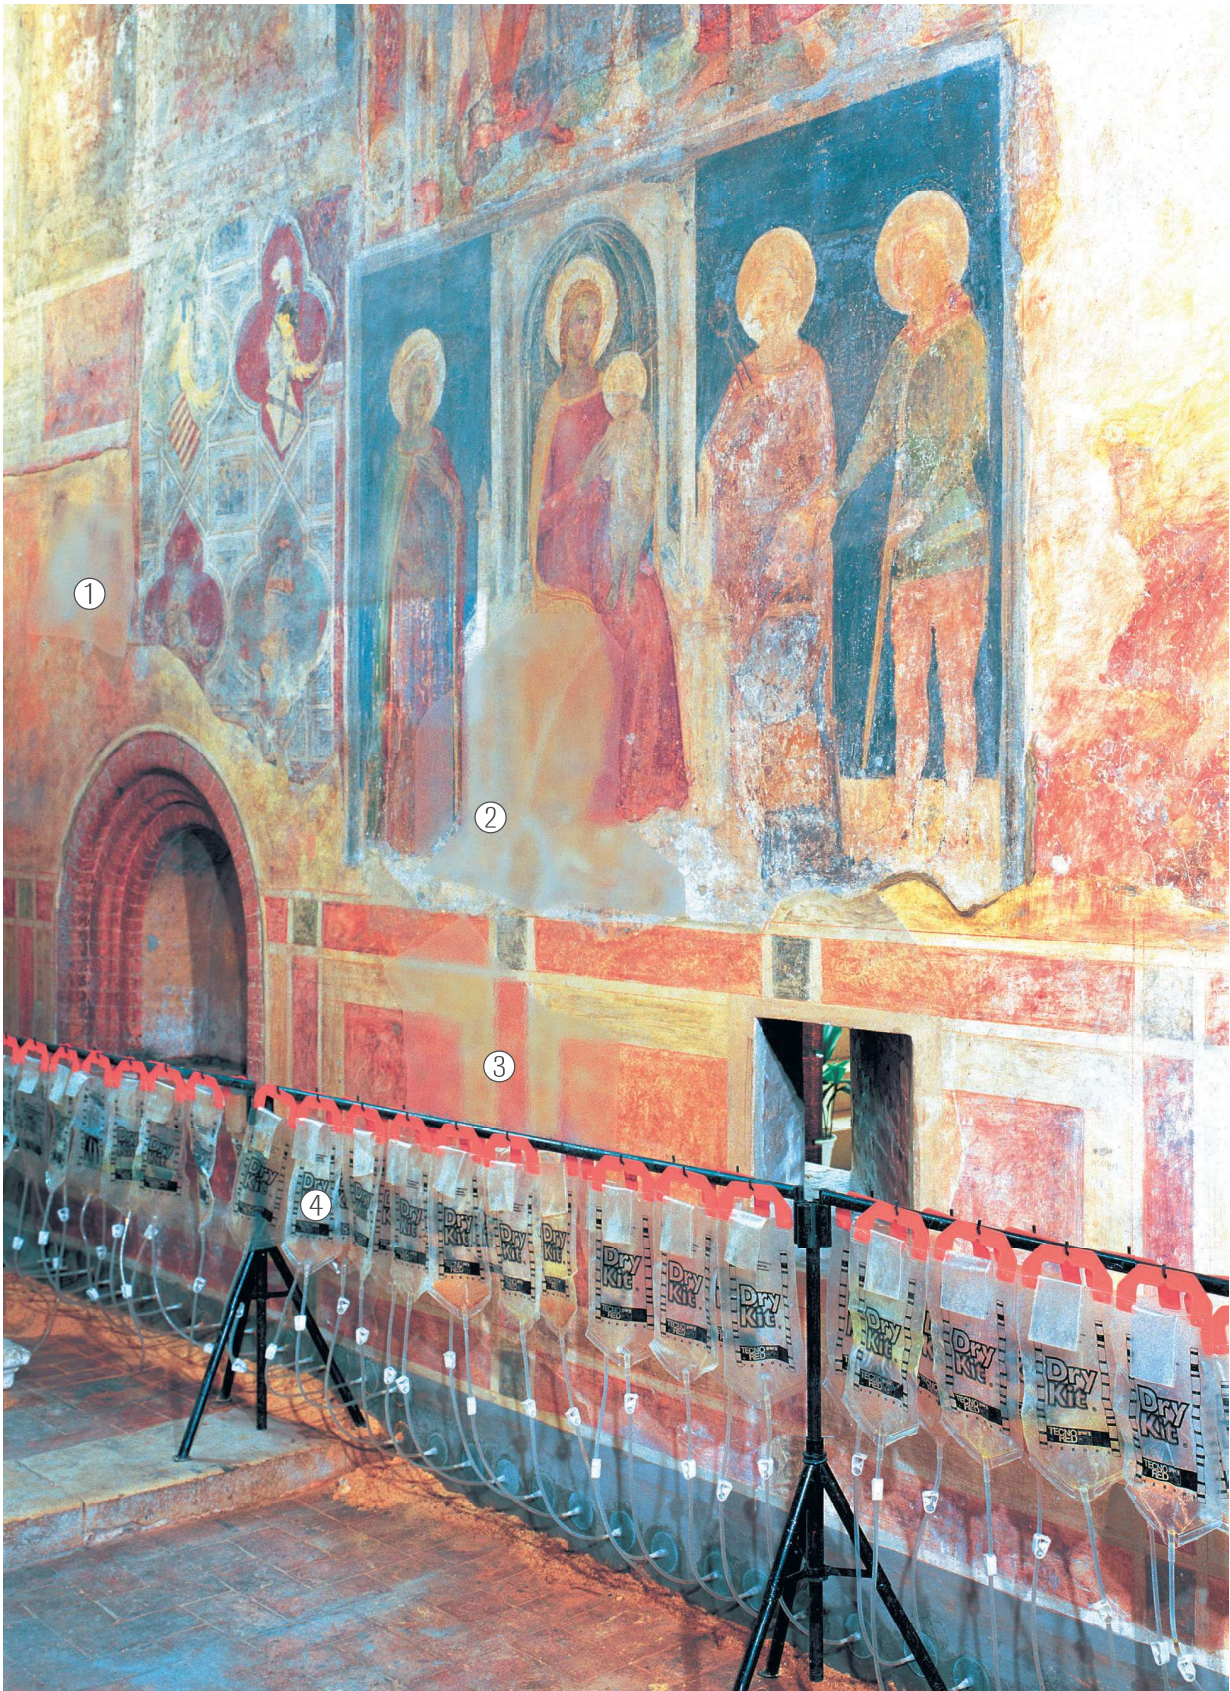
Velatini protettivi con Paraloid B 72 - 1, 2, 3.

Realizzazione della barriera idrofobizzante con formulato specifico TRF 135 alla base delle murature affrescate da Guariento di Arpo - 4

Presidi necessari prima degli interventi di risanamento: (1) Messa in sicurezza delle superfici affrescate in prossimità della zona di perforazione mediante "velatini" con Paraloid B72. (2) Consolidamento degli intonaci cartellati e affrescati in prossimità della zona di perforazione microiniezioni di "farina fossile" e Primal AC33.

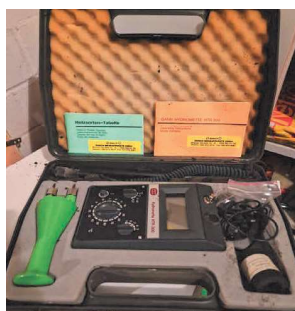
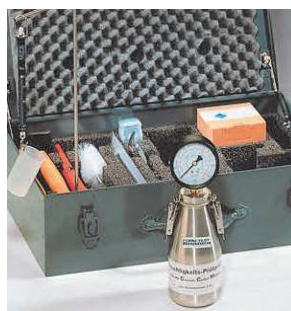
Strumentazione elettronica  
Hydromette HTR 300 utilizzata  
per misurazioni diffuse

Strumentazione a  
carburo di calcio Hoechst  
utilizzata per misurazioni certificate

N.B.1: Le misurazioni elettroniche anche se "compensate" sono da intendersi orientative per le variazioni causate dalla presenza di sali in superficie.  
N.B.2: Le misurazioni legali sono esclusivamente quelle del sistema Hoechst oppure quelle ponderali secondo la normativa UNI 11085.

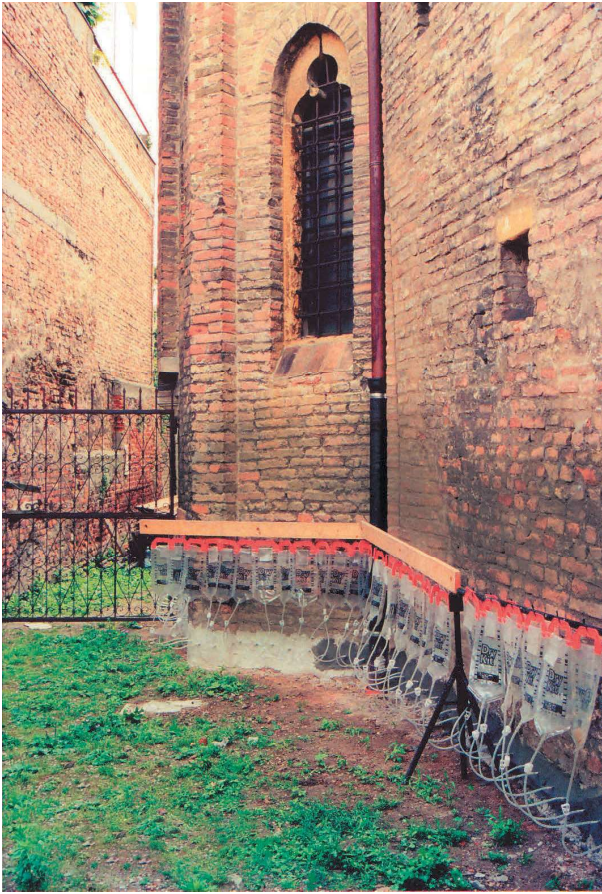
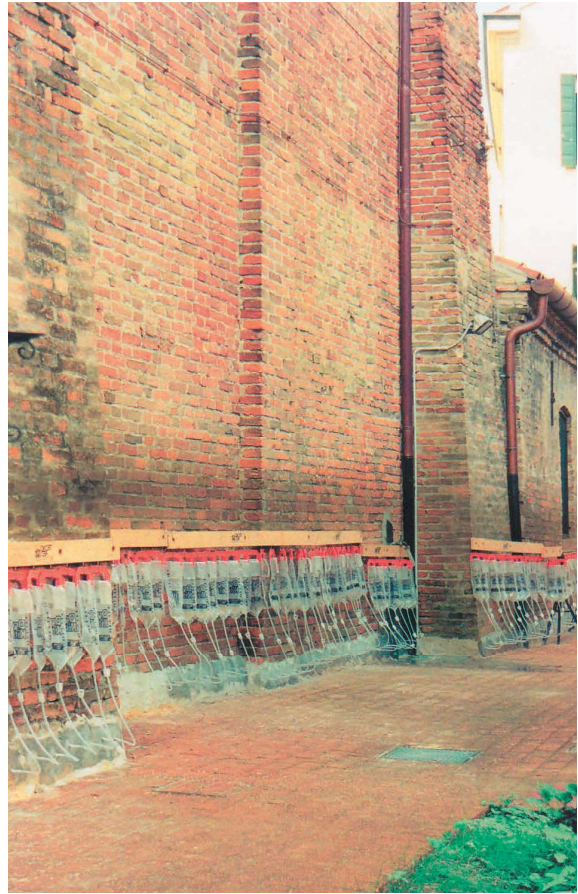
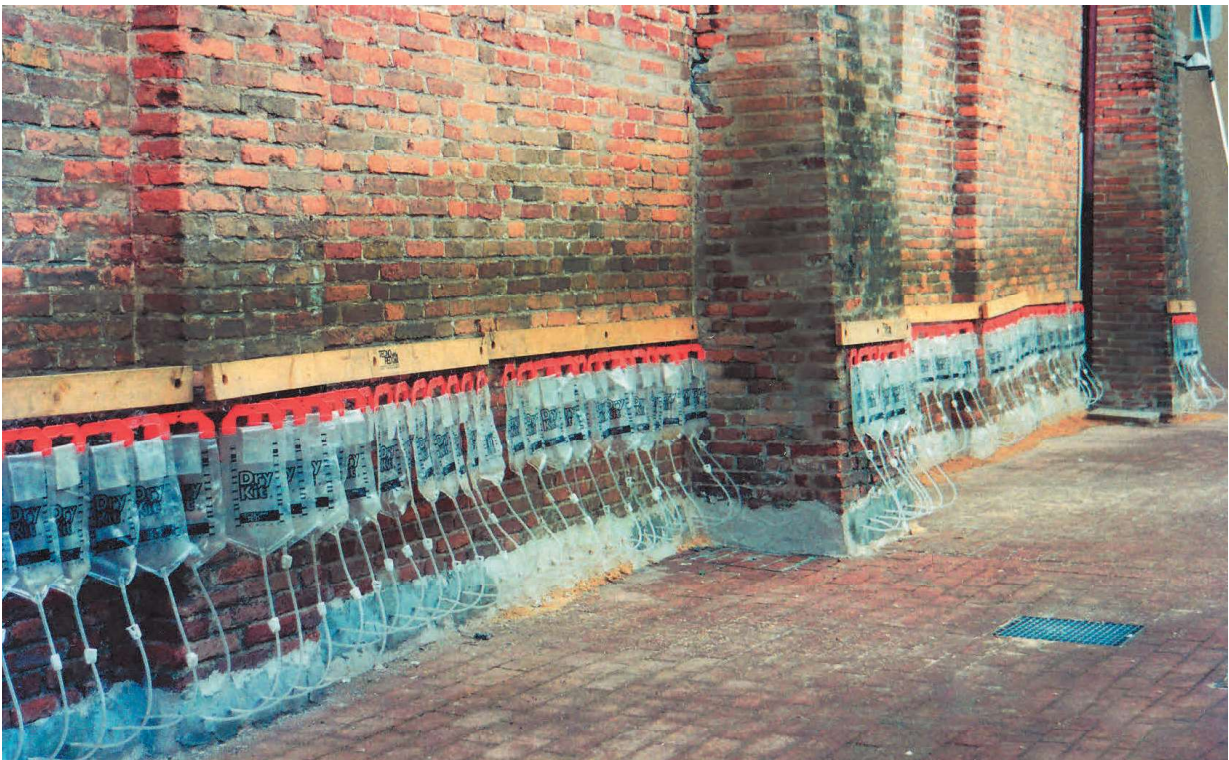
Realizzazione della barriera idrofobizzante previa trasfusione del formulato contenuto nelle sacche graduate sino a completo assorbimento dello stesso. I tempi necessari per questa fase di intervento risultano variabili dalle 36 alle 48 ore.

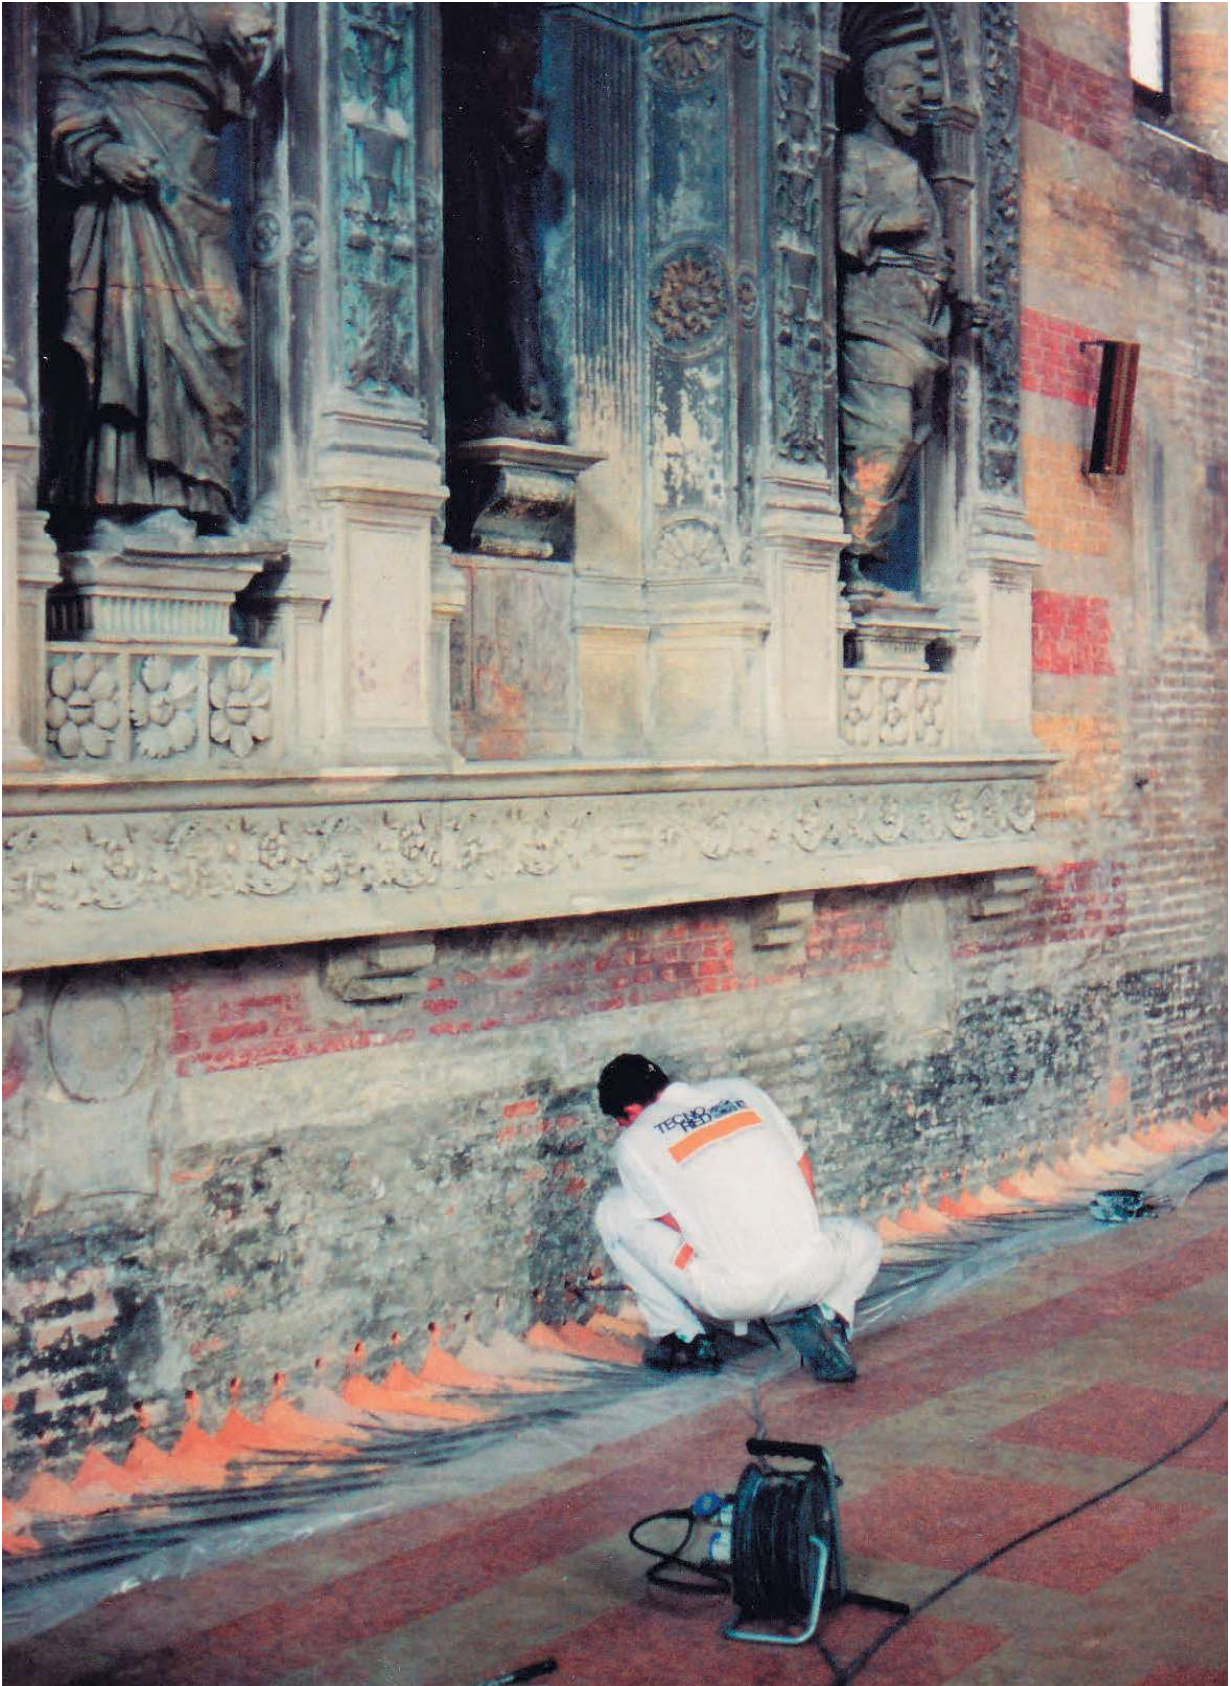
Tomba di Jacopo da Carrara, opera dello scultore veneziano Andriolo de Santi (XIV sec.).  
Perforazioni per la posa dagli iniettori in cellulosa pressata per la realizzazione della barriera idrofobizzante.

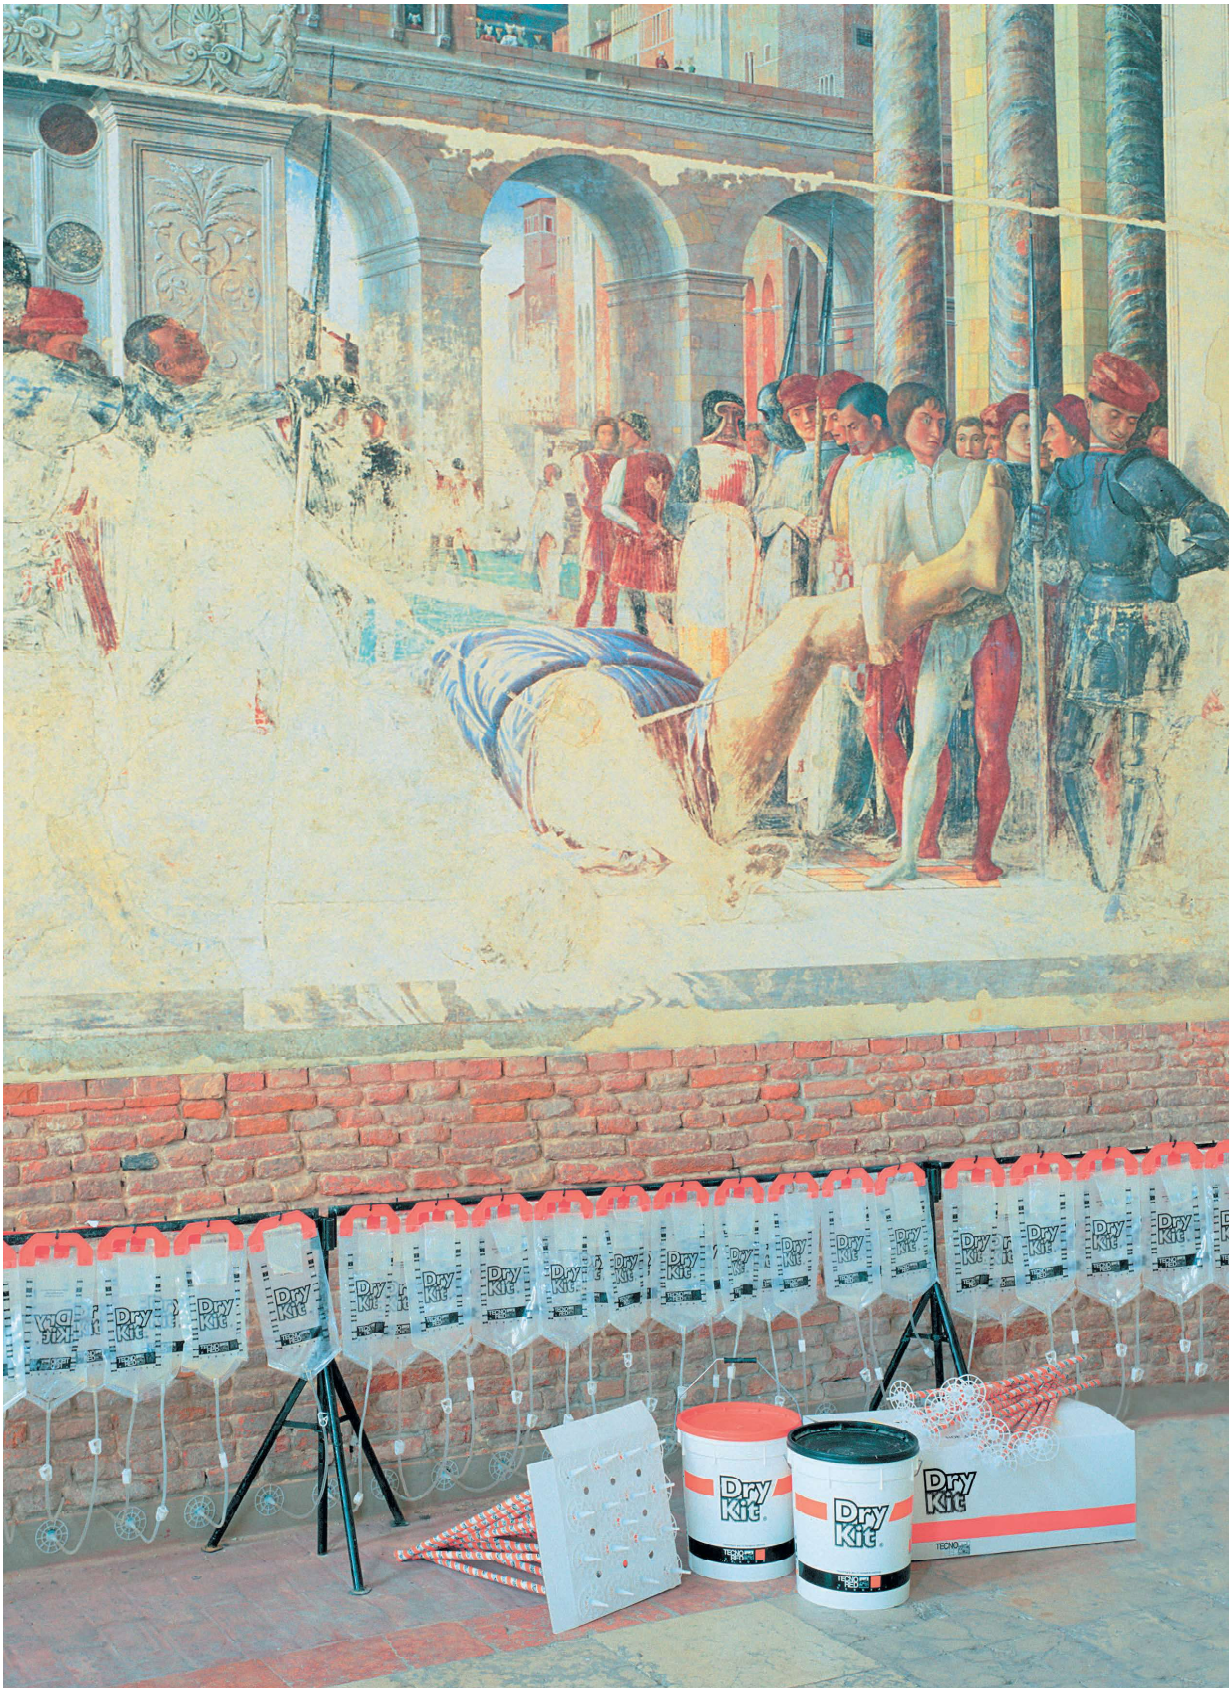
Martirio e trasporto di San Cristoforo, affresco di Andrea Mantegna.  
Fasi di intervento per la realizzazione della barriera idrofobizzante con formulato specifico TRF 135.

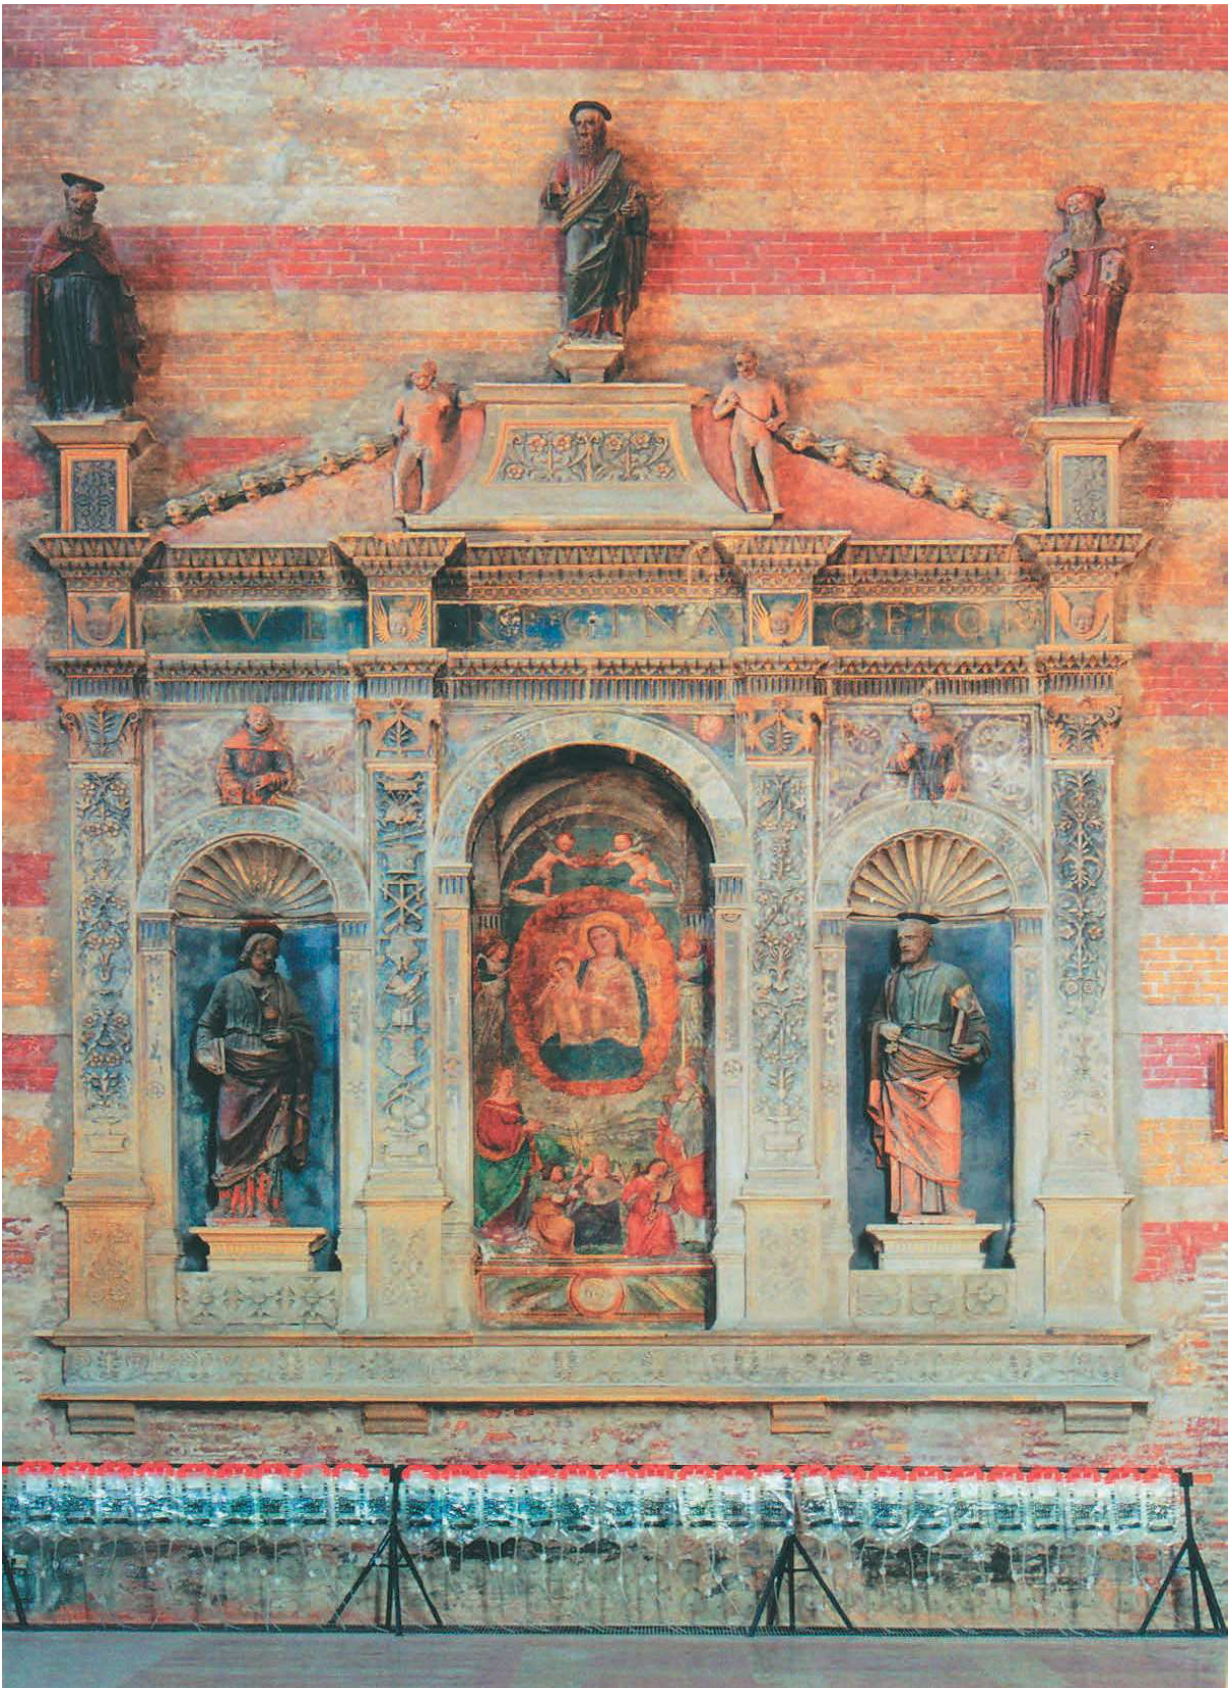
Madonna con bambino e decorazioni affrescate di Stefano da ferrara; architettura e statue di Bonino de Campione (XIV secolo).  
Realizzazione della barriera idrofobizzante con formulato specifico TRF 135 alla base dell'Altare Ave Regina Caelorum.

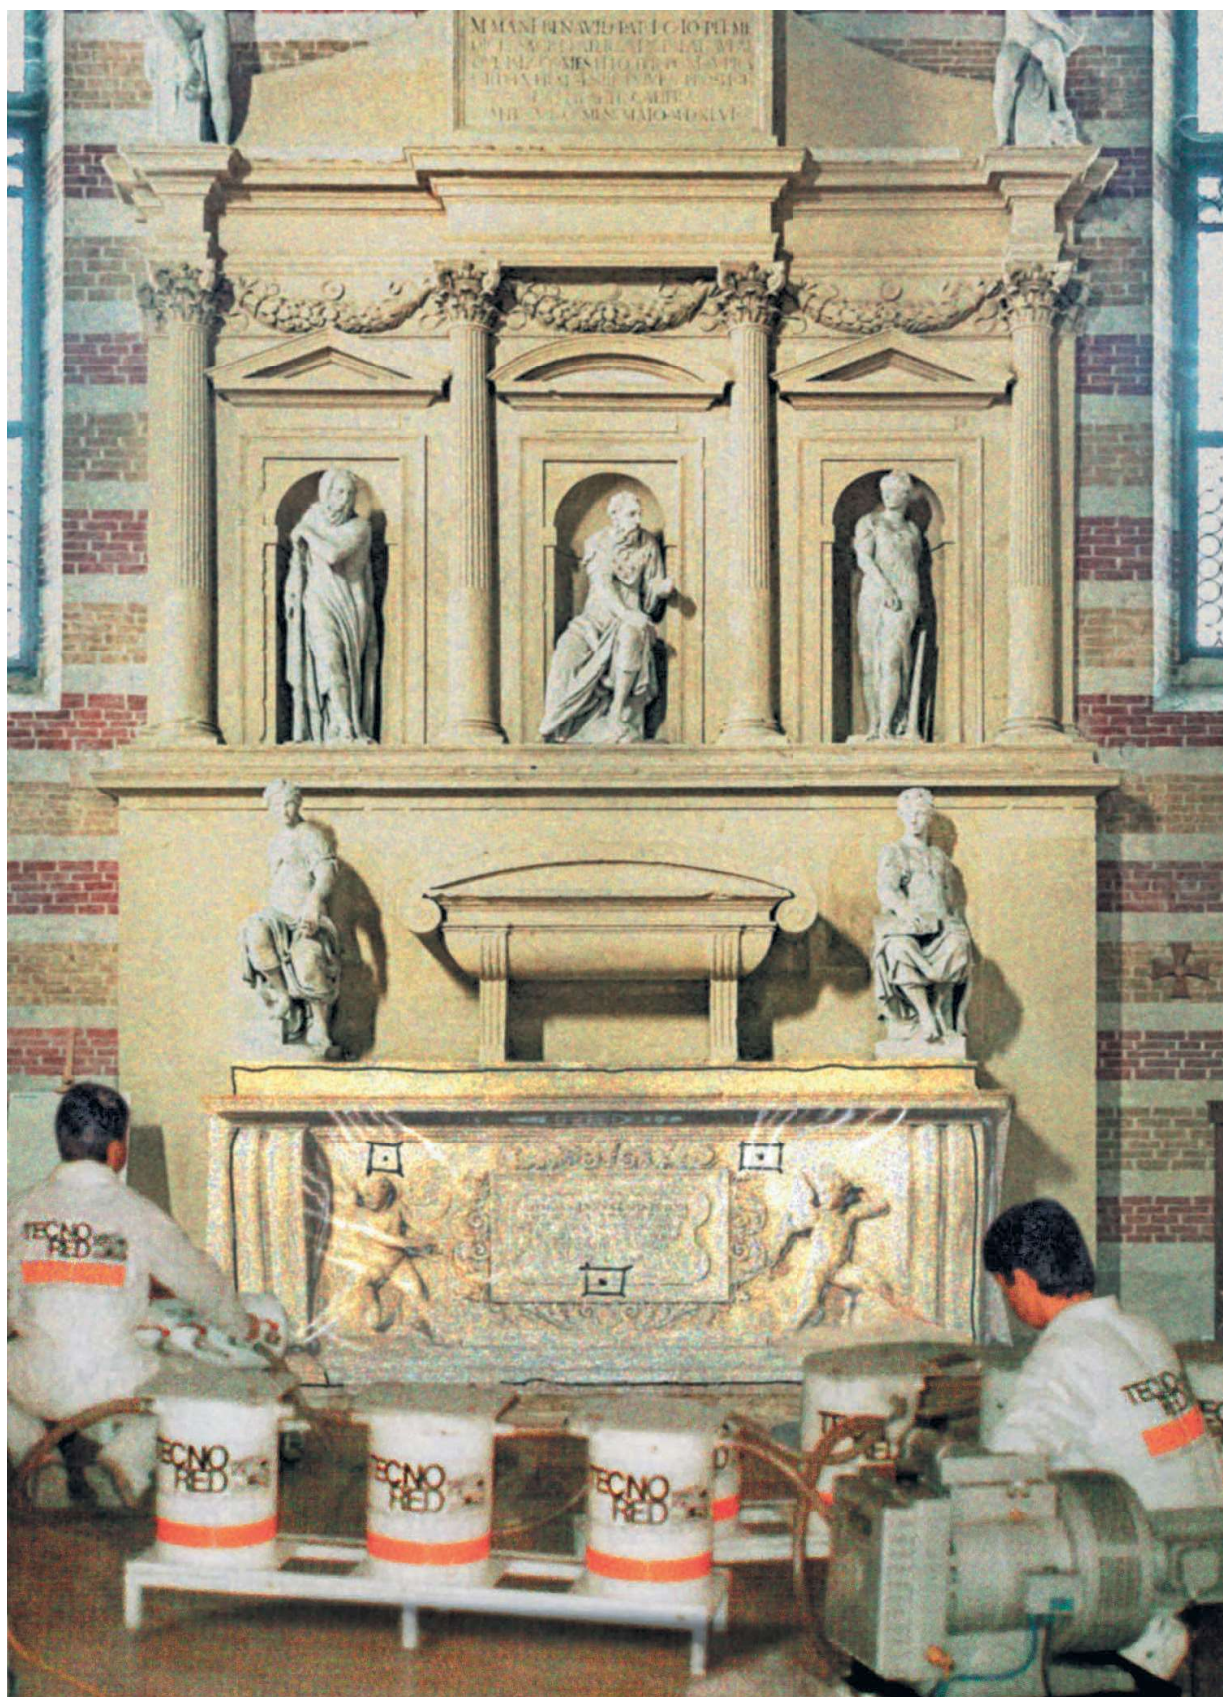
Idrofobizzazione dell'altare del Mantua Benavides con la tecnica del sottovuoto dinamico

L'impregnazione con la tecnica del sottovuoto dinamico consente di impregnare in profondità materiali lapidei e da costruzione senza la necessità di perforazioni o altri sistemi invasivi.

Si effettua utilizzando teli di polietilene che vengono sigillati al manufatto mediante cordoli adesivanti.

Sulla superficie in polietilene vengono applicate delle "gronde" di aspirazione sigillate sempre con altro polietilene e cordoli sigillanti. Con tubazioni armate le gronde di aspirazione vengono collegate ad una centralina di distribuzione munita di manometri per il controllo della quantità di vuoto che deve essere raggiunto.

Tra la centralina e la pompa a vuoto vengono quindi collegate "in parallelo" una serie di 7 "trappole" per impedire l'ingerimento di resine e/o liquidi da parte della pompa aspirante.

Al raggiungimento di una percentuale di vuoto non inferiore all'80% su tutta la zona rivestita con polietilene, sempre con l'ausilio di cordoli sigillanti, si potranno collegare dei tubicini ai contenitori del formulato o della resina prevista che inizieranno a trasferire e impregnare in profondità la massa interessata.

Nel caso specifico dell'altare del Mantua Benavides, questa tecnica è stata impiegata per idrofobizzare lo stesso con il formulato specifico TFR 135 per impedire la risalita d'acqua per capillarità e bloccarne il degrado causato dall'azione meccanica demolitiva dei sali che si depositavano sulla superficie a seguito dell'evaporazione continua dell'umidità.

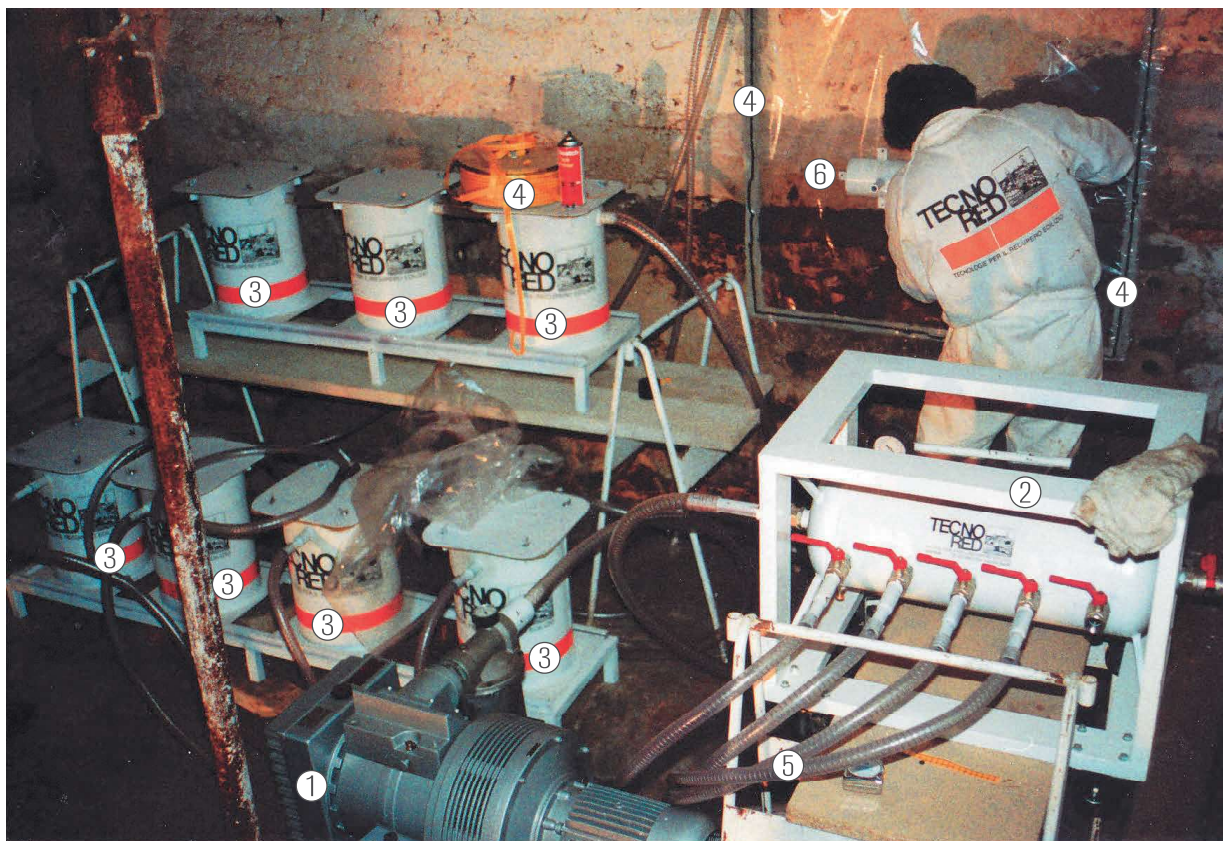
1) Pompa a vuoto - 2) Centralina di distribuzione del vuoto - 3) "Trappole" - 4) Cordolo sigillante - 5) Tubi armati - 6) Gronde di aspirazione
