Verifica sismica di un edificio pubblico vincolato, consolidato con il sistema Inietta&Consolida

Ing. Paolo Bettagno. Studio Ing. Enzo Puleo

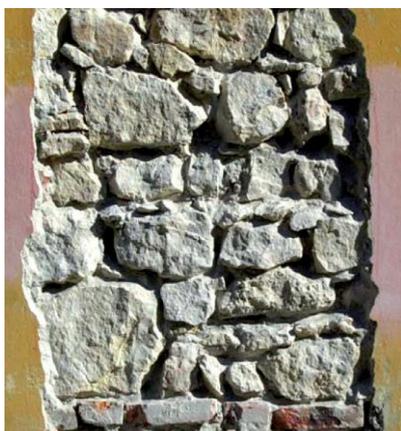
Particolare della muratura esterna priva di intonaco

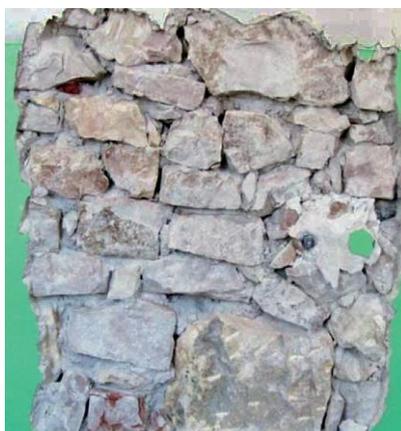
Particolare della muratura interna priva di intonaco

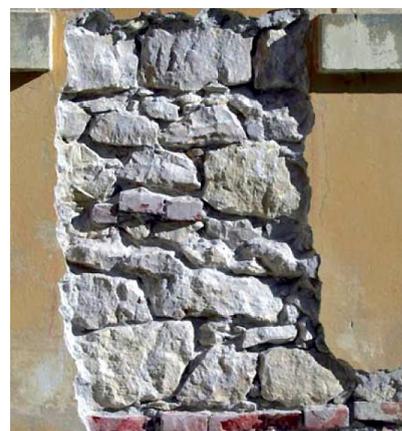
Muratura esterna priva di intonaco dove si nota la listatura in mattoni

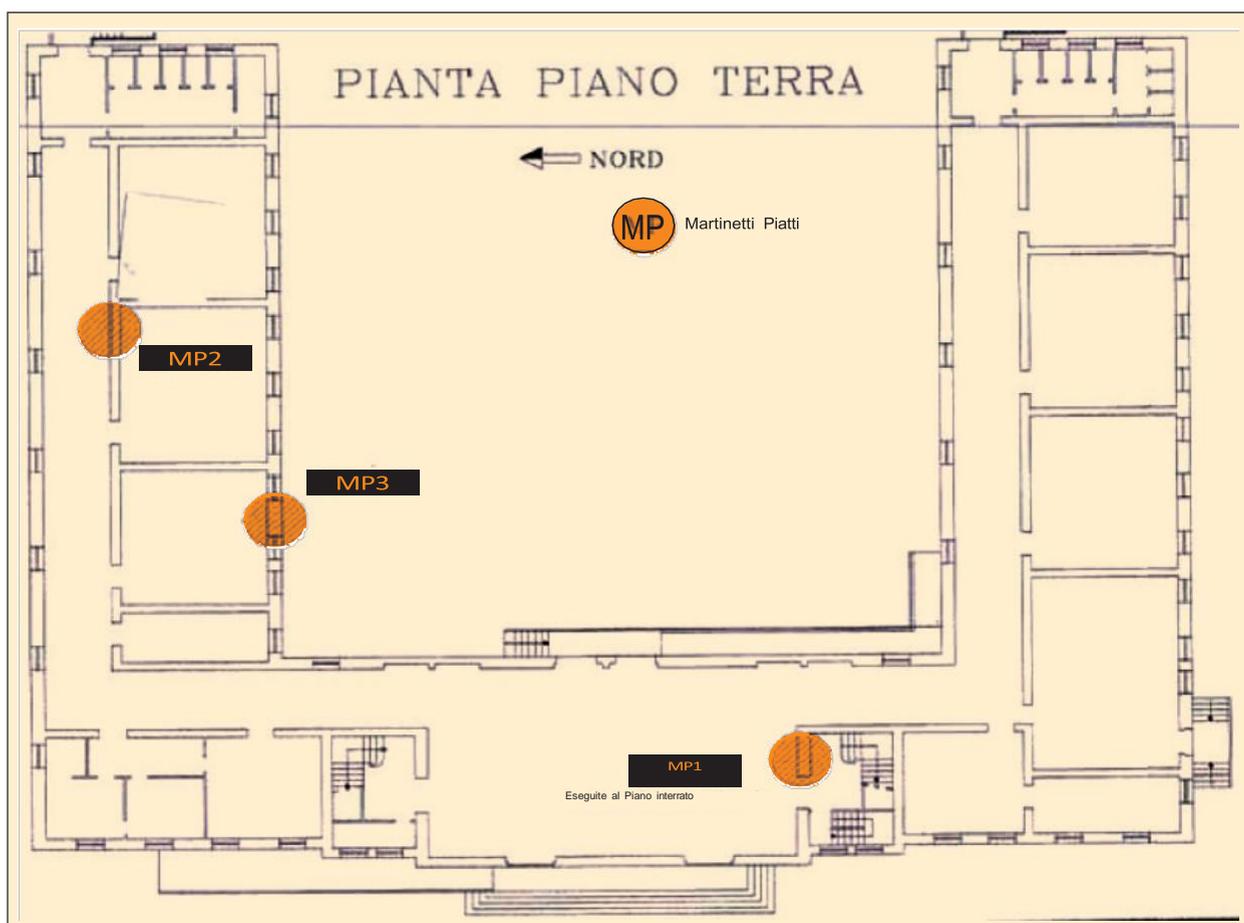
Fig.01: Localizzazione delle aree di prove per i martinetti piatti

Si sono innanzitutto individuate delle zone da un metro per un metro in cui si sono successivamente effettuate le prove; nella figura sotto sono riportate le aree oggetto di analisi per le tre prove in situ.

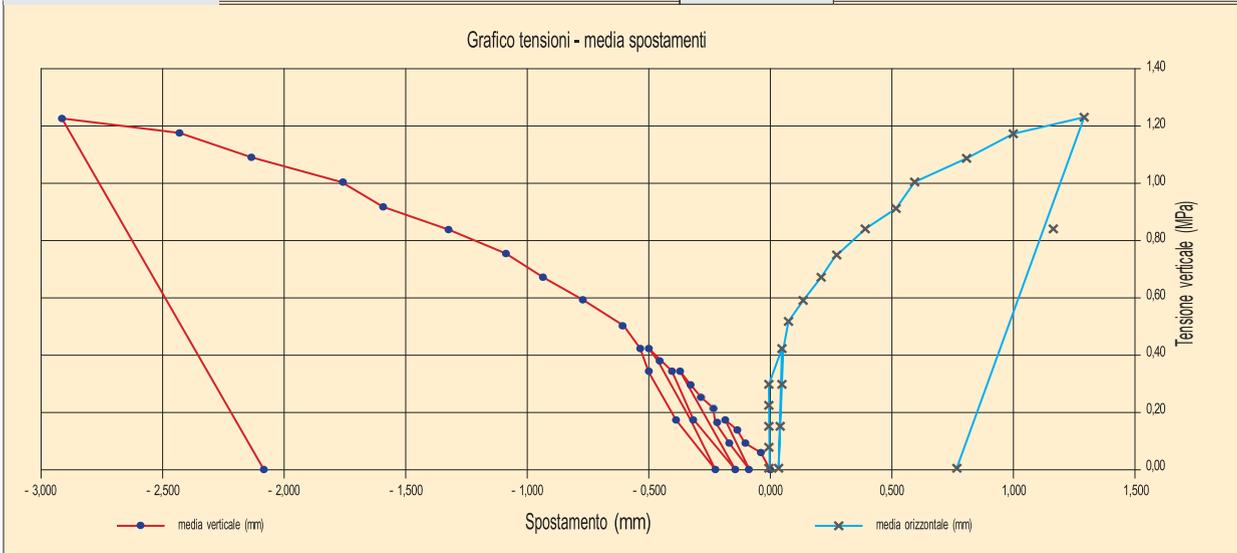
Fig. 03: Grafico tensioni-media spostamenti nella prova MP2

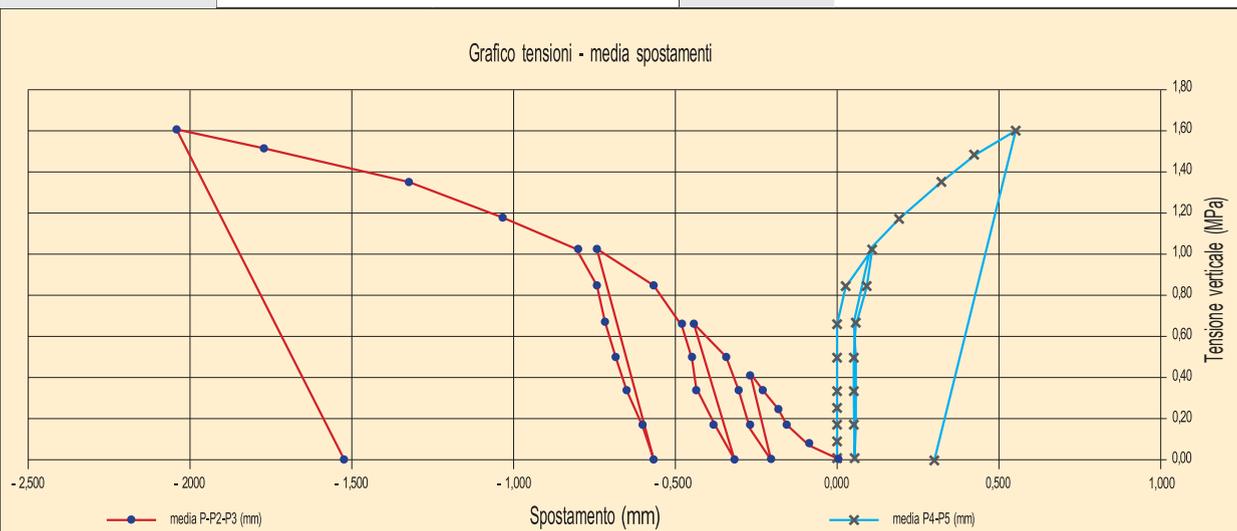
Fig. 04: Grafico tensioni-media spostamenti nella prova MP4

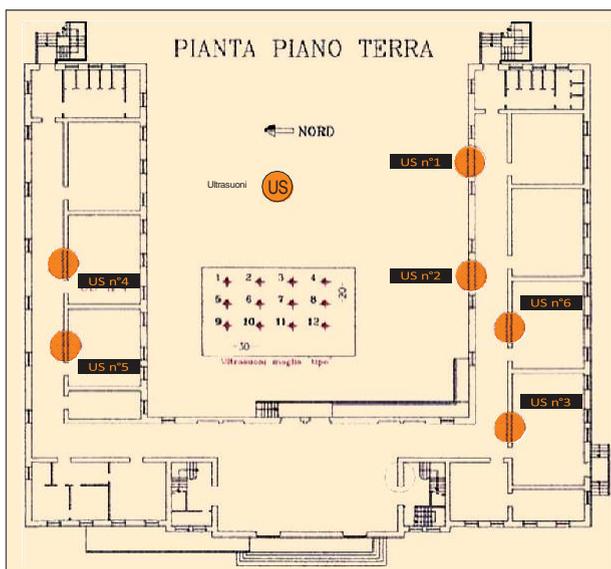
Localizzazione delle aree di prove soniche al Piano Terra

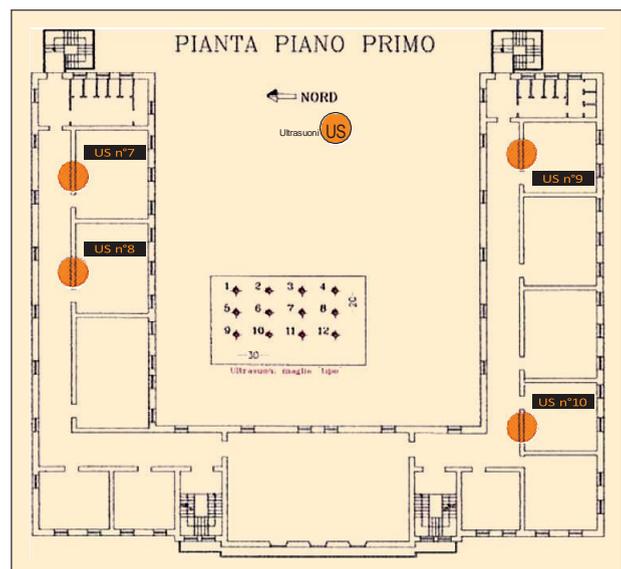
Localizzazione delle aree di prove soniche al Primo Piano

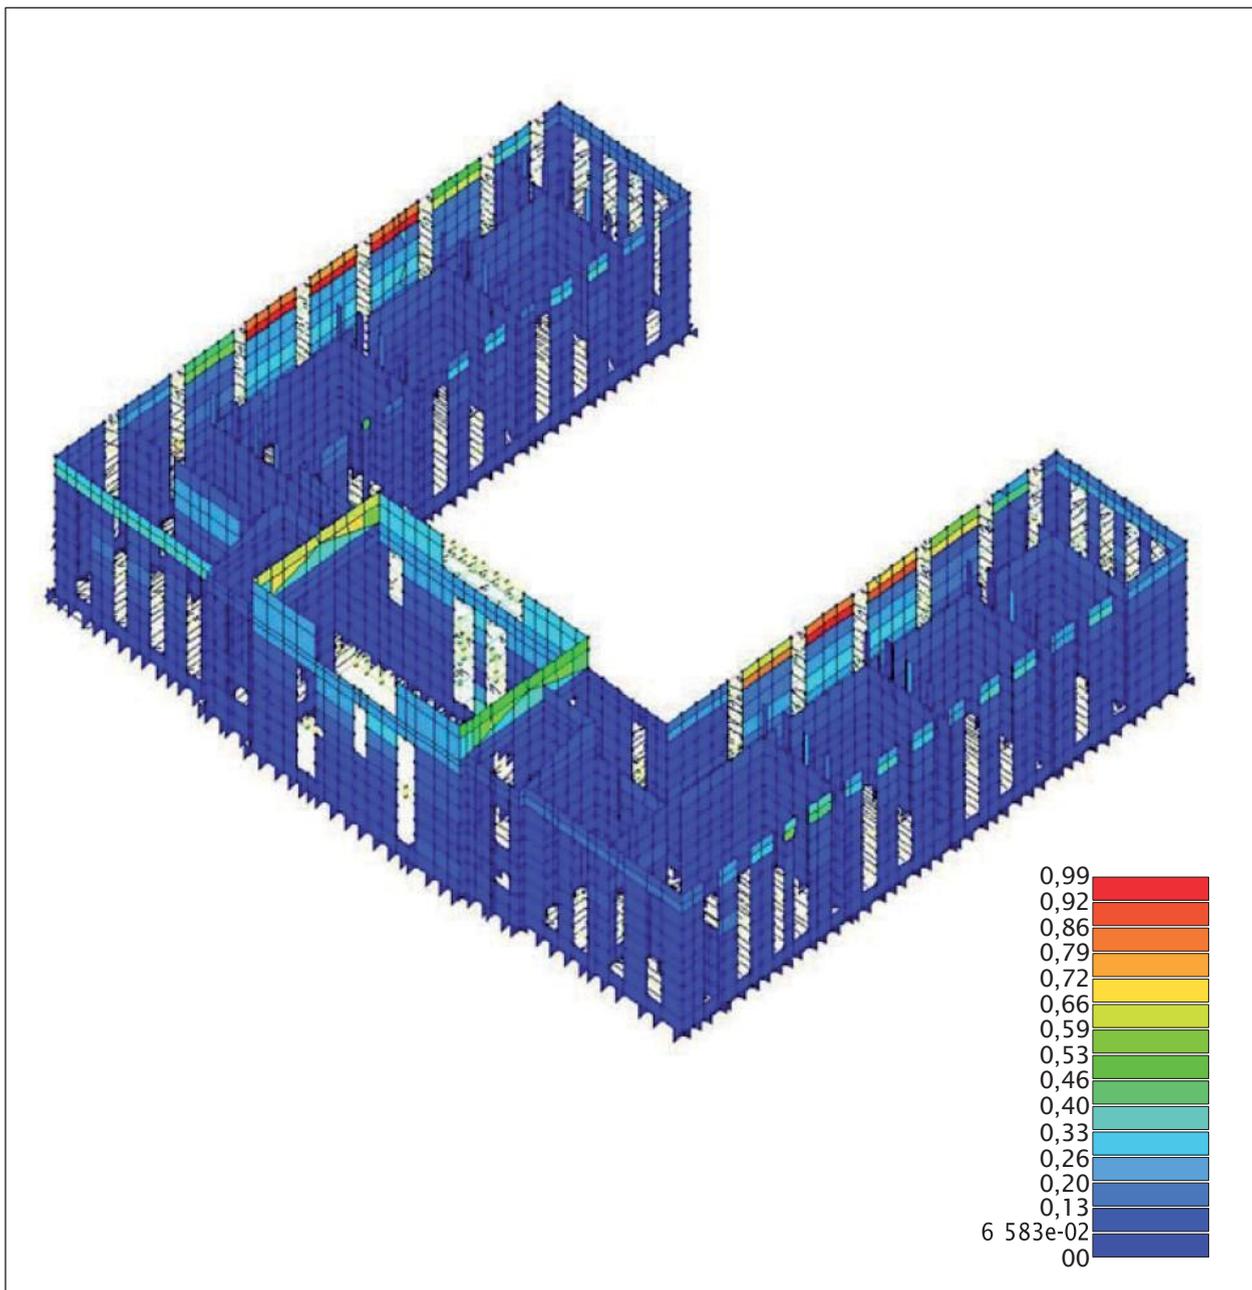
Visualizzazione mediante mappa di colore del massimo valore del rapporto tra il momento agente perpendicolare al piano del muro e il momento corrispondente al collasso per flessione, effettuato per le combinazioni di carico in presenza di sisma. Se il valore risulta inferiore a 1 la verifica è soddisfatta.

Il valore massimo dell'accelerazione al piede deve essere ridotto al 40% per verificare le murature esistenti.

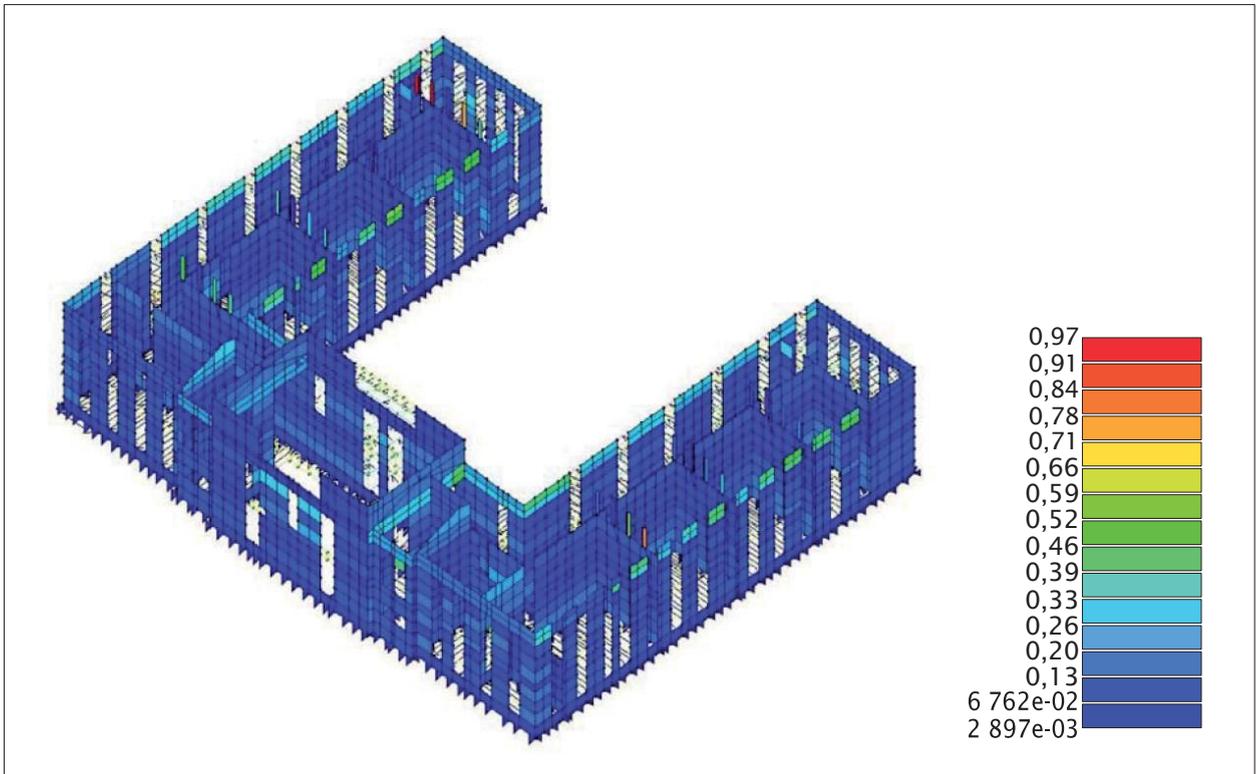
Visualizzazione del rapporto tra il carico normale di calcolo dovuto all'azione flettente delle forze orizzontali agenti nel piano del muro e all'azione dei carichi verticali e il carico limite della muratura effettuata per tutte le combinazioni. Se il valore risulta inferiore a 1 la verifica è soddisfatta.

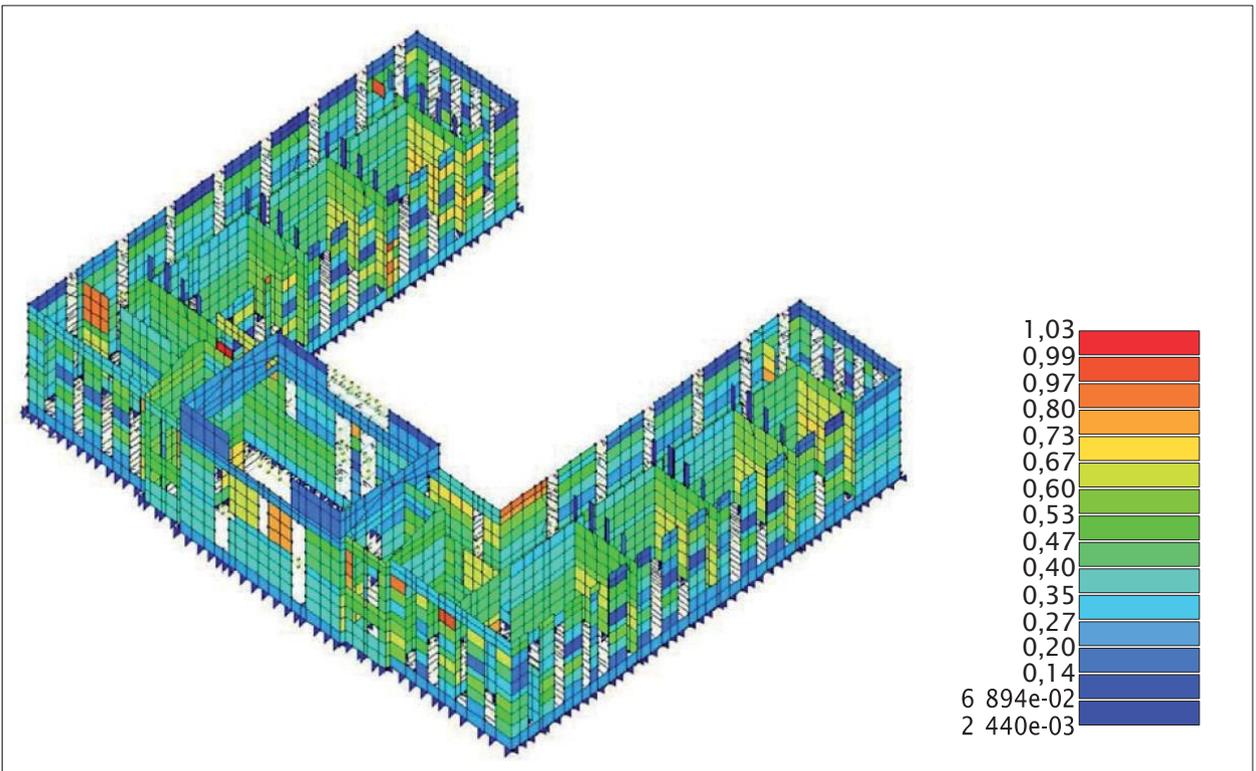
Visualizzazione del rapporto tra l'azione orizzontale di calcolo e il taglio limite, ottenuto mediante la resistenza a taglio di calcolo della muratura e il coefficiente di parzializzazione della sezione effettuata per tutte le combinazioni. Se il valore risulta inferiore a 1 la verifica è soddisfatta.

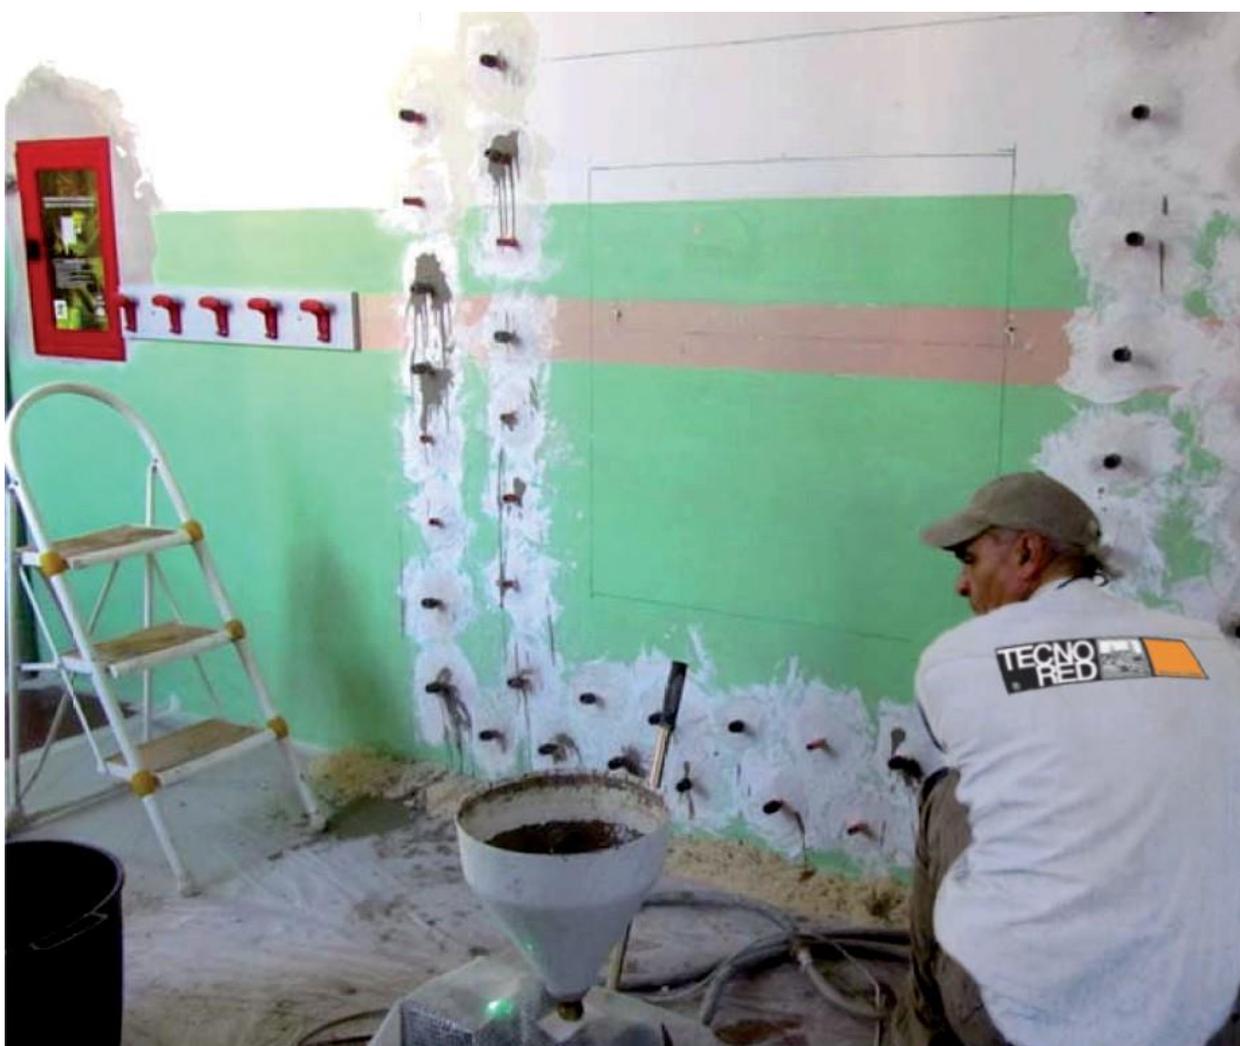
Fig. 01: Preparativi per la prova: Realizzazione di una "vasca di contenimento" per evitare la dispersione della boiaccia "Inetta&Consolida®"

La prova con i martinetti piatti doppi che si è ritenuta più significativa al fine di un confronto è stata la numero due, che era stata eseguita al piano terra dell'ala nord del fabbricato, nel muro che divide le aule dai corridoi; si è quindi individuata una zona di dimensioni quadrate di lato 150 cm per andare a consolidare la muratura. Si è innanzitutto realizzata una vasca con del cemento a presa rapida così da evitare la dispersione delle malte leganti una volta iniettate come da Fig. 01.

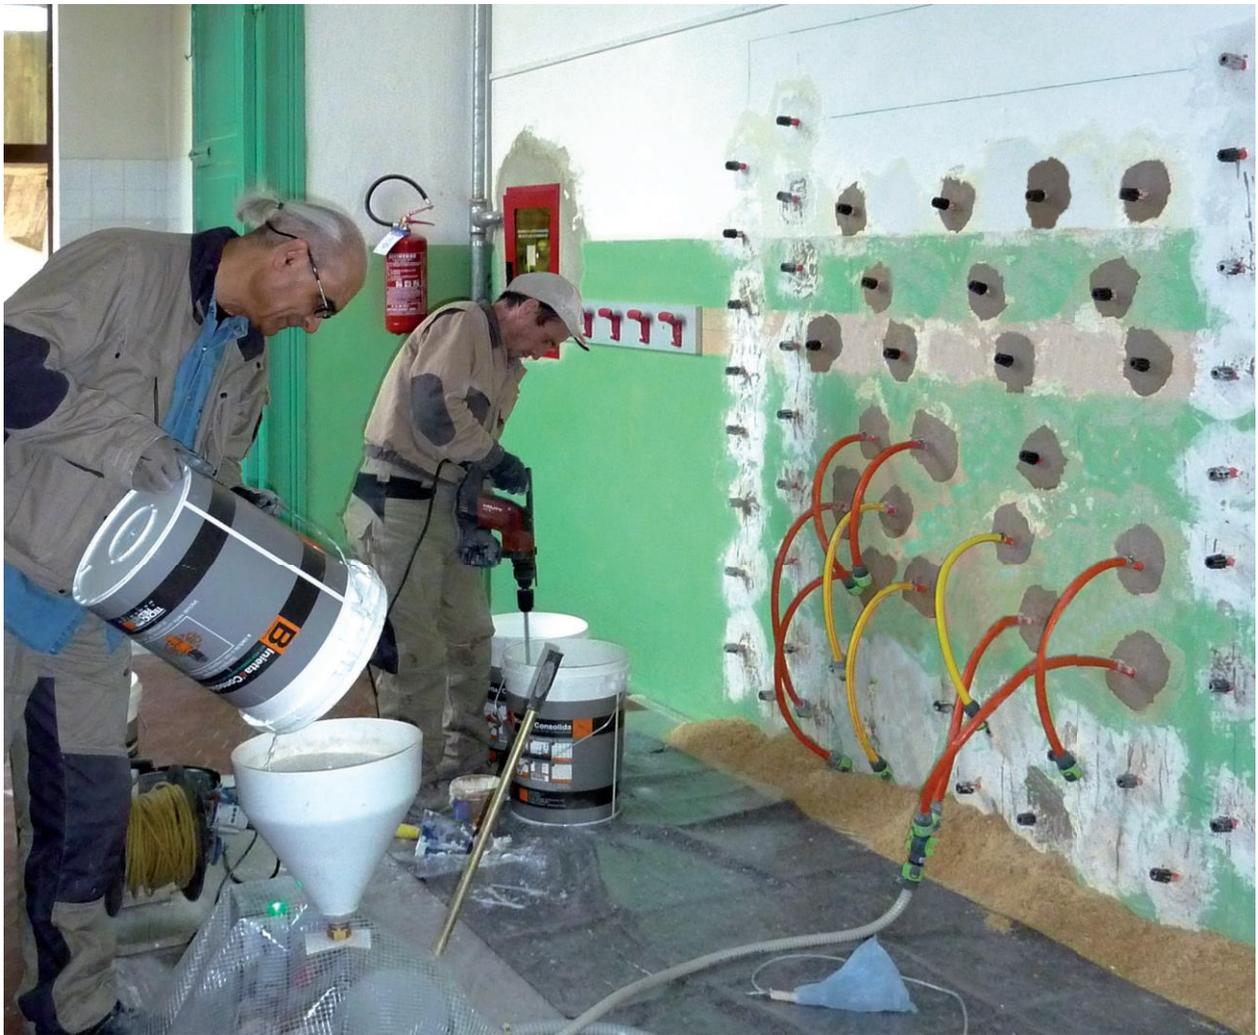
Fig.02: Iniezione della boiaccia consolidante "Inietta&Consolida®". Sono state previste 2 iniezioni a distanza di 24 ore l'una dall'altra per compensarne i ritiri fisiologici.

La prima linea di fori è stata eseguita a circa 50 cm. dal bordo inferiore della vasca in cemento a presa rapida che si è realizzata e nei fori si sono inseriti gli iniettori andando ad adattare i petali delle corone all'inclinazione dei fori. Con l'impiego di una pompante si sono andati a riempire i fori fino a saturazione della muratura, iniziando dal basso verso l'alto e utilizzando i tappi di chiusura per evitare fuoriuscite dai fori adiacenti.

In Fig. 02 sono ben visibili il reticolo dei fori, i tubi utilizzati per l'iniezione della miscela e i tappi che ne evitano la fuoriuscita.

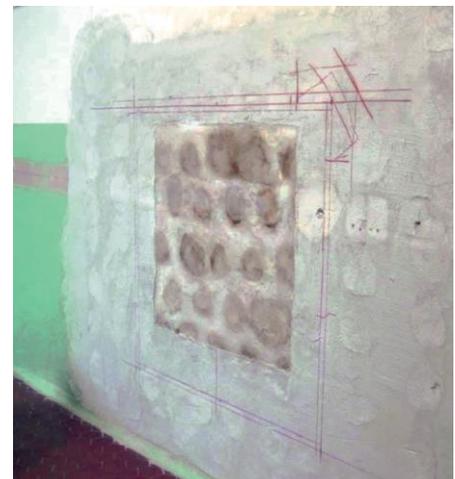
Fig. 03: Come si presentava la muratura consolidata con il sistema certificato "Inietta&Consolida®" a maturazione avvenuta (30 gg)

Terminata la fase di iniezione delle miscele si è atteso un periodo di trenta giorni prima di effettuare la prova a taglio diagonale per permettere ai componenti leganti di far presa e di pervenire quindi al consolidamento ottimale della muratura.

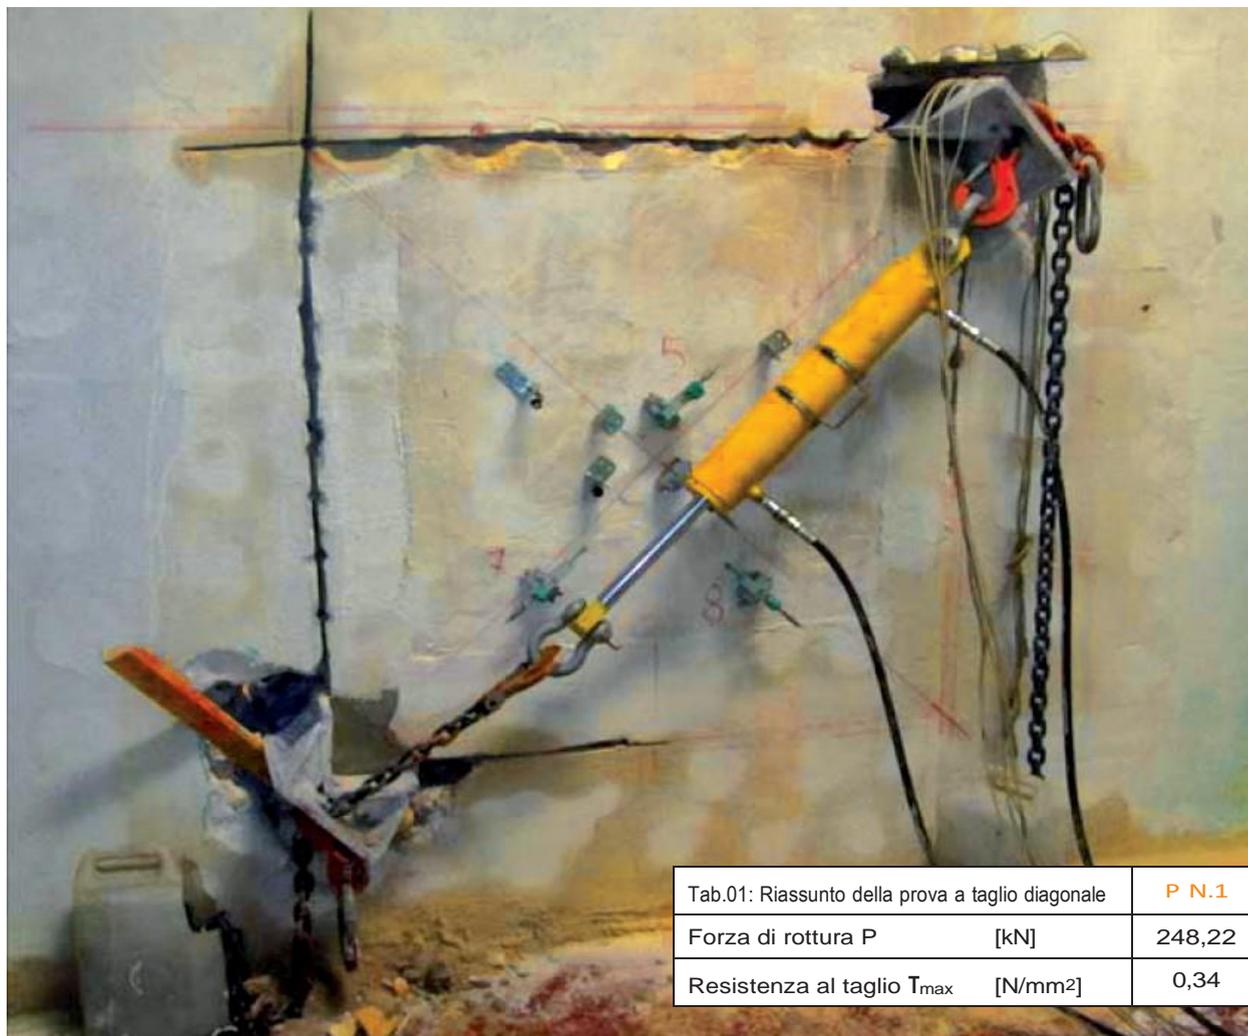
Per la realizzazione della prova di taglio diagonale nella versione in situ si deve in prima battuta isolare il pannello quadrato di muratura di lato 120 cm mediante quattro tagli realizzati con una sega circolare; la differenza principale tra la prova in situ e quella in laboratorio riguarda la parte inferiore del pannello che resta ammorsata alla muratura della parete; analisi teoriche e numeriche hanno comunque dimostrato che tale collegamento è almeno in fase elastica ininfluenza avendo una rilevanza trascurabile sui risultati ottenuti.

L'attrezzatura di prova consiste in due piastre metalliche a forma angolare di "L" che vengono posizionate sui due spigoli di una delle diagonali del pannello; le due piastre vengono collegate con due martinetti idraulici così da realizzare un sistema chiuso in cui il martinetto sollecita il pannello lungo la diagonale. Il pannello è strumentato con quattro trasduttori di spostamento per lato disposti lungo le diagonali al fine di misurare le deformazioni sotto carico. In Fig. 04 è ben visibile il pannello pronto alla prova. Per evitare fenomeni di punzonamento in prossimità delle piastre, gli angoli in cui si sono inserite le piastre in acciaio di diffusione del carico sono stati rinforzati con della malta cementizia.

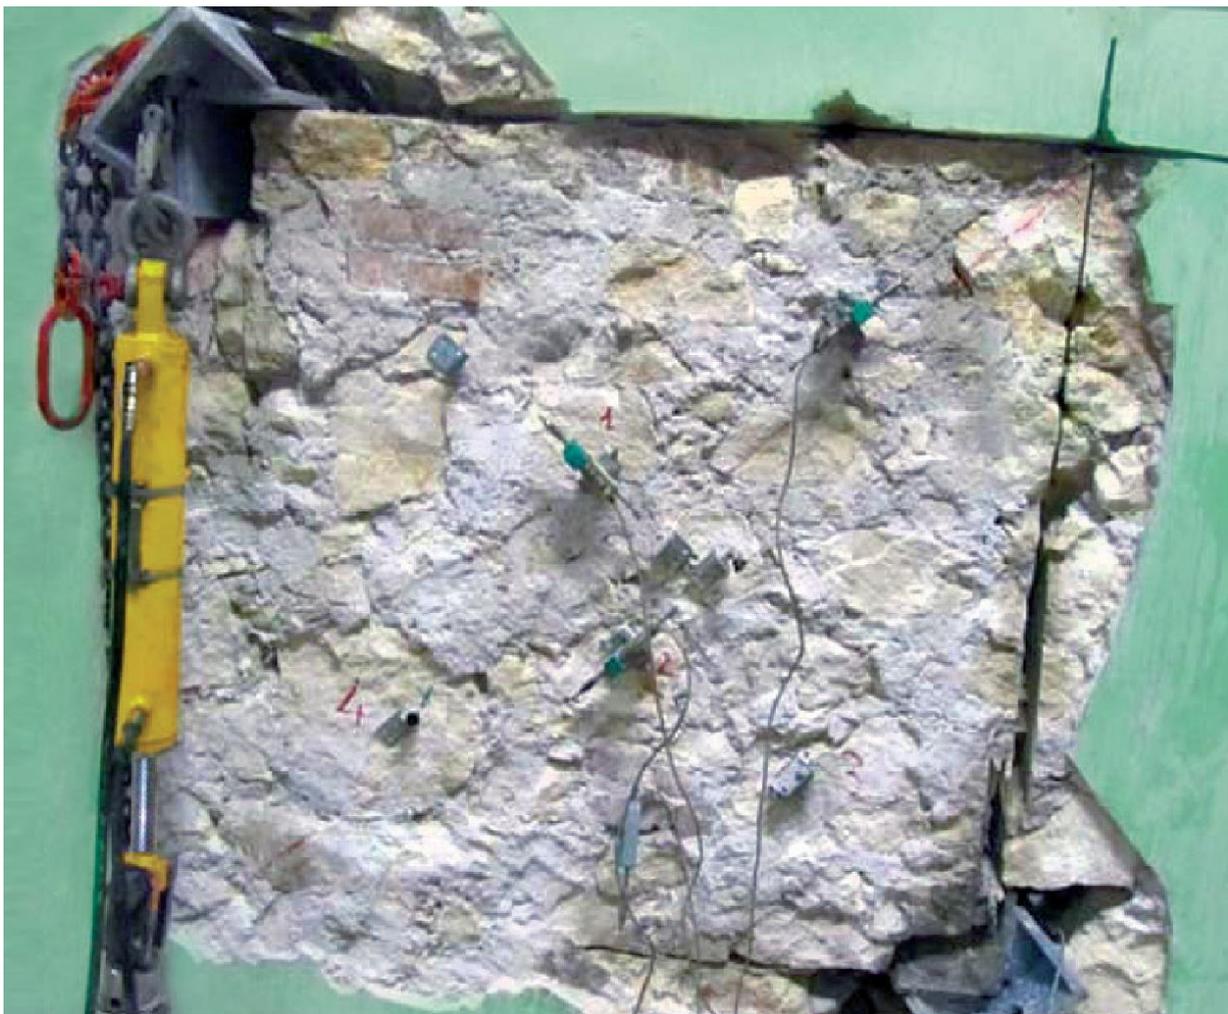
Fig. 05: Pannello murario a prova ultimata. Valore limite di rottura non raggiunto a causa del cedimento delle catene che collegavano i martinetti alle piastre.

Il valore limite della prova è stato determinato non per rottura del muro, che come si può vedere dalla Fig. 05 alla fine della prova risulta fessurato ma non compromesso, ma per rottura delle catene che collegavano i martinetti alle piastre; il valore ottenuto è pertanto precauzionale e quindi a favore di sicurezza.

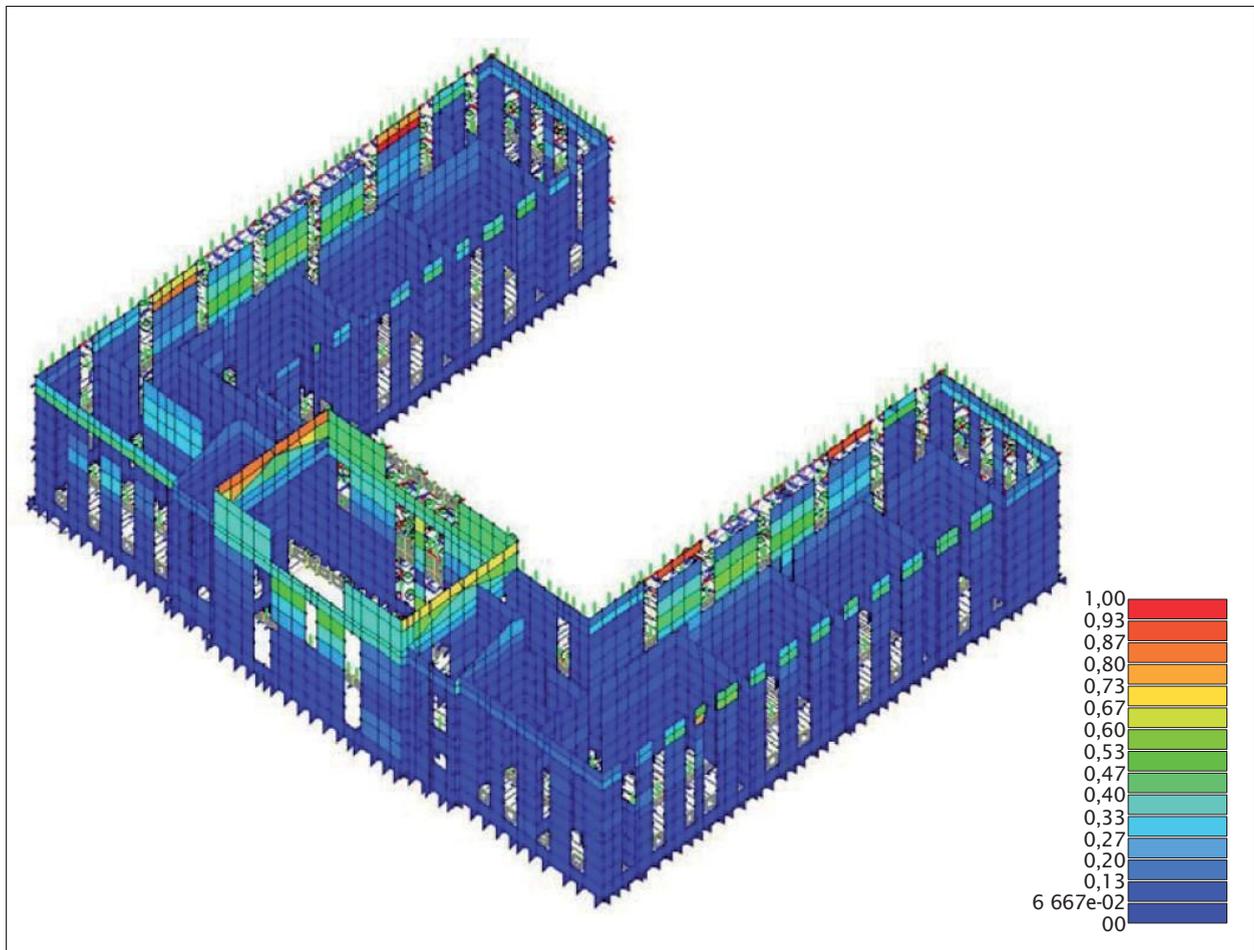
Verifica N-MO (D.M. 08 - Par. 7.8.2.2.3)

Il valore massimo dell'accelerazione al piede deve essere ridotto al 70% per verificare le murature consolidate. Il fattore che le "Linee guida per la valutazione e la riduzione del rischio sismico del patrimonio culturale" con riferimento alle "Norme Tecniche per le Costruzioni" di cui al Decreto del Ministero delle Infrastrutture e dei trasporti del 14 gennaio 2008 definiscono per la valutazione sismica dei fabbricati è il fattore di accelerazione, che per il fabbricato consolidato diverrebbe:

Visualizzazione mediante mappa di colore del massimo valore del rapporto tra il momento agente perpendicolare al piano del muro e il momento corrispondente al collasso per flessione, effettuato per le combinazioni di carico in presenza di sisma; se il valore risulta inferiore a 1 la verifica è soddisfatta.

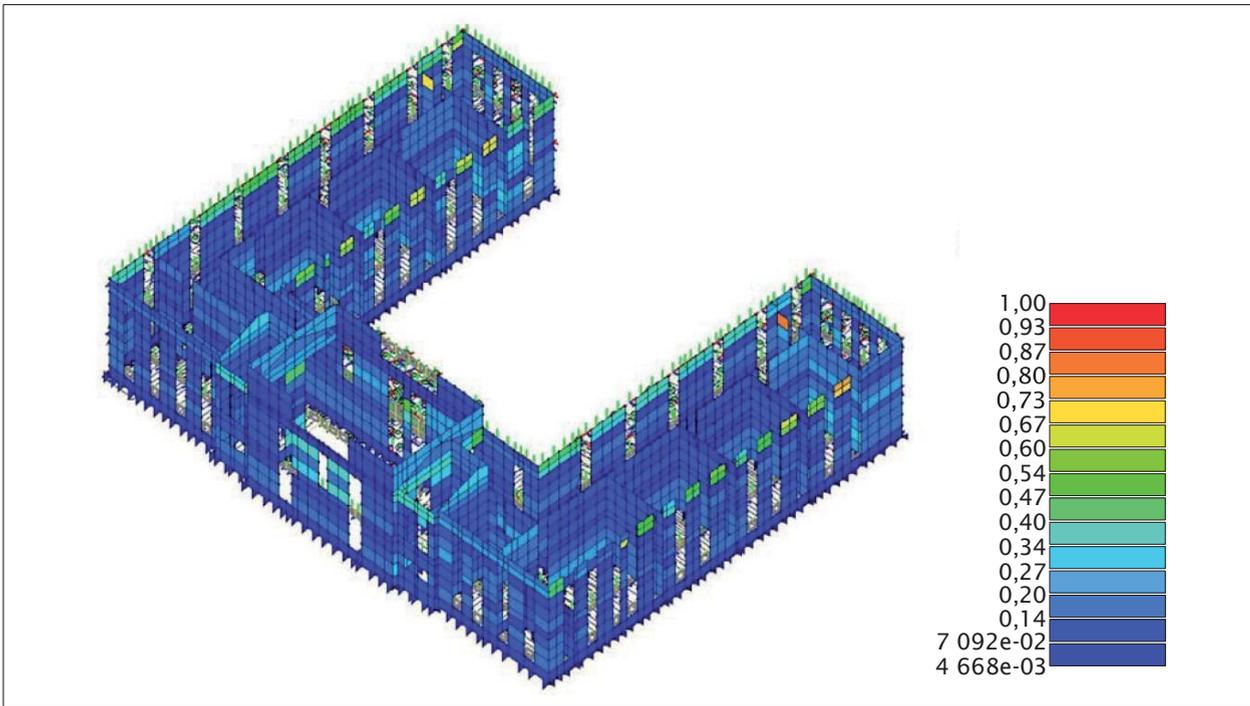
Verifica M-MP (D.M. 08 - par. 7.8.2.2.1)

Visualizzazione mediante mappa di colore del rapporto tra il carico normale di calcolo dovuto all'azione flettente delle forze orizzontali agenti nel piano del muro e all'azione dei carichi verticali e il carico limite della muratura effettuata per tutte le combinazioni; se il valore risulta inferiore a 1 la verifica è soddisfatta.

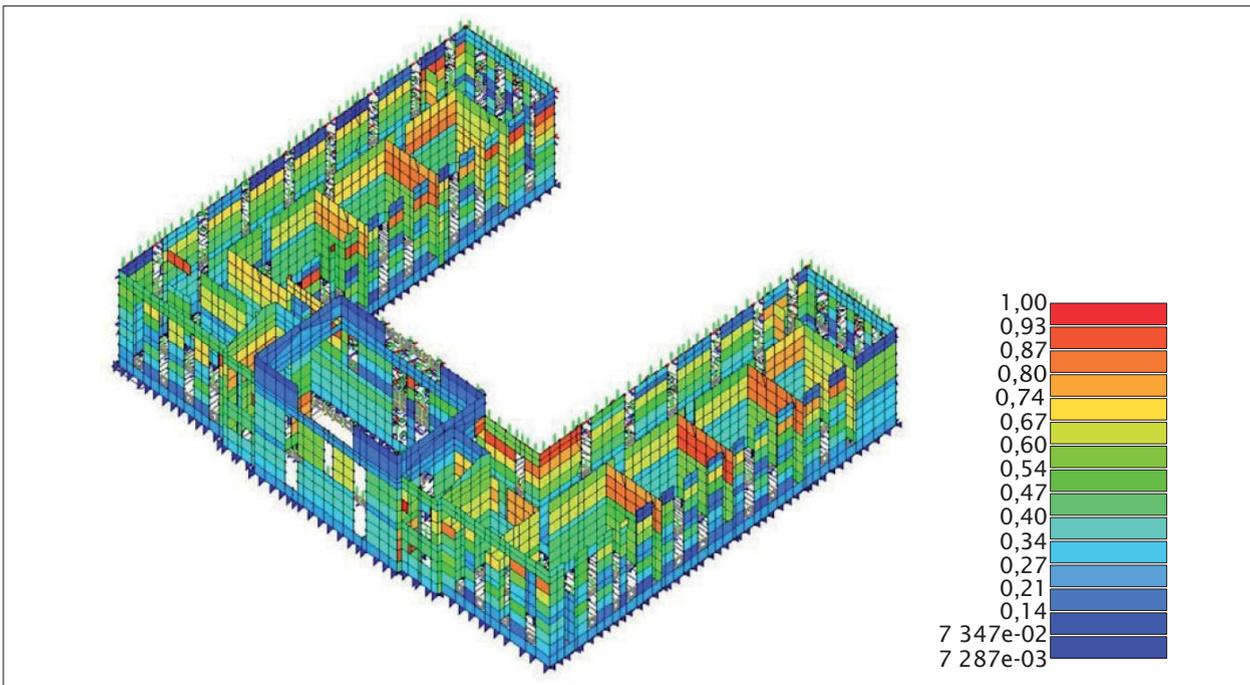
Verifica V (Formula 7.8.2.2.2 D.M. 08)

Visualizzazione del rapporto tra l'azione orizzontale di calcolo e il taglio limite, ottenuto mediante la resistenza a taglio di calcolo della muratura e il coefficiente di parzializzazione della sezione effettuata per tutte le combinazioni; se il valore risulta inferiore a 1 la verifica è soddisfatta.
