**Corso Formativo
DAL TERREMOTO DI MESSINA AL CROLLO DEL PONTE MORANDI
HOTEL BAIJA TAORMINA 7 e 8 Novembre 2019**

Il degrado e i difetti nelle strutture da ponte: analisi e metodi di ripristino

A. Recupero

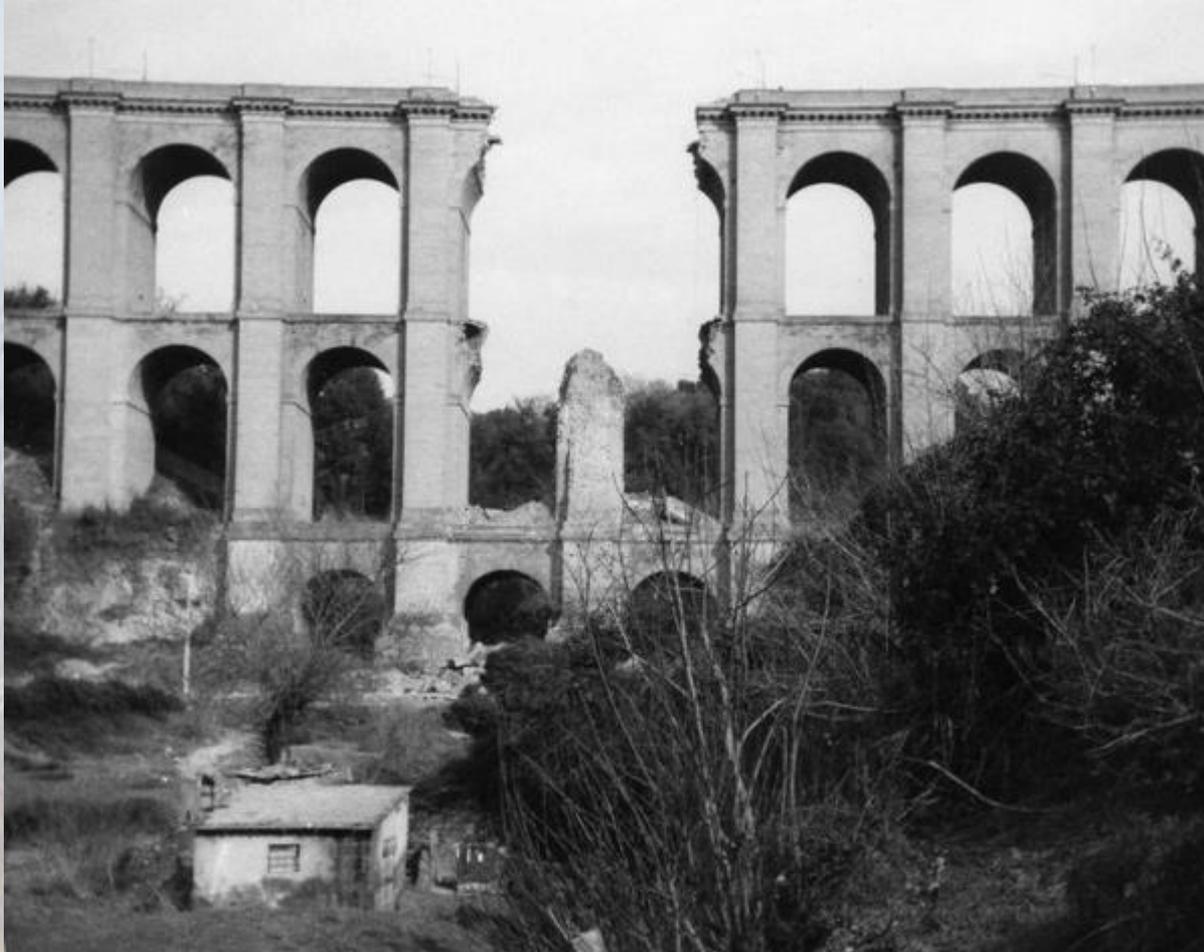
CROLLO DEL PONTE DI ARICCIA

Il 18 gennaio del 1967 due arcate centrali del Ponte di Ariccia.

Finito di costruire nel 1854.

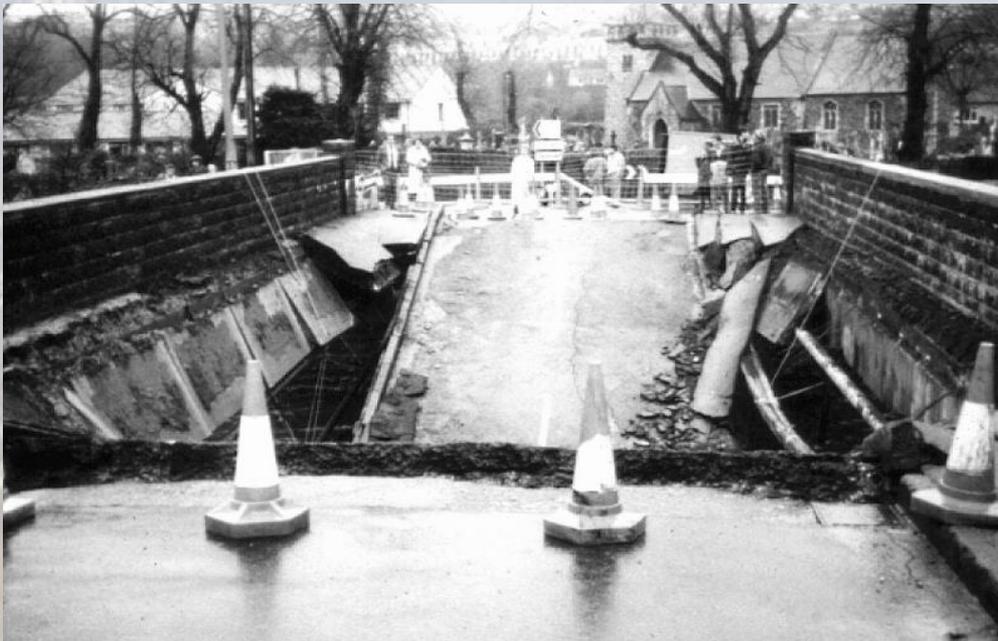
1967 - in Gran Bretagna, il collasso di una passerella pedonale nell'Hampshire (Bickton Meadows Footbridge). (struttura in cemento armato precompresso del tipo a conci prefabbricati, il cui crollo, dopo pochi anni di servizio, con il solo peso proprio avvenne senza alcun preallarme)

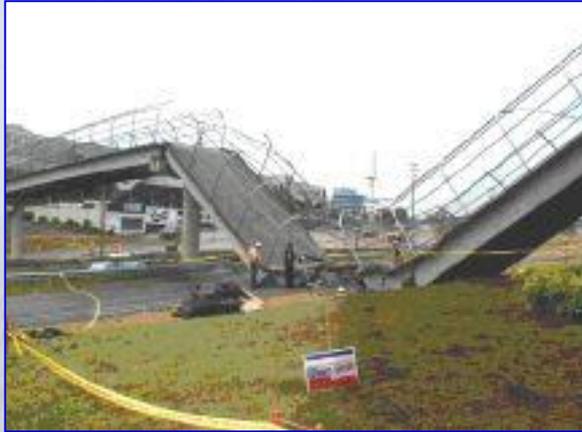
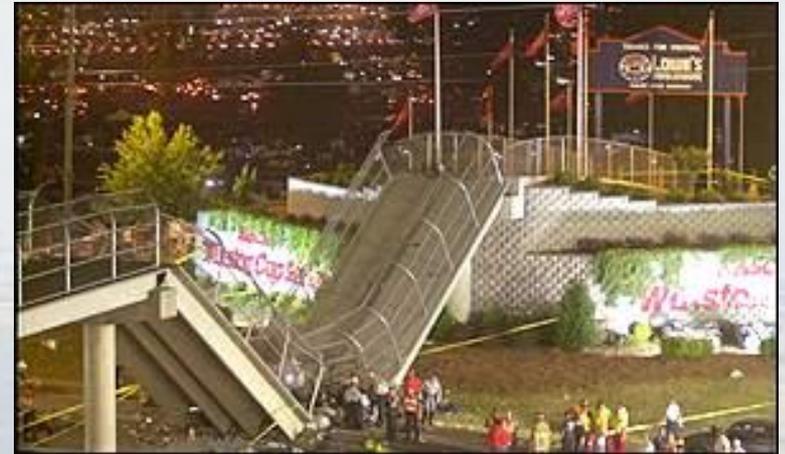
20 maggio 2000, uno dei ponti pedonali sulla Lower's Motor Speedway nel Concord, North Carolina, crollò ferendo 107 spettatori che abbandonavano il circuito motoristico

Le indagini successive al crollo evidenziarono evidenti segni di corrosione dei cavi di pretcompressione delle strutture prefabbricate in una sezione limitata che era stato oggetto di sigillatura con malta. È stato riscontrato che la malta utilizzata conteneva una quantità molto elevata di cloruro di calcio

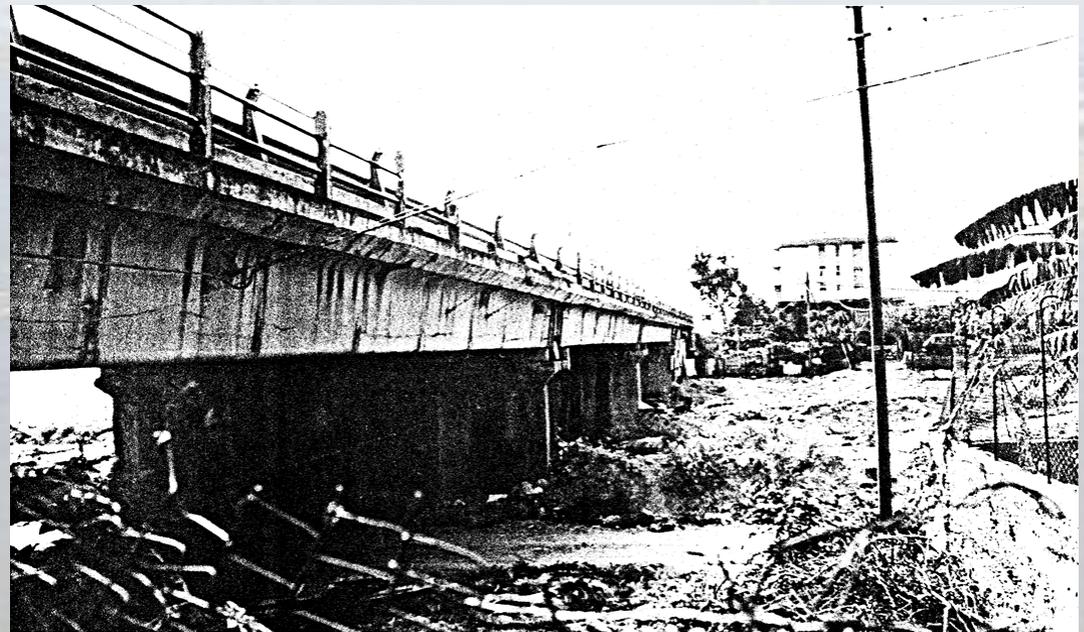
Il ponte era uno dei manufatti della SS. 114 Orientale Sicula - Km 11+050, in contrada Mili nel Comune di Messina. Fu progettato dall'Ing. **Riccardo Morandi** nel luglio 1954, ebbe il visto del Cons. Sup. Min. LL. PP. il 31/03/1955 e fu realizzato dall'Impresa Ferrocemento dell'Ing. Mantelli & C. - S.p.A. nel 1956.

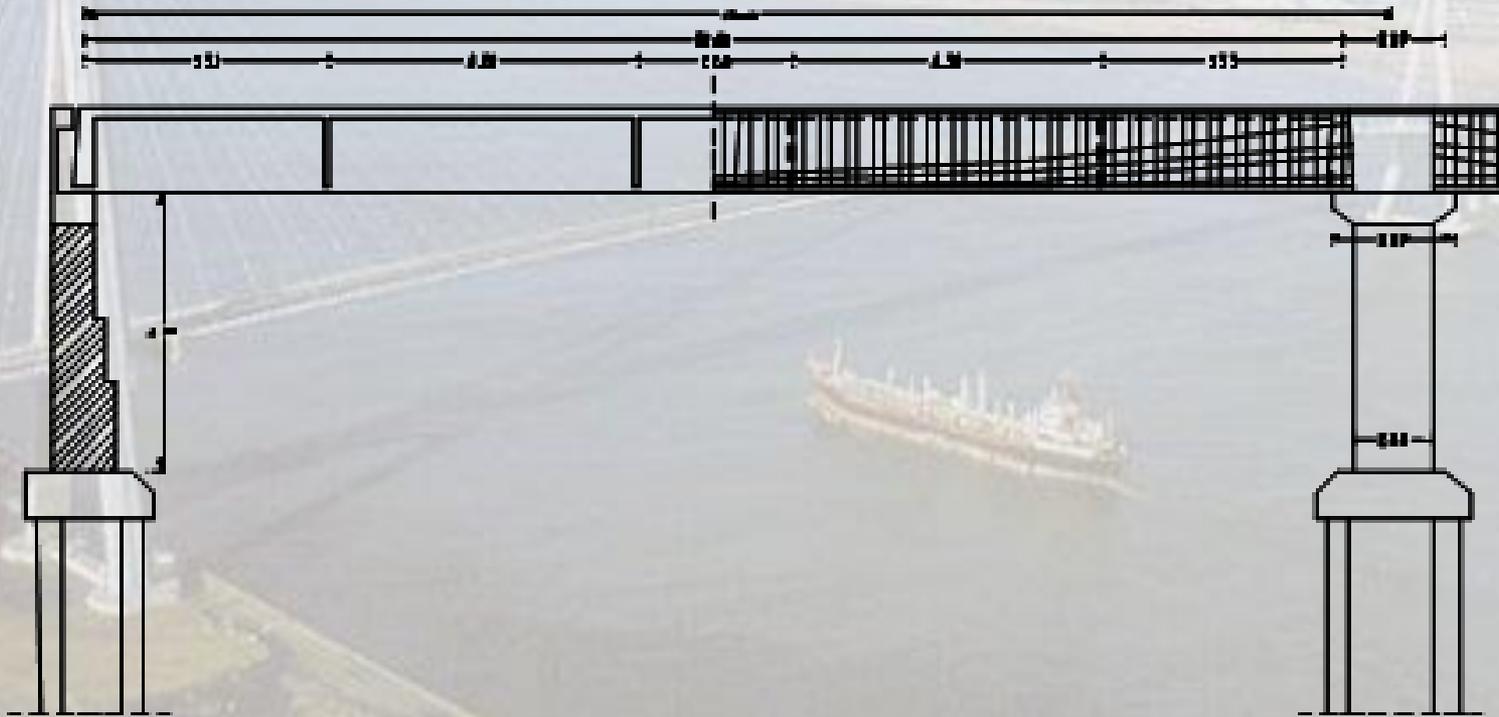
Il ponte era costituito da quattro campate con luci di ml 18.50, poggianti su n° 3 pile e n° 2 spalle, per una lunghezza complessiva dell'opera pari a ml 78.00

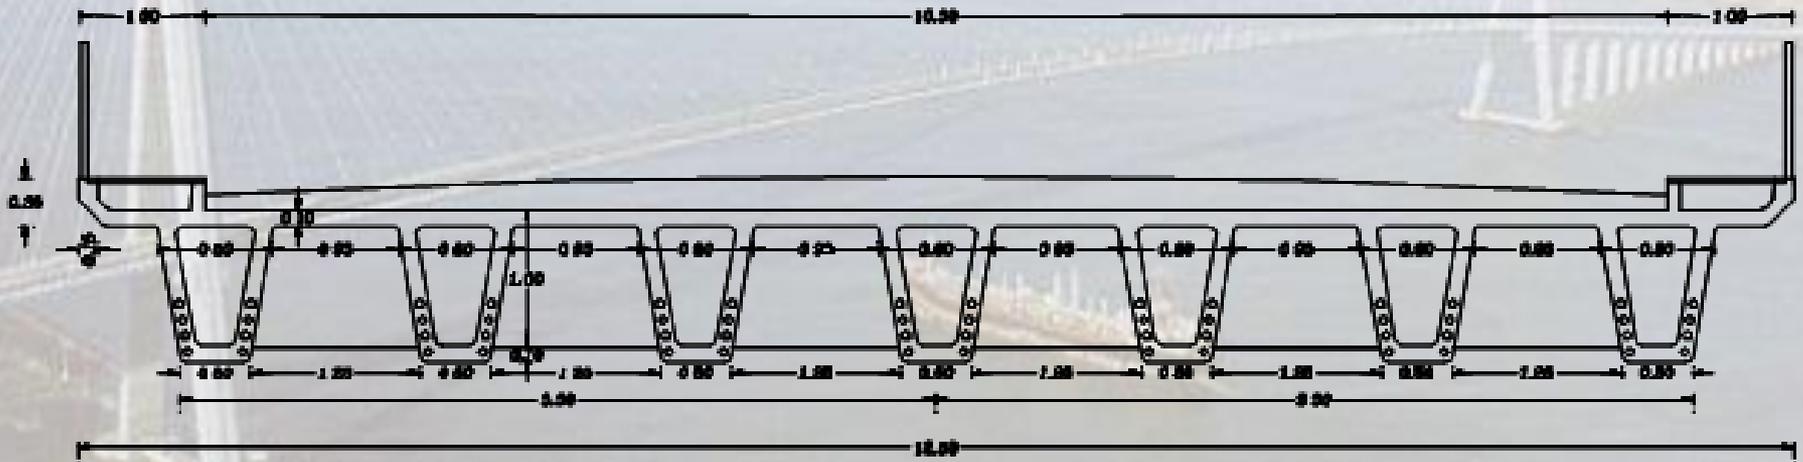
La livelletta stradale in prossimità del ponte e sullo stesso era orizzontale. La larghezza della sede viaria era di 10.50 m con due marciapiedi a sbalzo di 1.00 m, per un ingombro complessivo dell'impalcato di 12.50 m.

La precompressione era del tipo a cavi post-tesi e le travi erano realizzate mediante l'assemblaggio a piè d'opera di conci prefabbricati della lunghezza di 1.50 ml.

Successivamente all'assemblaggio dei conci, alla realizzazione delle opere in c.a. gettate in opera (traversi e solettina) e alla ritaratura della precompressione, da ambedue le testate si procedeva alla sigillatura dei fori di precompressione mediante iniezione di boiaccia.

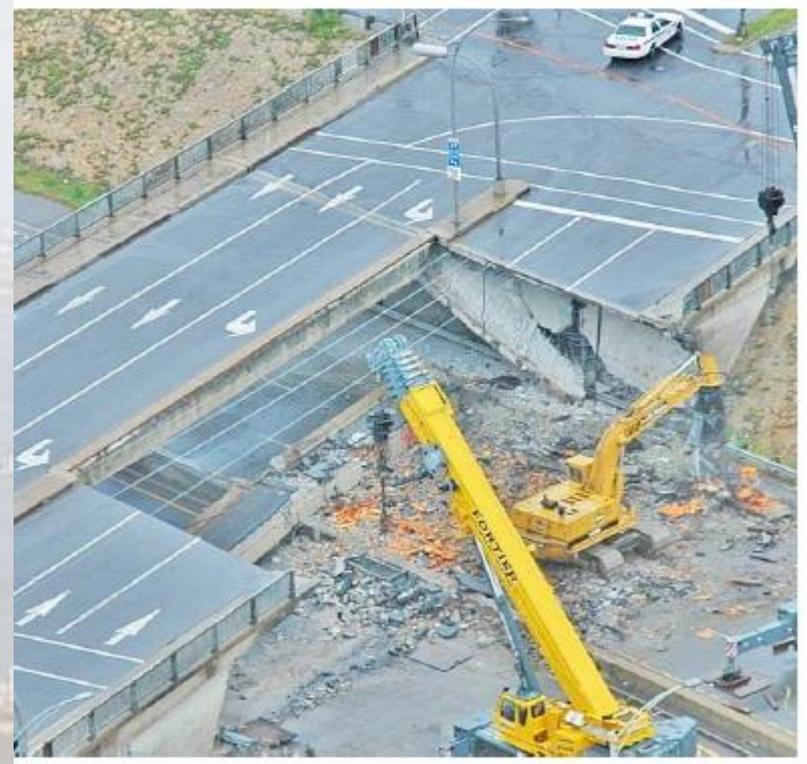
✓ Concorde Overpass, Quebec (30/09/2006)

- Costruito nel 1970, crollò dopo i primi quaranta anni in servizio e sostanzialmente solo sotto il peso proprio;
- In questo caso la corrosione dell'armatura fu un fattore non trascurabile nella rottura a taglio;
- Il degrado del calcestruzzo nella regione di collasso fu causato principalmente generato dai cicli di gelo e disgelo in presenza di sali antigelo;
- Il crollo provocò 5 morti.

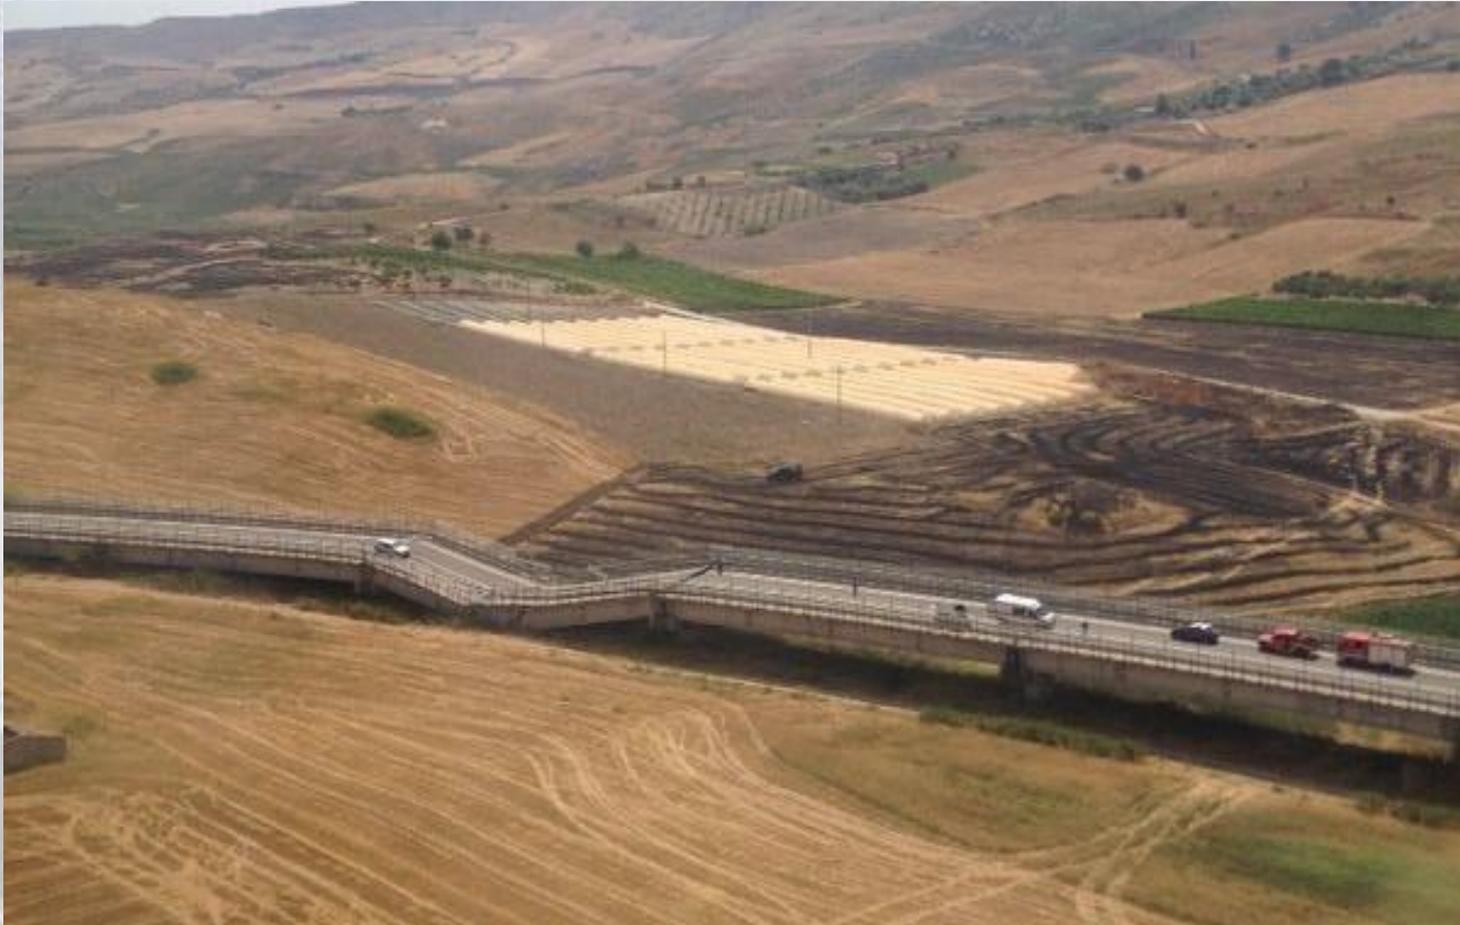
Viadotto a Licata (viadotto Petrulla) – 07/07 2014

Costruito alla fine degli anni '70.

- a) L'indagine, condotta dopo il crollo, ha evidenziato un eccessivo stato di degrado delle armature da precompressione: ossidazione diffusa nei cavi di precompressione, gravi corrosioni della guaina metallica e assenza di intasamento all'interno dei cavi;
- b) L'iniezione di malta fu eseguita senza cura e i tubi di sfiato non furono accuratamente sigillati;
- c) In queste circostanze, l'umidità ha trovato una via preferenziale nei cavi e la sua variazione continua del contenuto ha generato un ambiente aggressivo per l'ossidazione dell'acciaio.

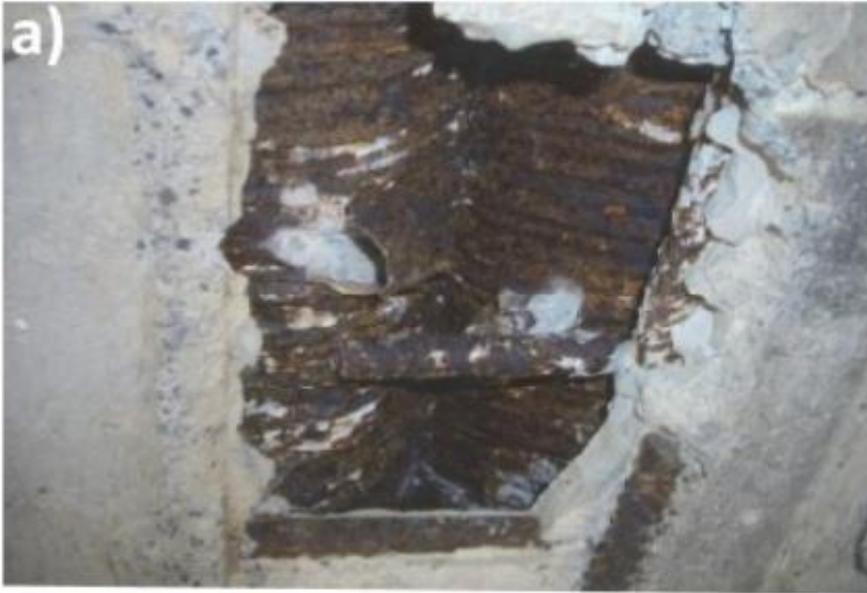
a) Lamierini dei condotti corrosi;

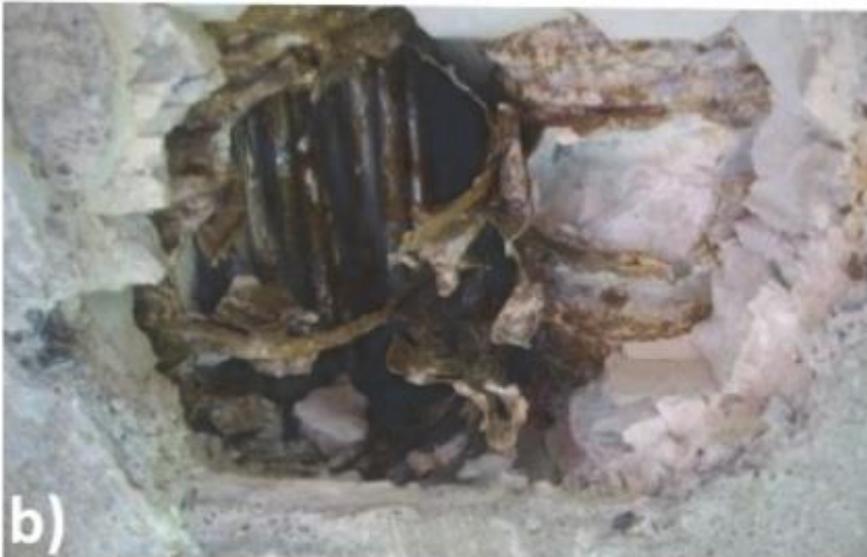
b) Armatura di precompressione corrosa;

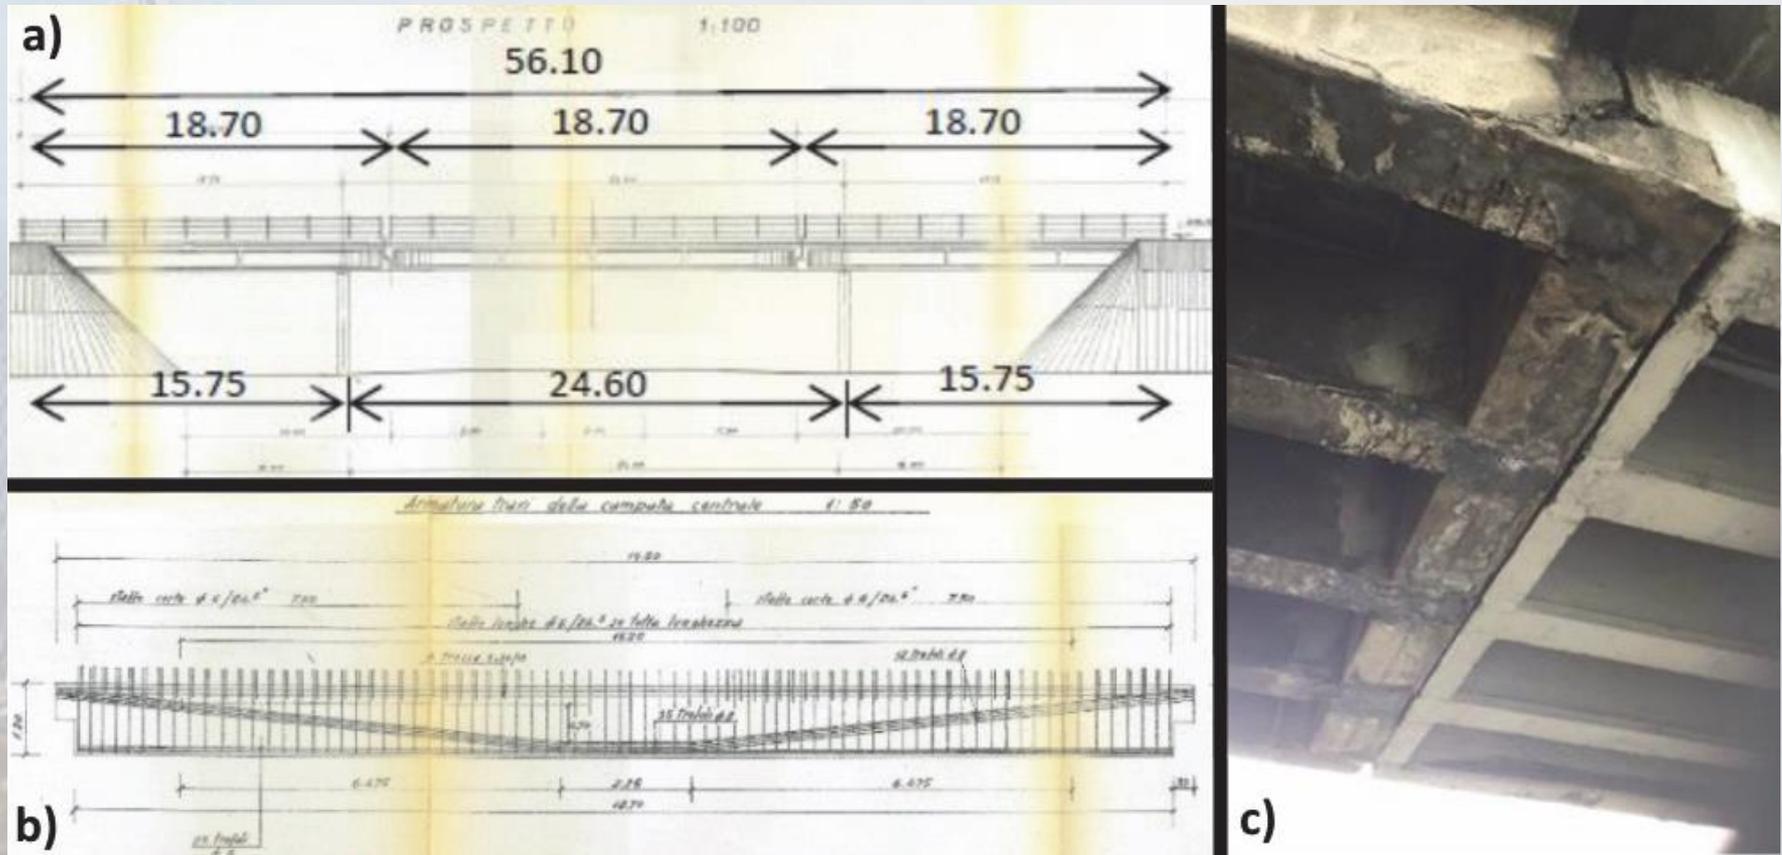
Cavalcavia di Annone (Lecco) - 18/10/2016

(a) schema Geber; (b) armature trave tampone; (c) foto dal basso della sella.

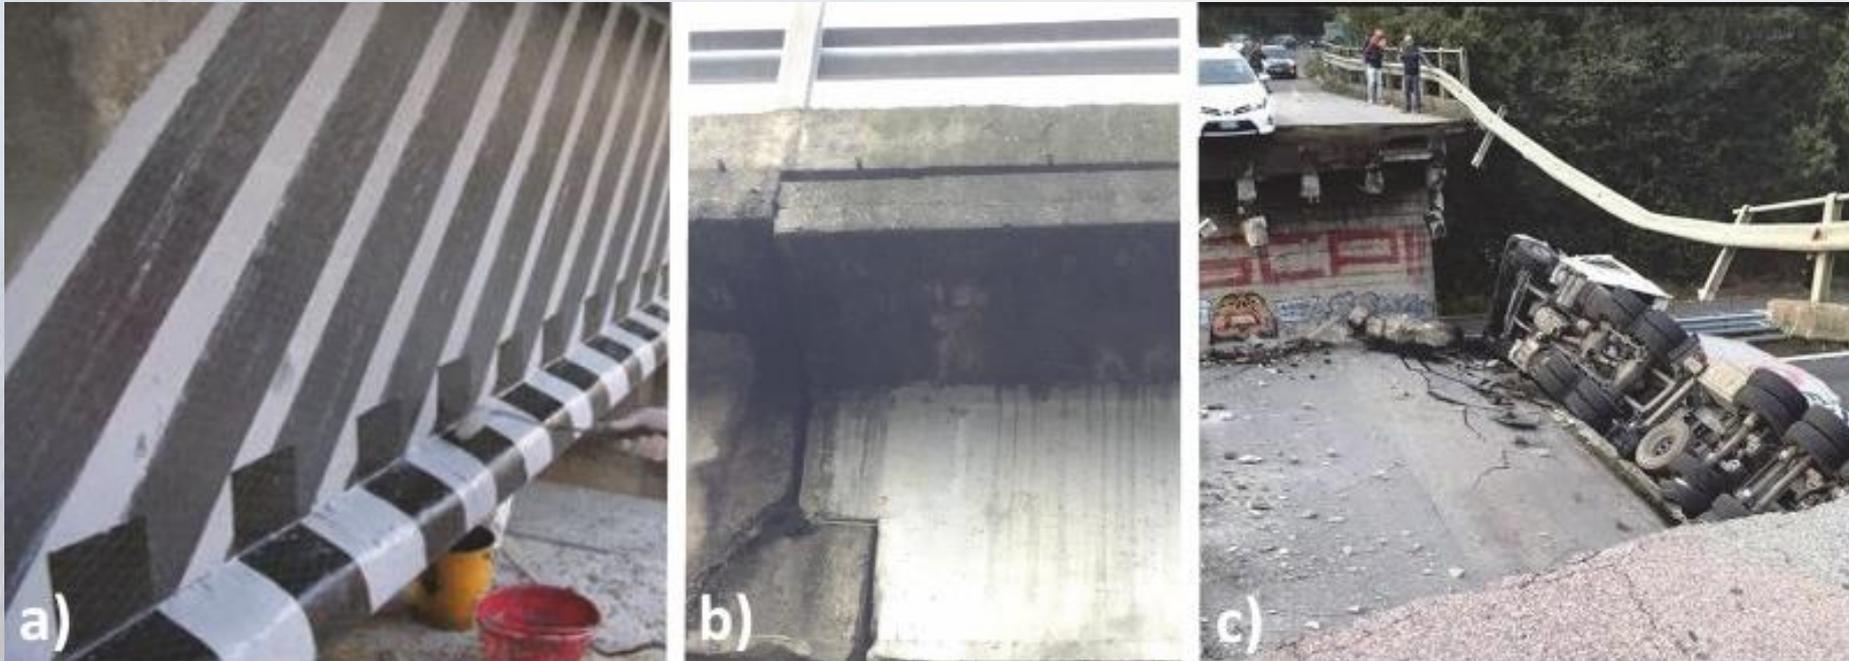
Cavalcavia di Annone (Lecco) - 18/10/2016

(a) Intervento di retrofitting prima del collasso; (b) condizioni della sella prima del collasso; (c) cavalcavia immediatamente dopo il collasso.

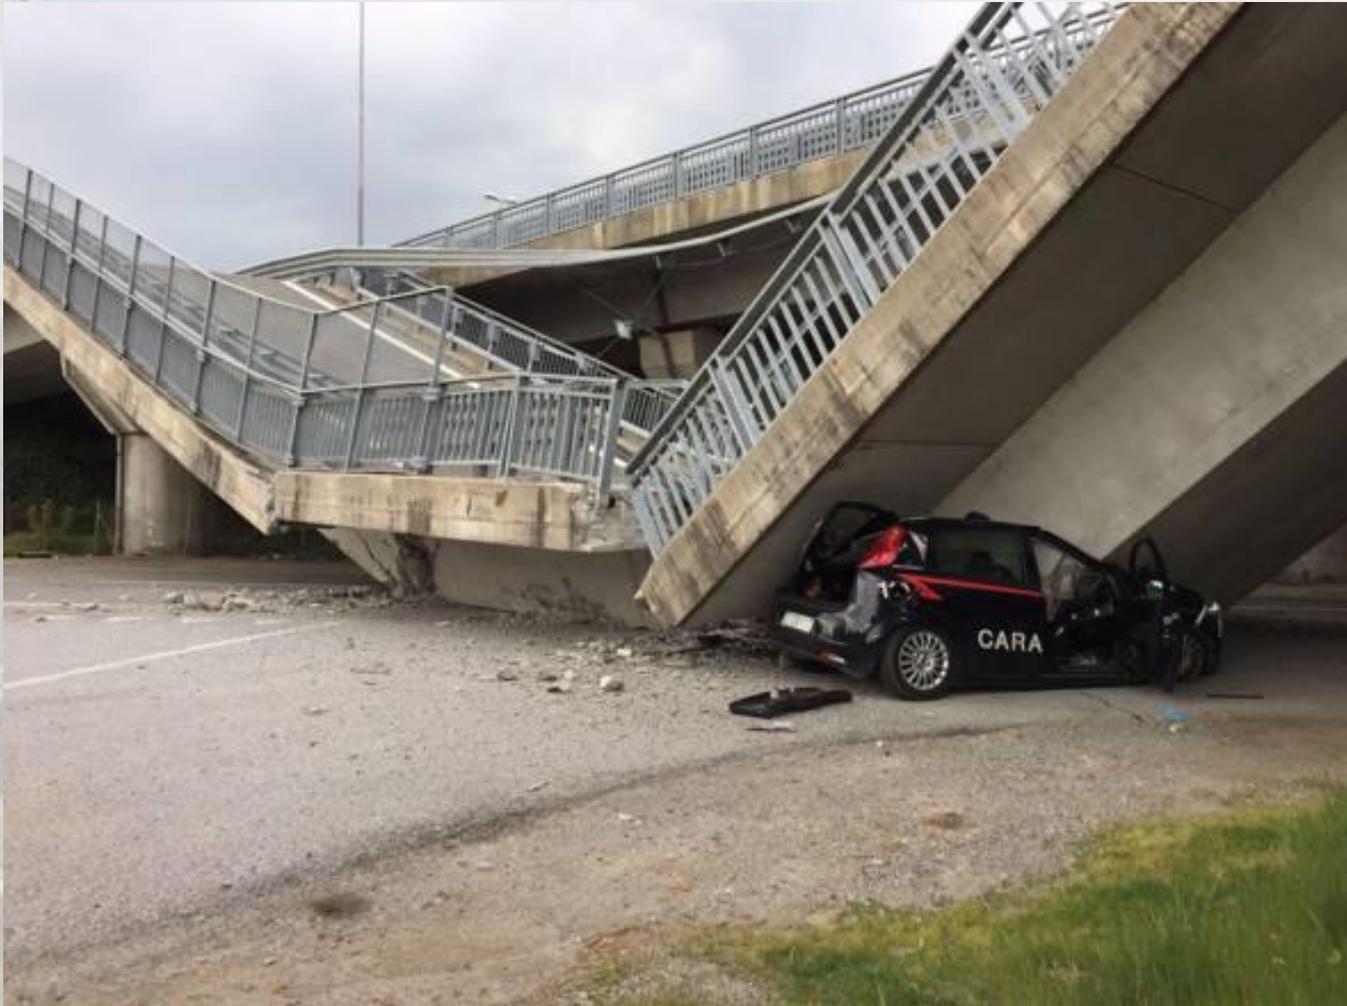
Cavalcavia a Fossano (CU)

La struttura era una trave semplicemente appoggiata, campata 30,80 m larghezza 8,90 m, costituita da una trave post-tensa bicellulare e da una soletta gettata. La sezione è stata realizzata collegando due elementi a U prefabbricati in calcestruzzo con una chiave di taglio gettata in situ.

In direzione longitudinale, la campata è stato costruito in 3 segmenti, quello centrale lungo 11,50 m quello laterale lungo 9,35 m. La connessione tra i segmenti è stata realizzata da un giunto in calcestruzzo colato in situ largo 0,5 m.

Sistema di post-tensione costituito da 8 cavi parabolici, ciascuno dei quali costituito da 19 fili da 0,8". Il peso totale della struttura era di circa 400 t.

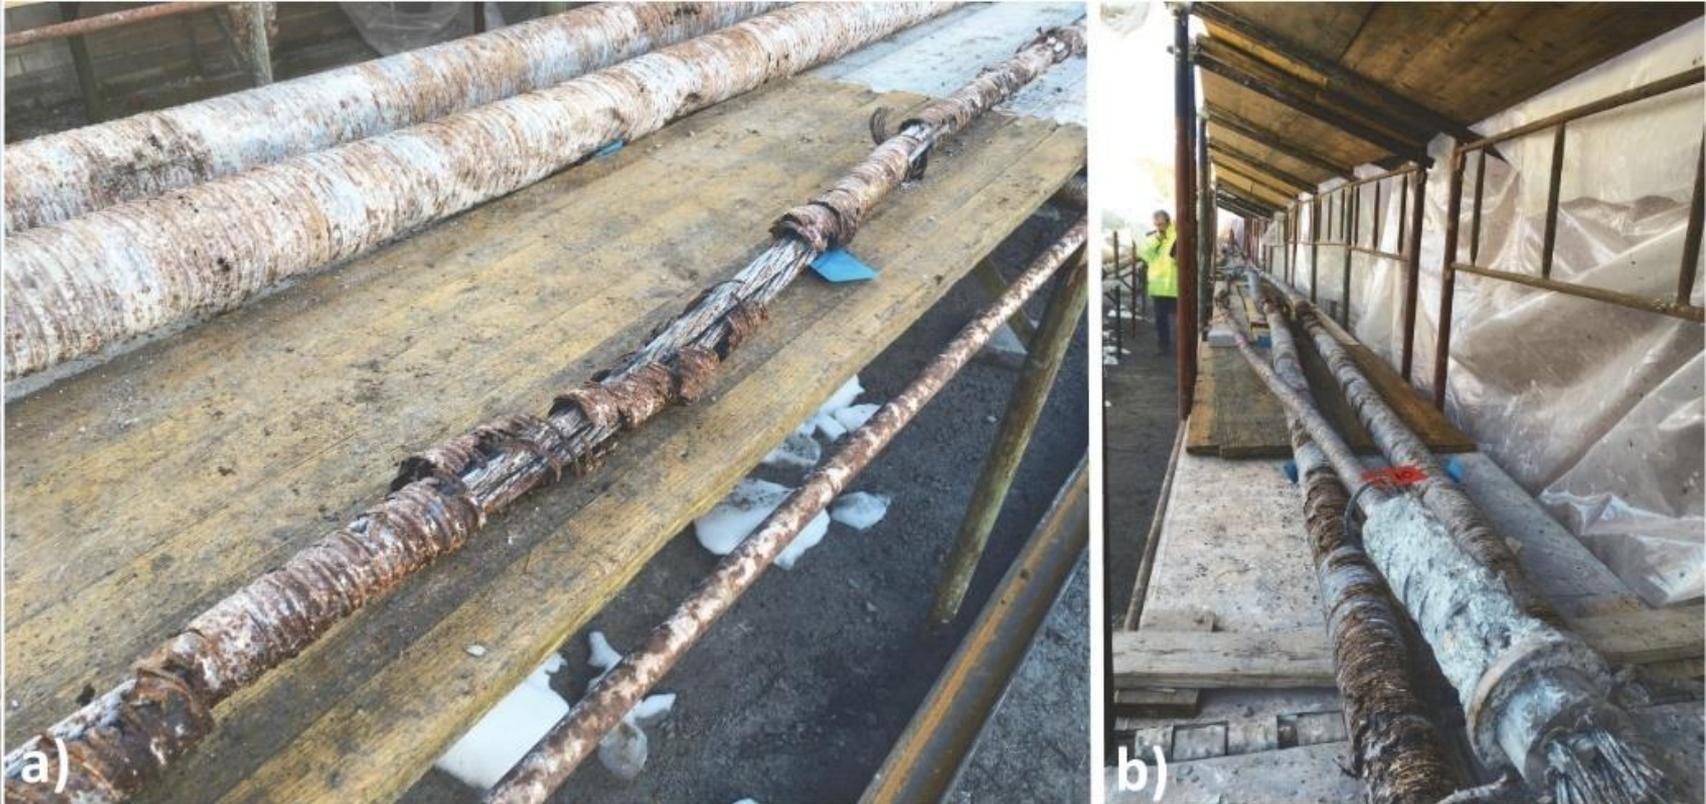
Cavi di precompressione, estratti e analizzati. È possibile notare la correlazione diretta tra contenuto di malta e tasso di ossidazione sia della guaina che dei fili.

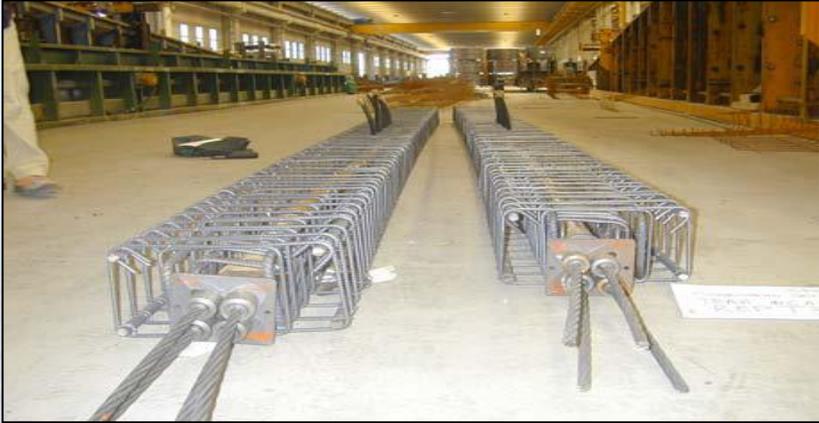
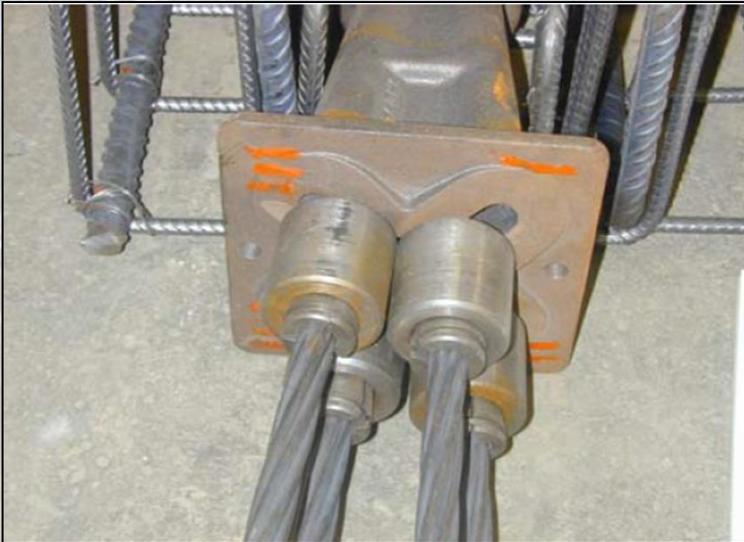
Test Campaign - January, 2006

- The research goal was the assessment of damage in PC beams by using dynamic investigation methods
 - 12 PC beams
 - 400 x 250 mm
 - Length 6.30 m
 - 4 strand tendon at centroid level
 - 7-wire 0.6''
 - $f_{us} = 1860$ Mpa

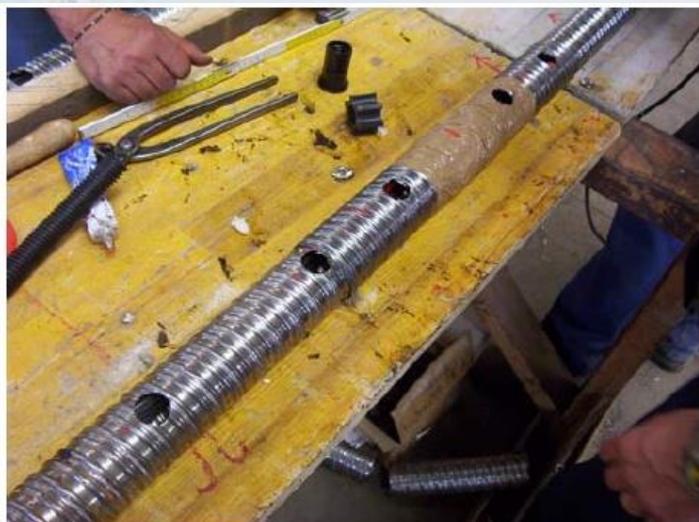
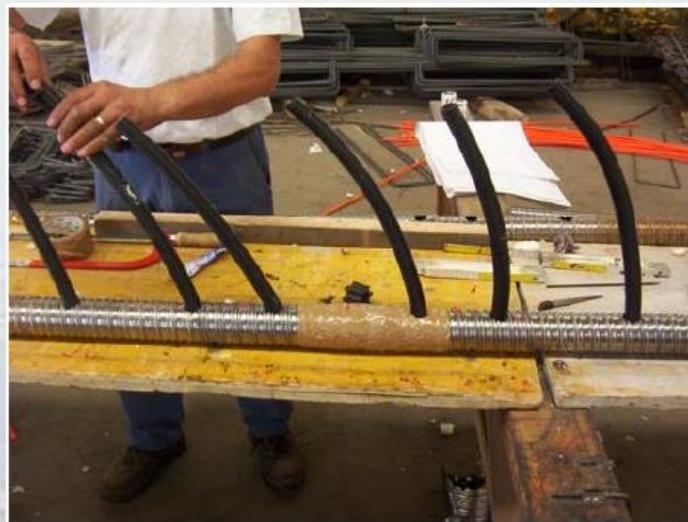
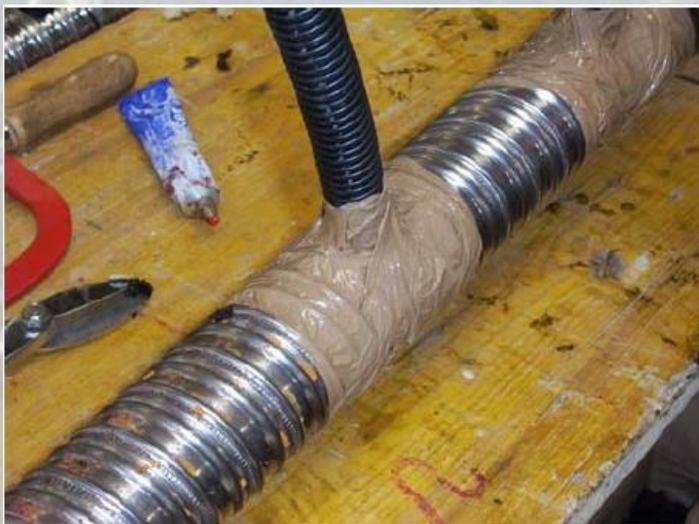
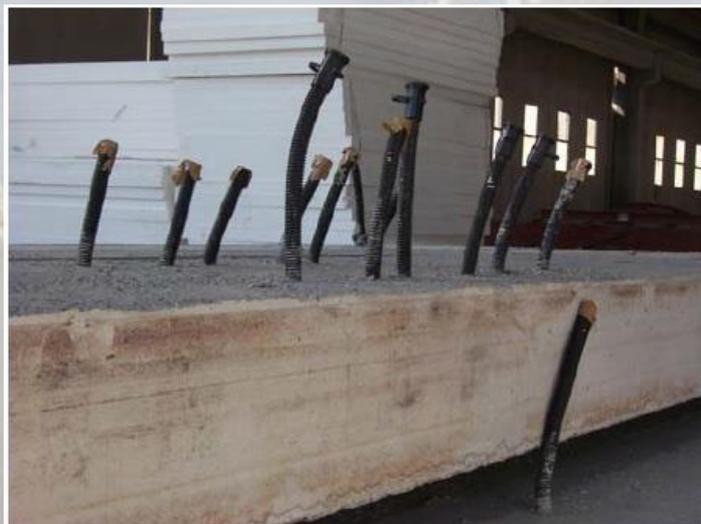
Specimen	Description	Specimen	Description
T1	No defects. 90% of tendon allowable force (756 kN)	T2	No defects. 45% of tendon allowable force (378 kN)
T3a,T3b	Damaged with a void of 100 mm long, inside of the duct, at 1/2 of the beam length. A chemical solution (a) and an acid (b), respectively, were added to corrode the cross-section of the tendon	T4a, T4b	Damaged with a void, 100 mm long, inside of the duct, at 1/4 of the beam length. A chemical solution (a) and an acid (b), respectively, were added to corrode the cross-section of the tendon

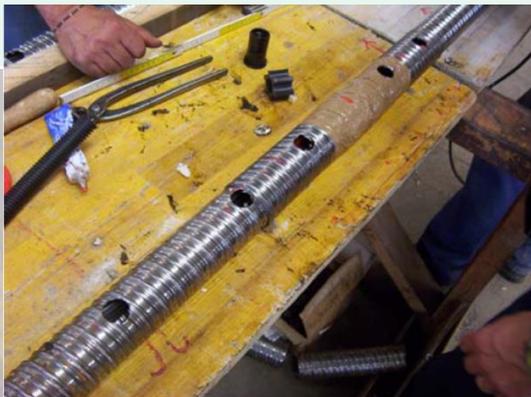
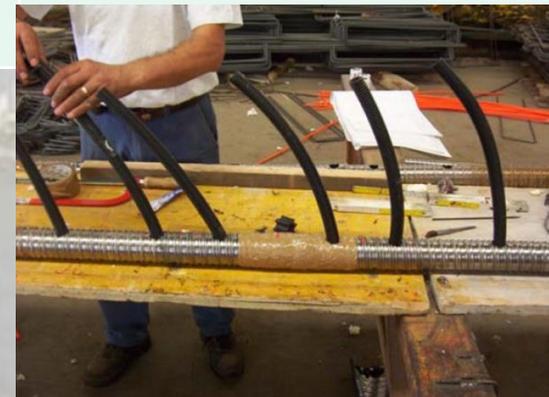
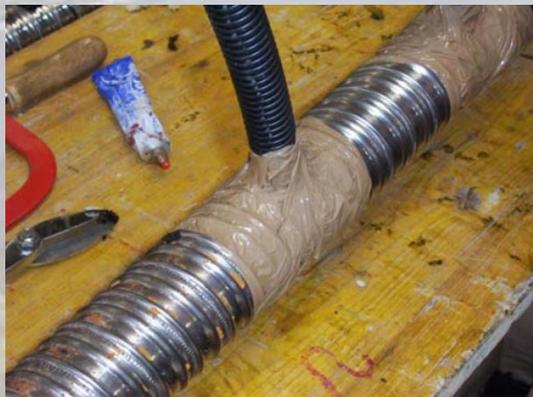
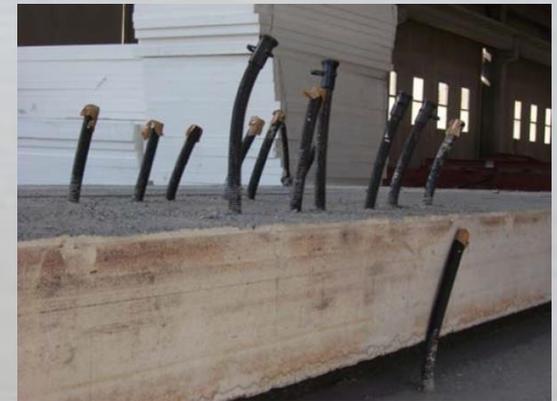
Specimen	Description	Specimen	Description
T5a, T5b	Damaged with two voids, 100 mm long, inside of the duct, at 1/4 and 1/2, respectively, of the beam length. A chemical solution (a) and an acid (b), respectively, were added to corrode the cross-section of the tendon	T6a, T6b, T6c, T6d	With un-bonded tendon, the duct was subsequently filled with grease injection at 1/6, 1/2 and 5/6 of the beam length, respectively. The empty parts were damaged by four family of molds, a specimen for each mold family considered

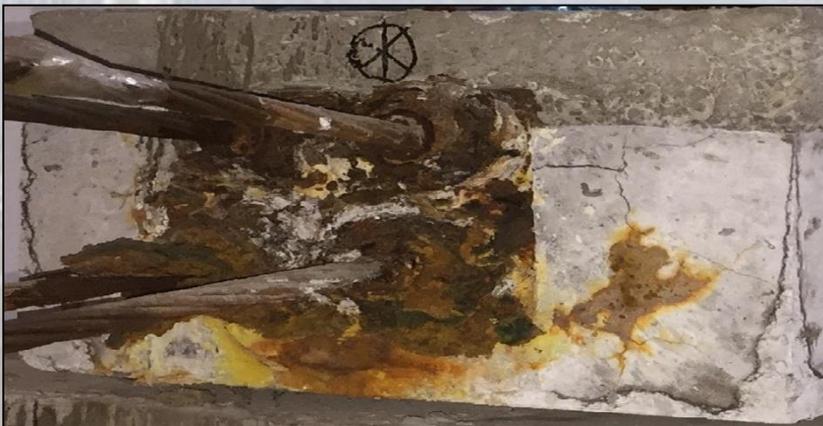
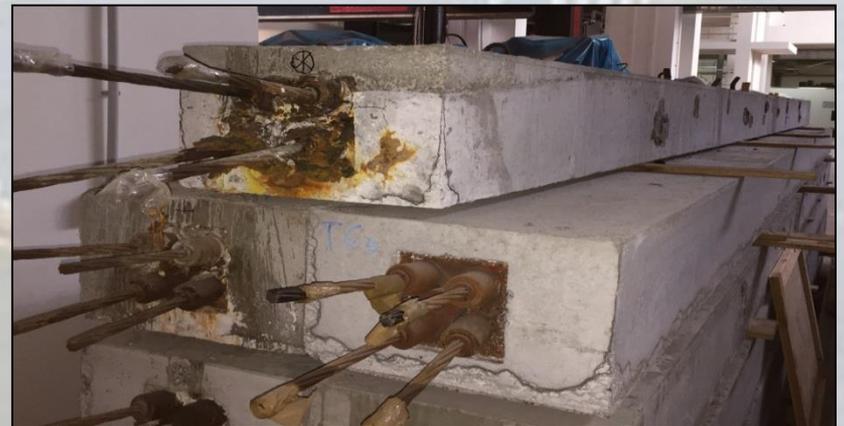
- After the non-destructive tests, specimens were stored in the lab for 12 years
- Last June, a destructive tests campaign has started and it is involving 6 beams

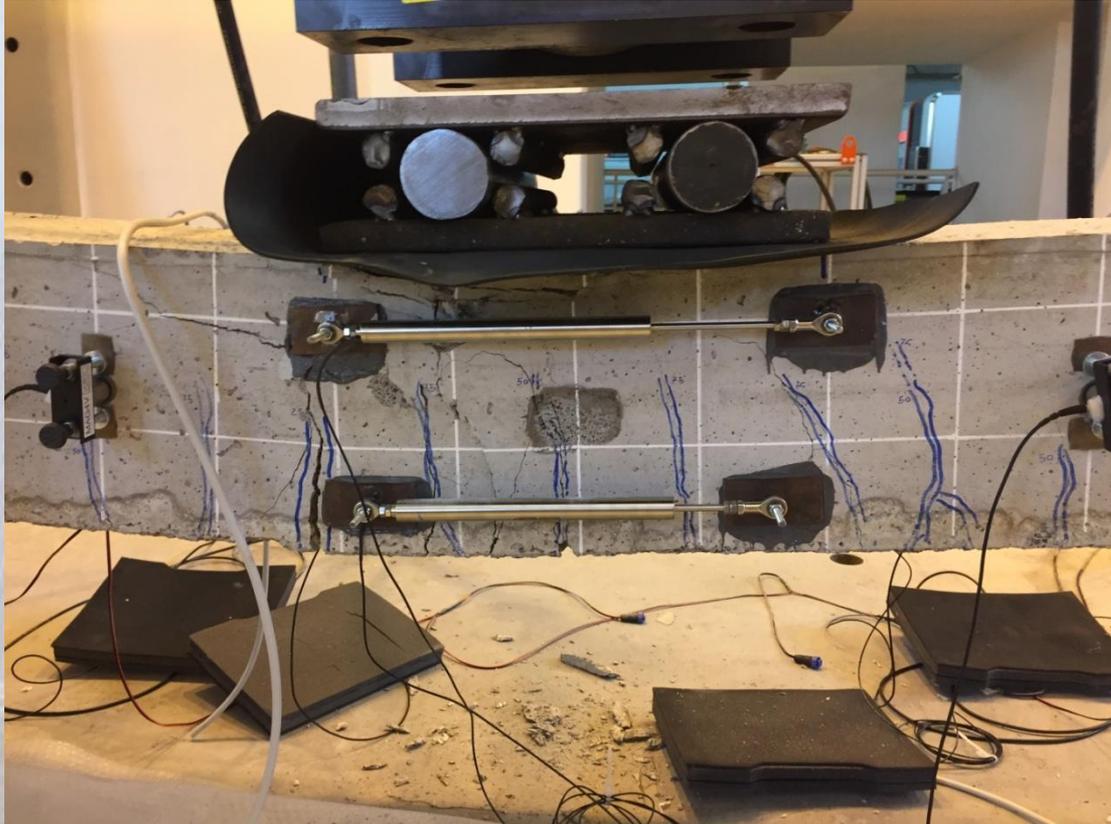
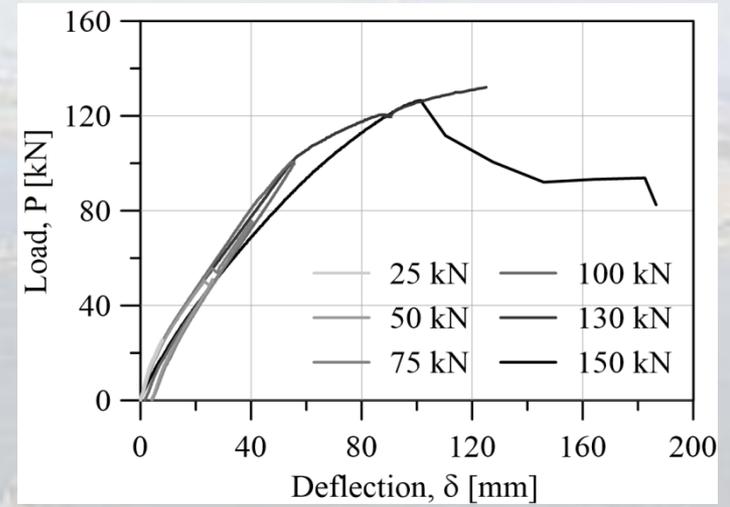
T1

✓ Force control

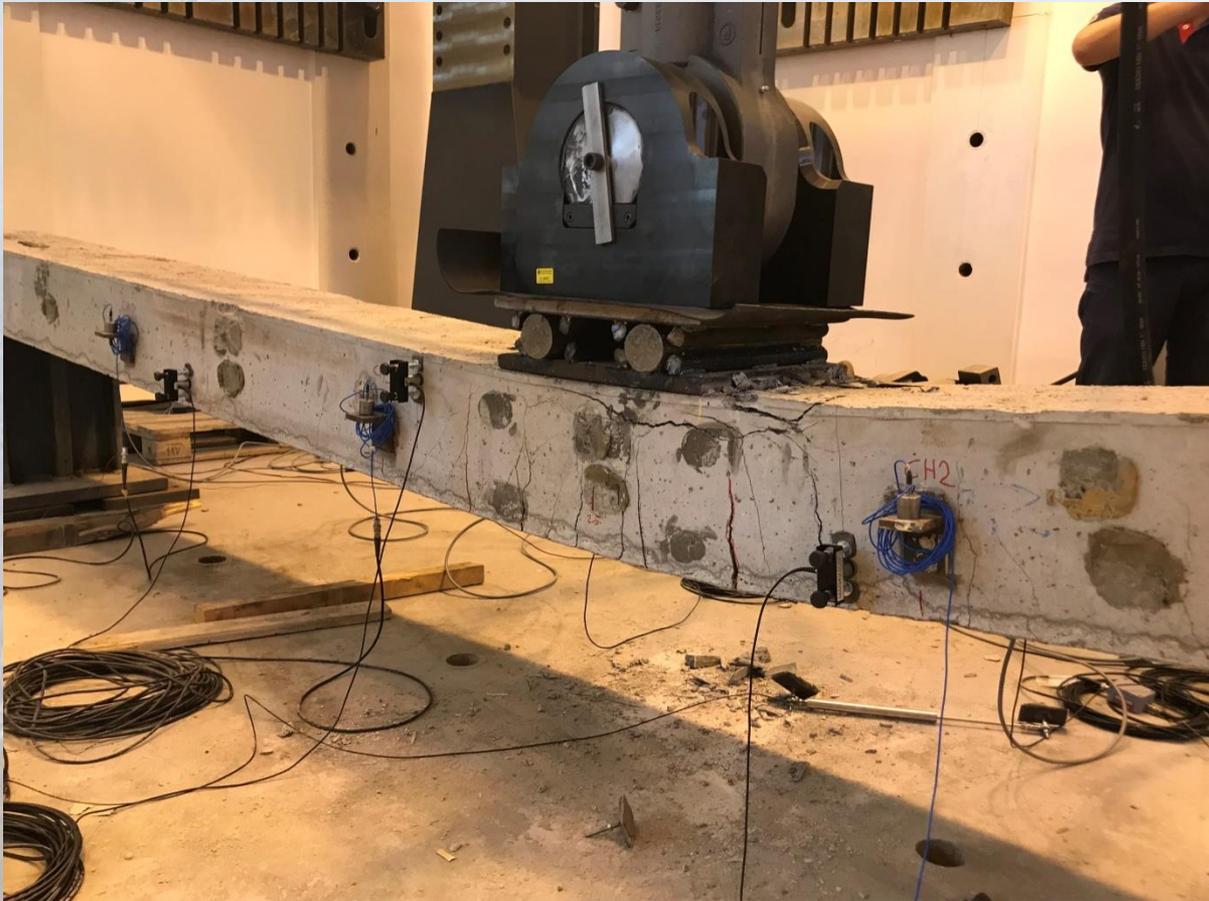
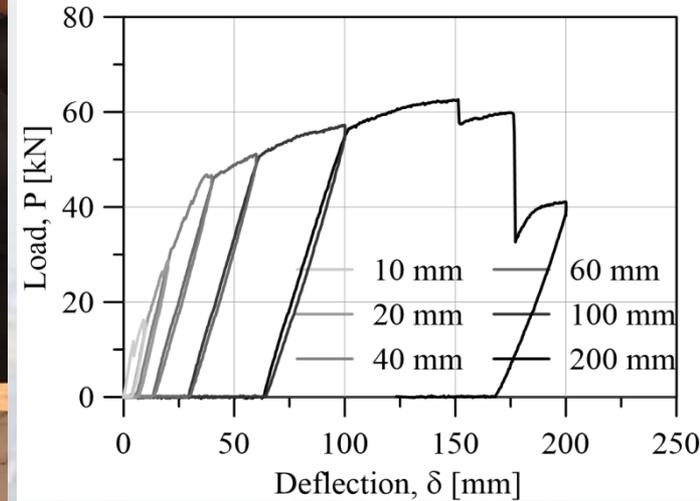
T4a (1 void at 1/4 L – chemical sol.)

- ✓ Displacement control
- ✓ Chemical solution of thiocyanates and chlorides

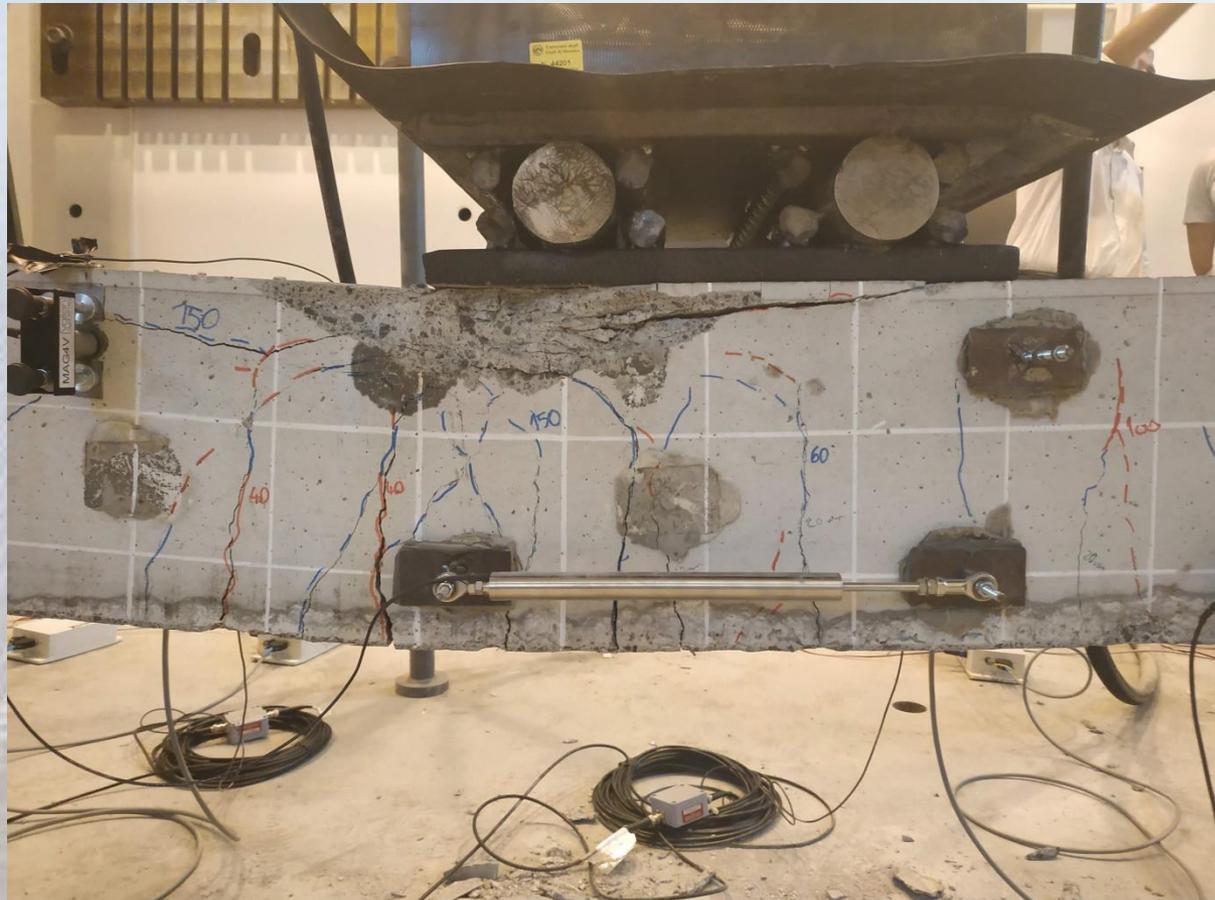
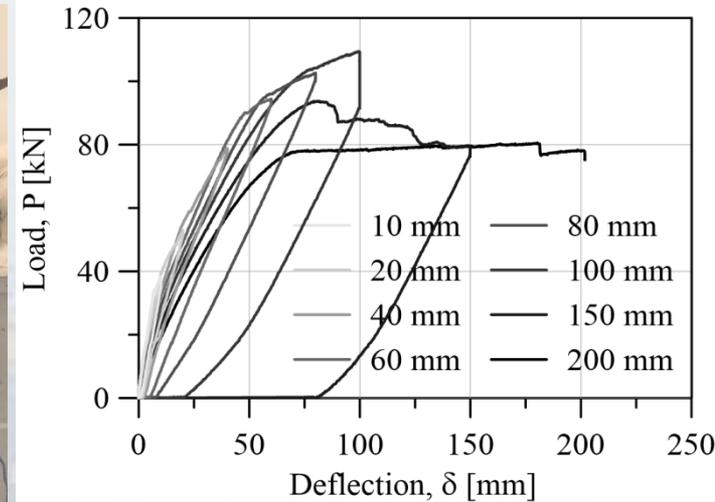
T6b (grease at 1/6, 1/2 and 5/6 L)

- ✓ Displacement control
- ✓ The duct was filled with grease at 1/6, 1/2 and 5/6 L
