**Corso Formativo
DAL TERREMOTO DI MESSINA AL CROLLO DEL PONTE MORANDI
HOTEL BAIJA TAORMINA 7 e 8 Novembre 2019**

Il degrado e i difetti nelle strutture da ponte: analisi e metodi di ripristino

A. Recupero

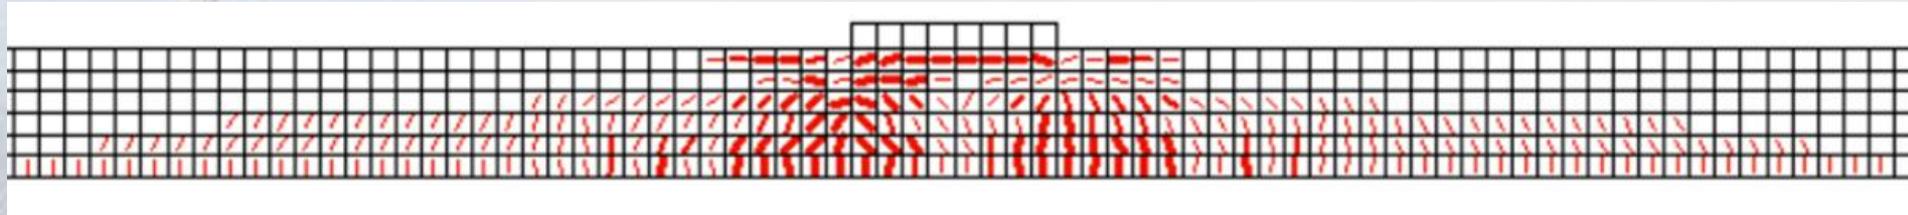
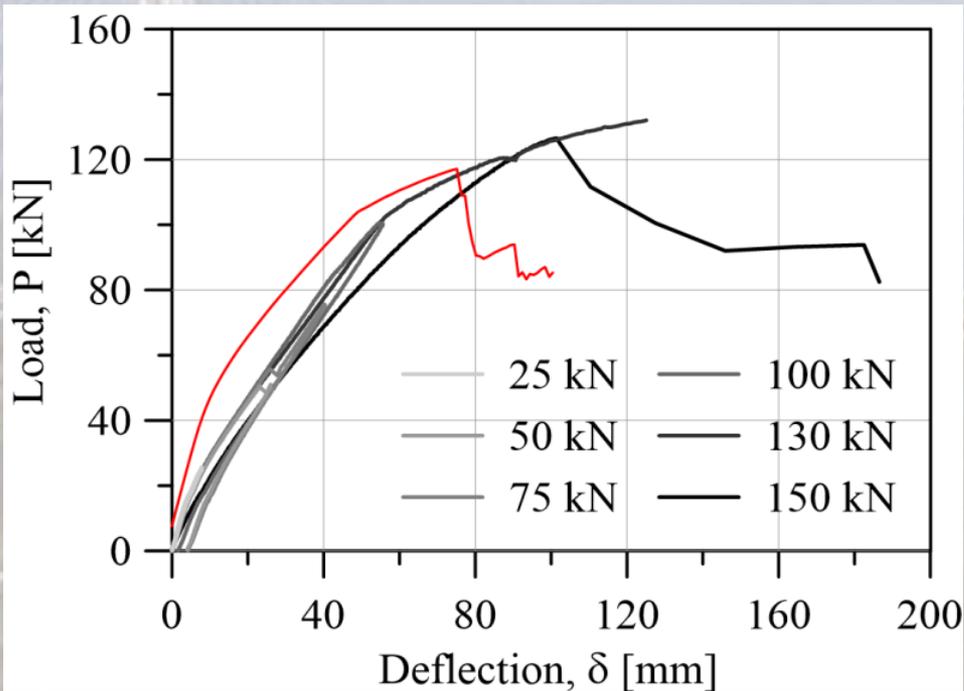
Modeling

- Finite Element Model based on the Modified Compression Field Theory (MCFT) – (*Vecchio and Collins, 1986*)
- VecTor2 (first attempts)

- The **numerical** curve is **steeper** than the experimental one

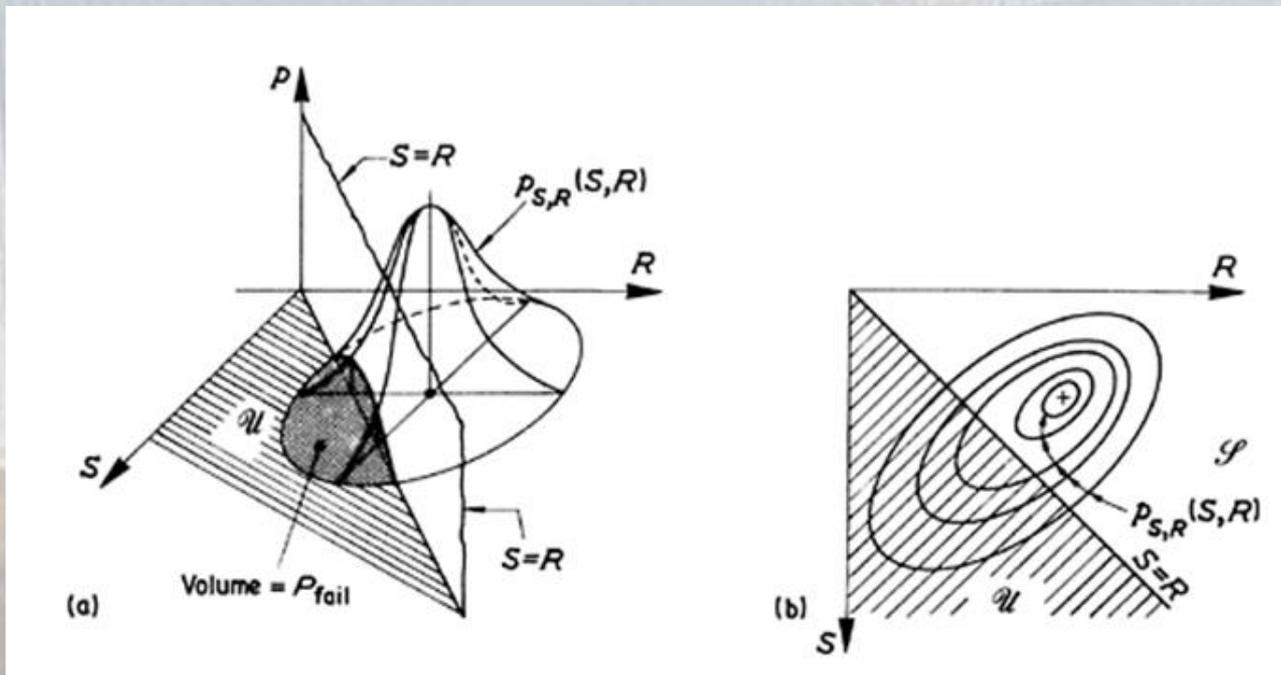
La probabilità di crisi deve essere calcolata mediante la funzione densità di probabilità congiunta (JPDF = joint probability density function) delle due variabili aleatorie S ed R .

In questo diagramma la probabilità di crisi corrisponde al volume di crisi, indicato in grigio scuro nella figura precedente.

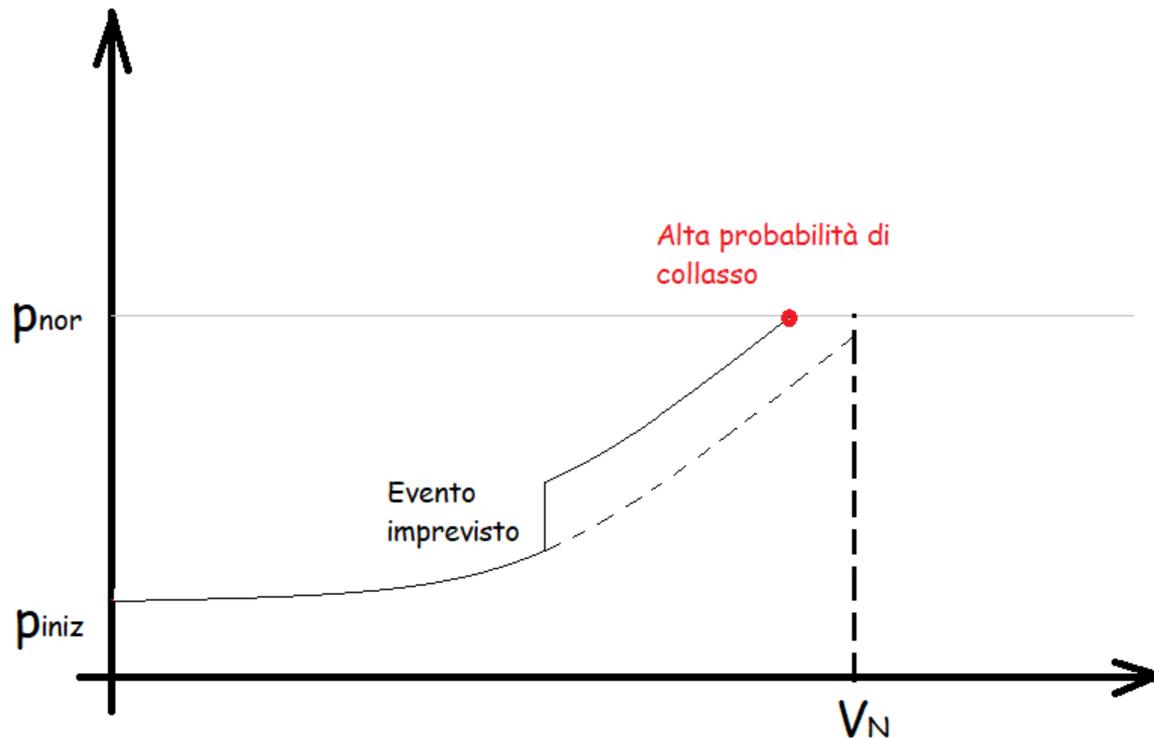
Evento imprevisto con incremento brusco

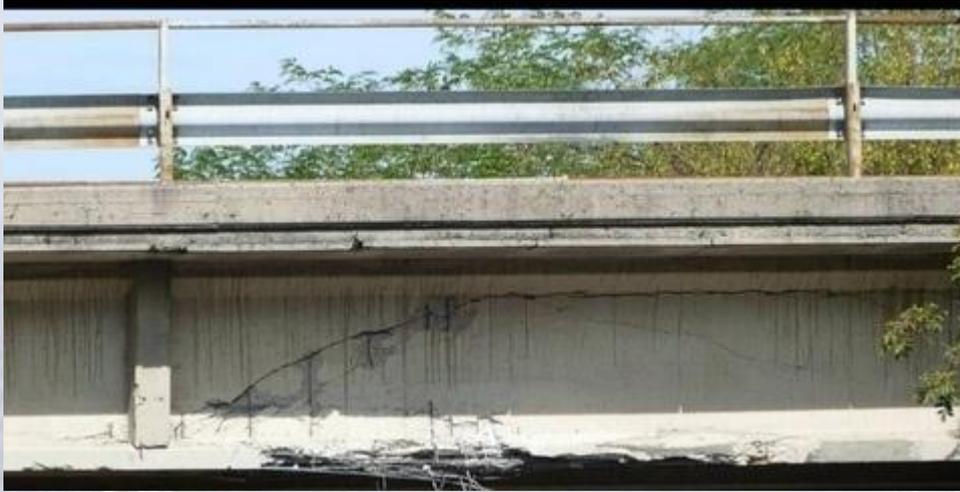
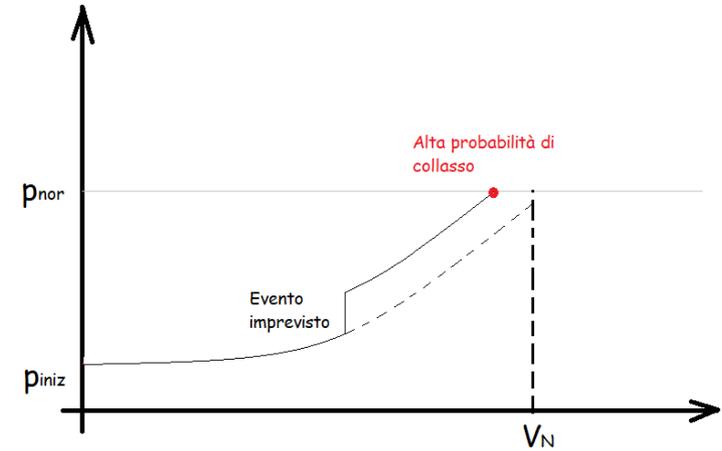
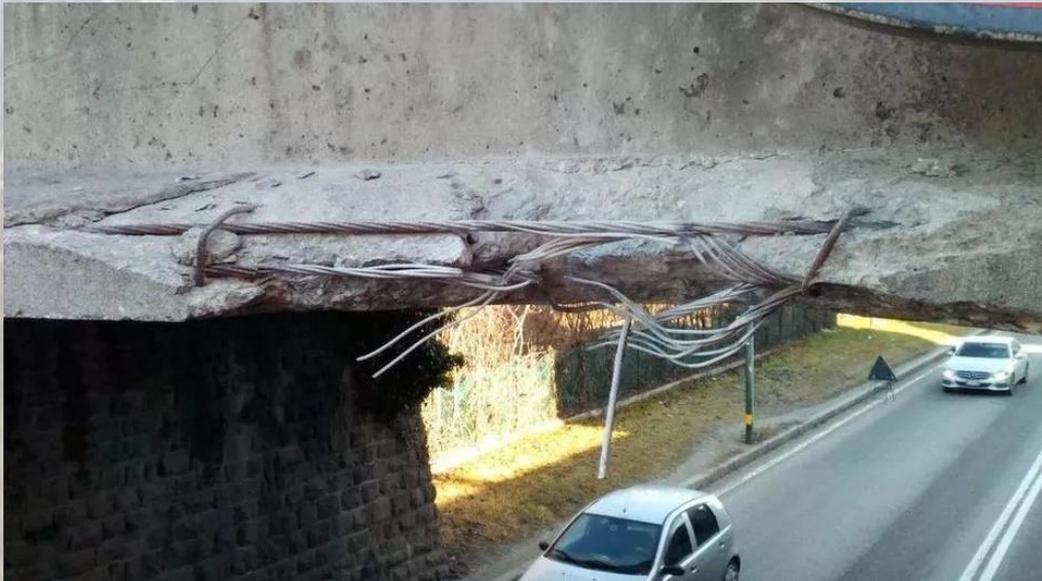
Urto all'intradosso
con tranciamento
armature.

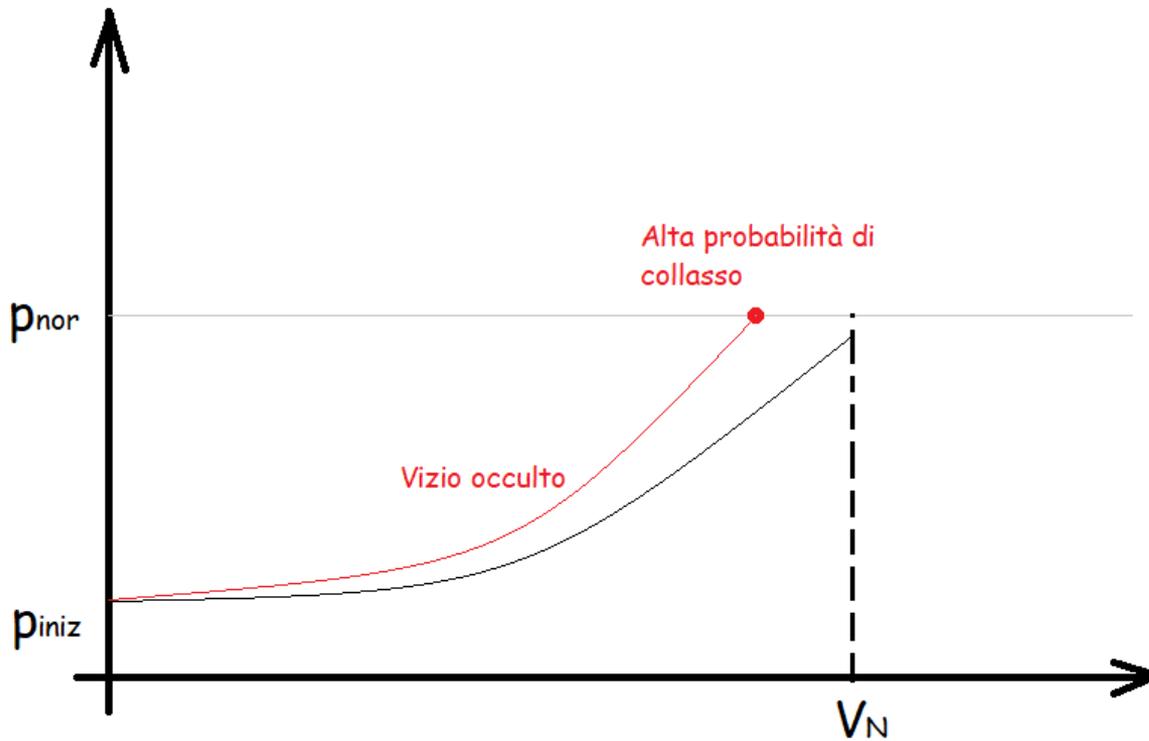
Vizio occulto in fase di esecuzione o progettazione

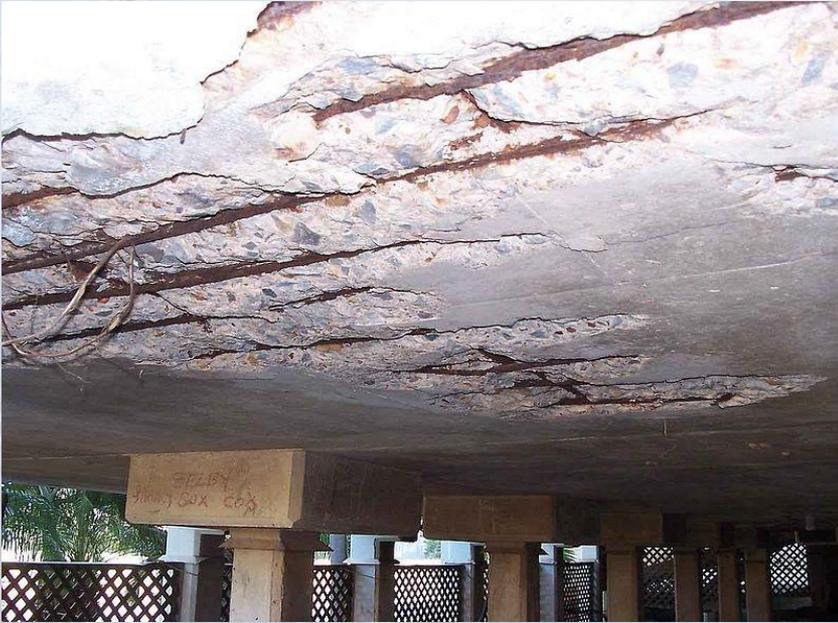
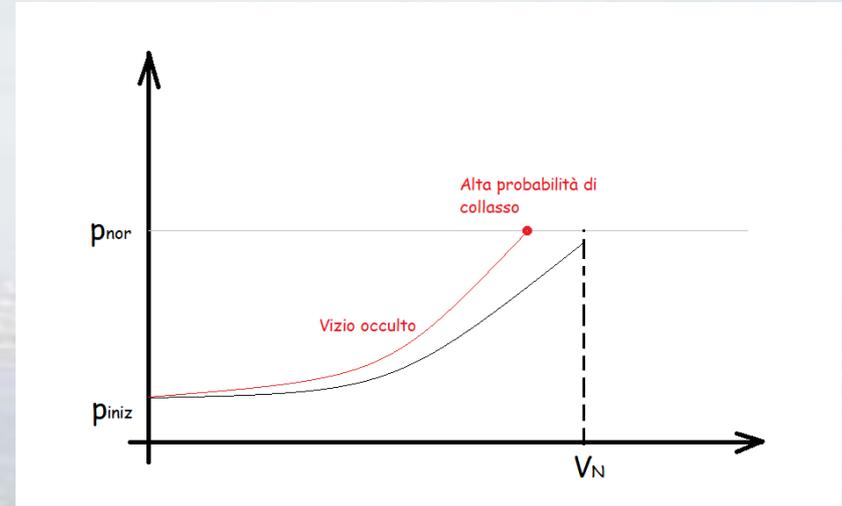
Ridotto copriferro

Cattivo intasamento
condotti

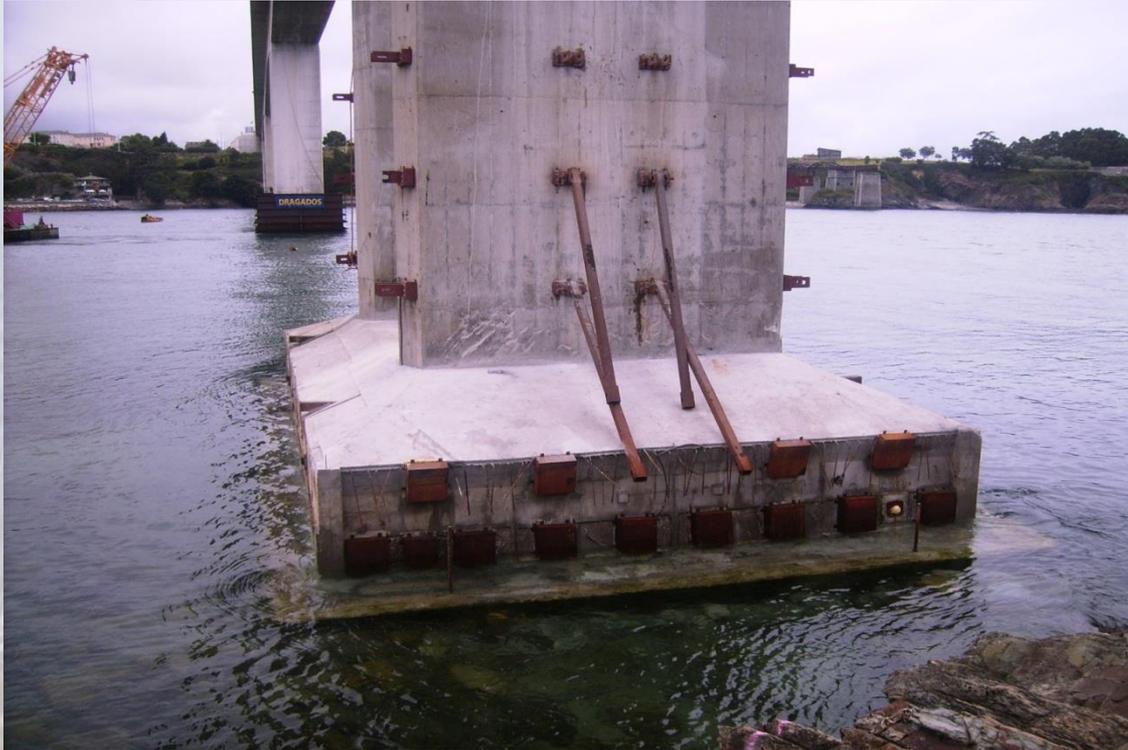
Carenza di
armatura in
fondazione e
necessità di un
rinforzo

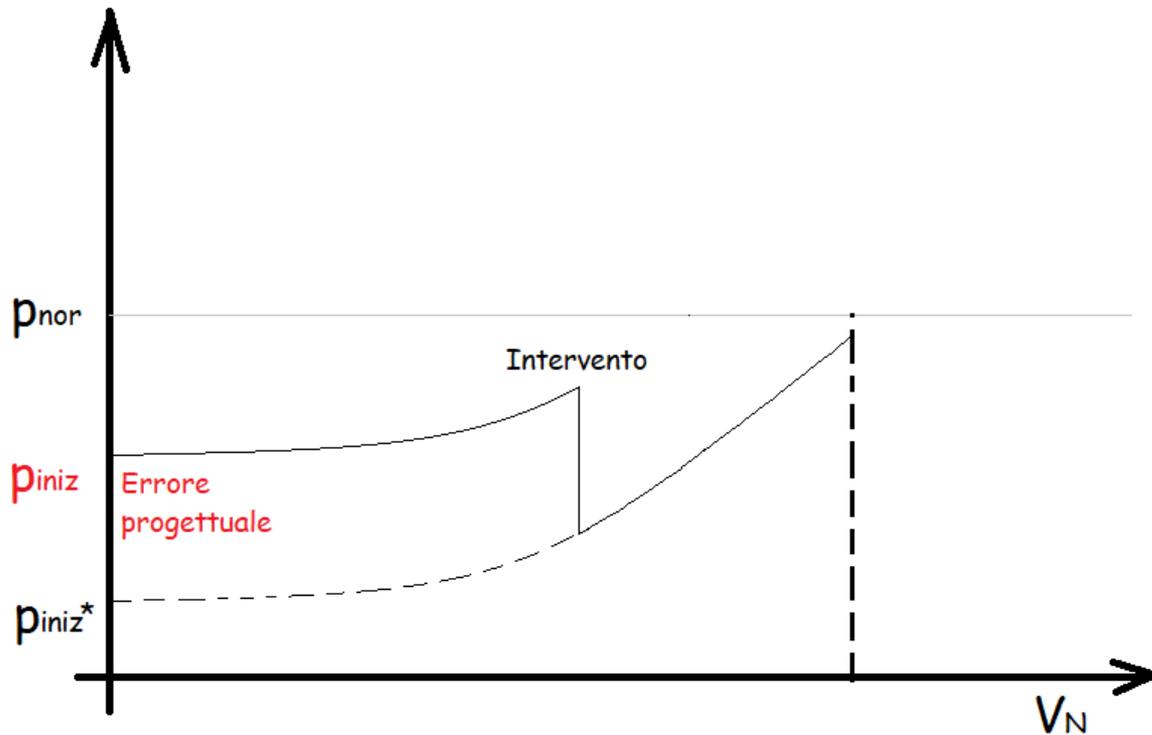
Un intervento ben fatto risistema la curva di decadimento della sicurezza e allunga la vita alla struttura

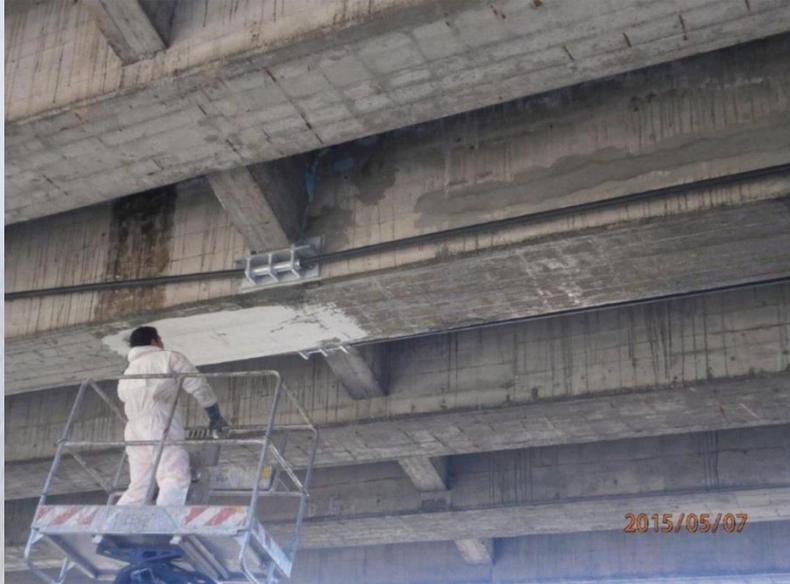
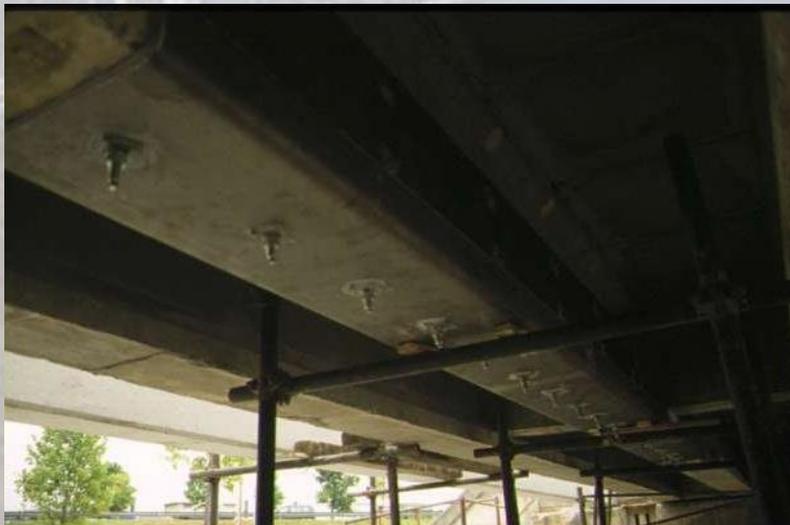
Precompressione
esterna;

Beton plaqu 

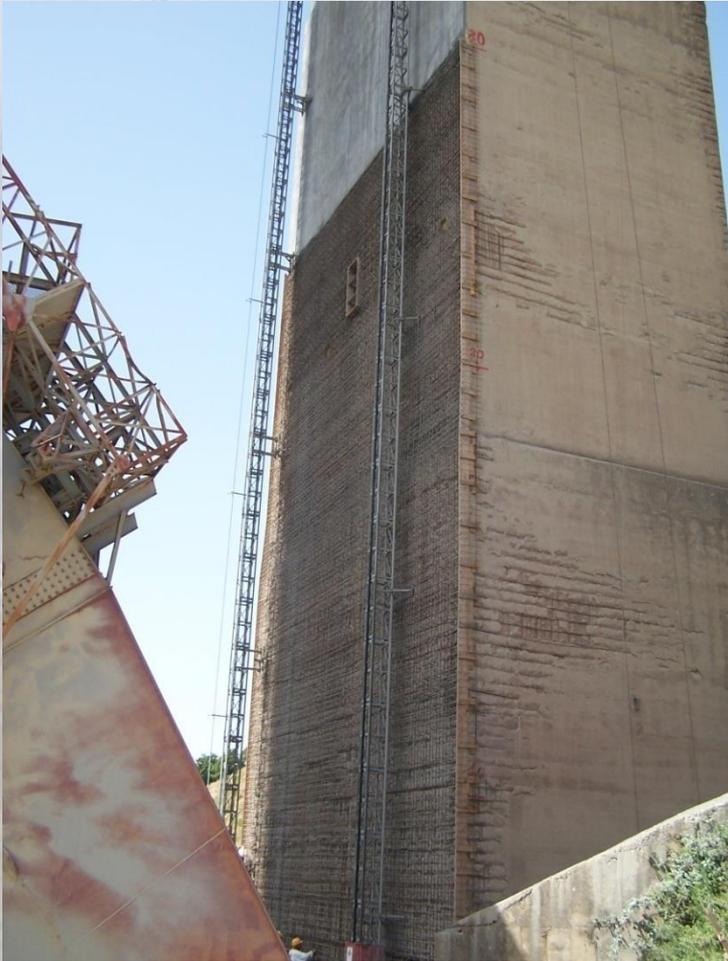
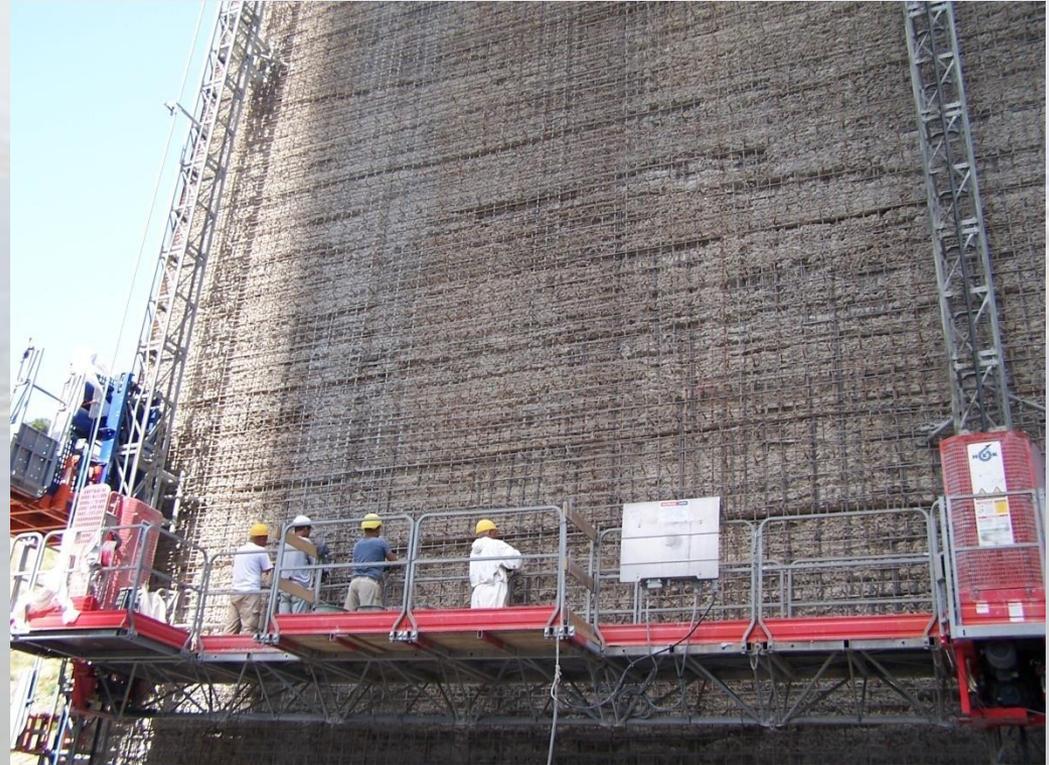
Idrodemolizione per rimuovere le parti ammalorate in superficie.

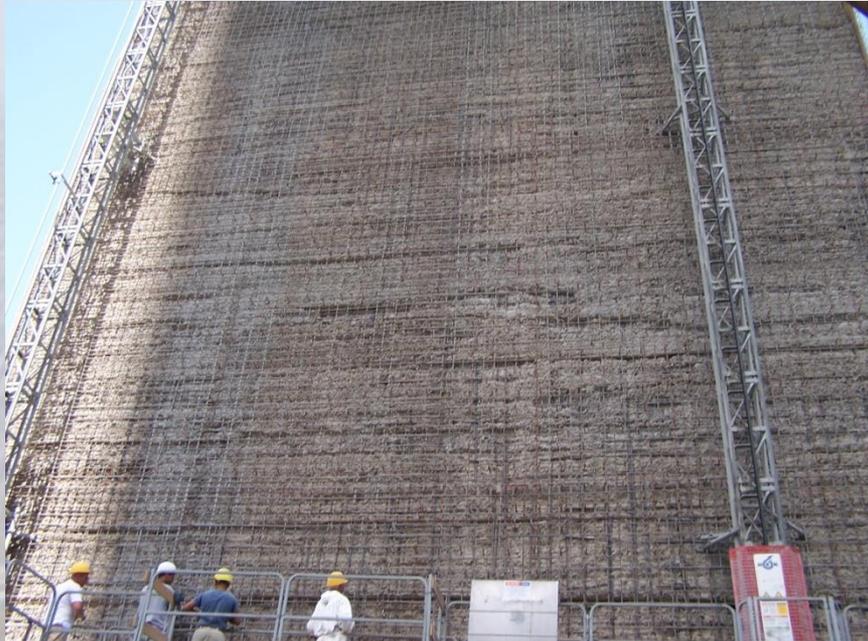
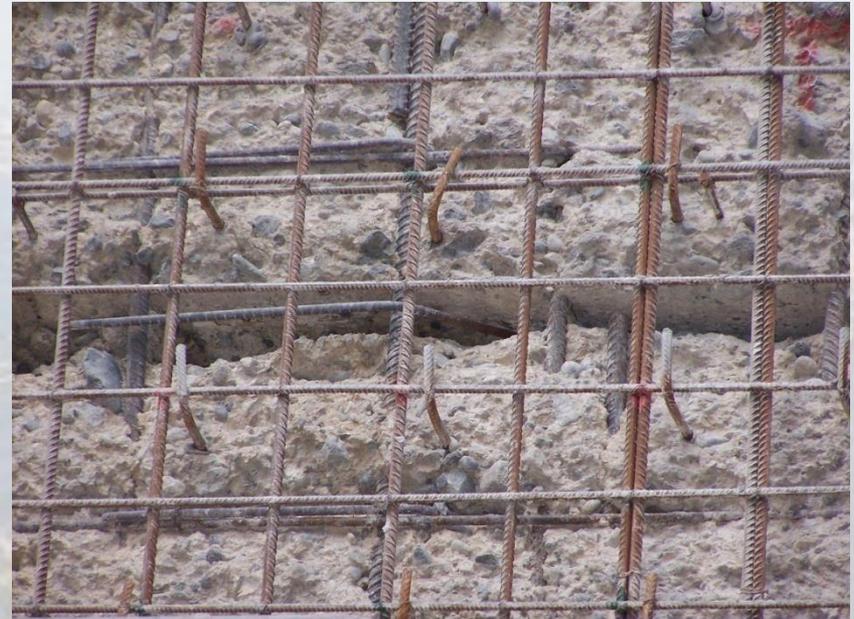
Posizionamento di una nuova armatura sulla superficie idrodemolita.

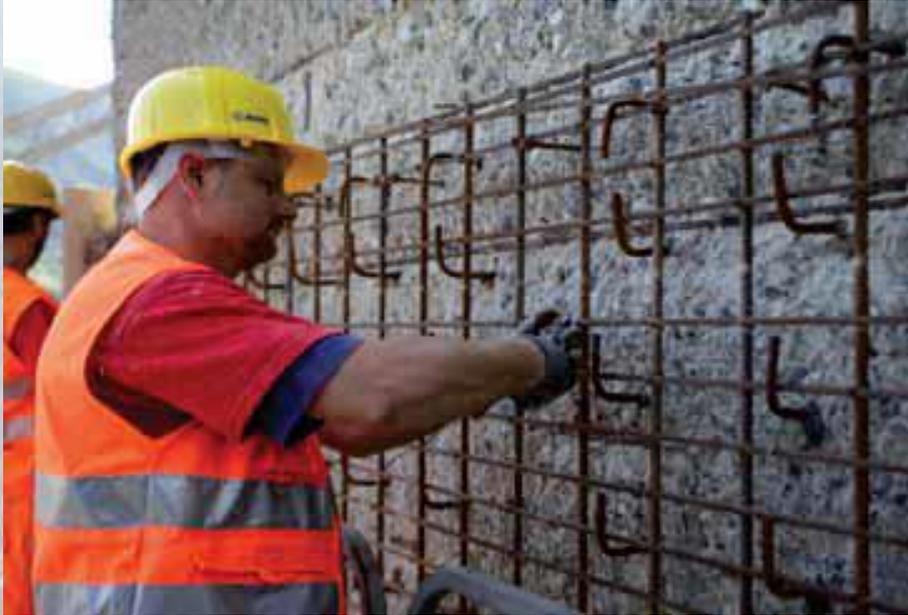
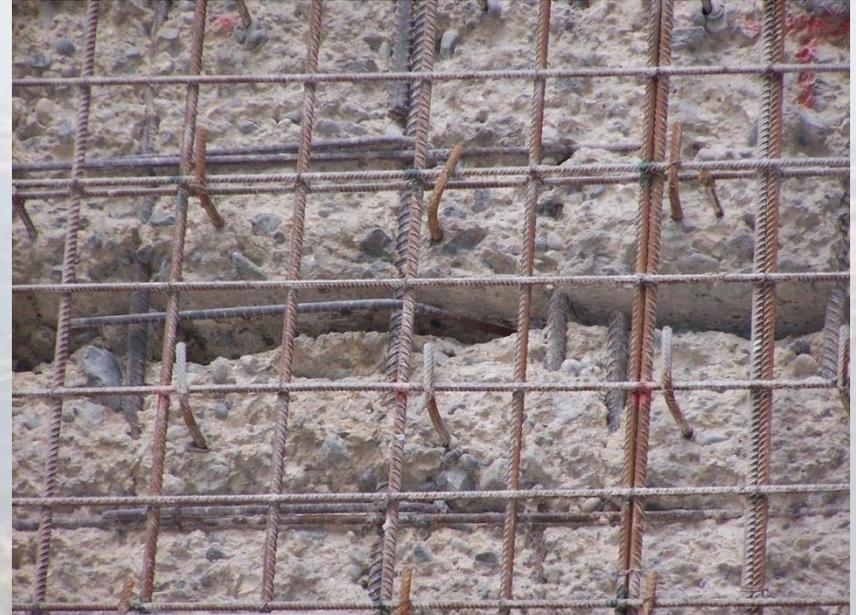
Posizionamento di una nuova armatura sulla superficie idrodemolita.

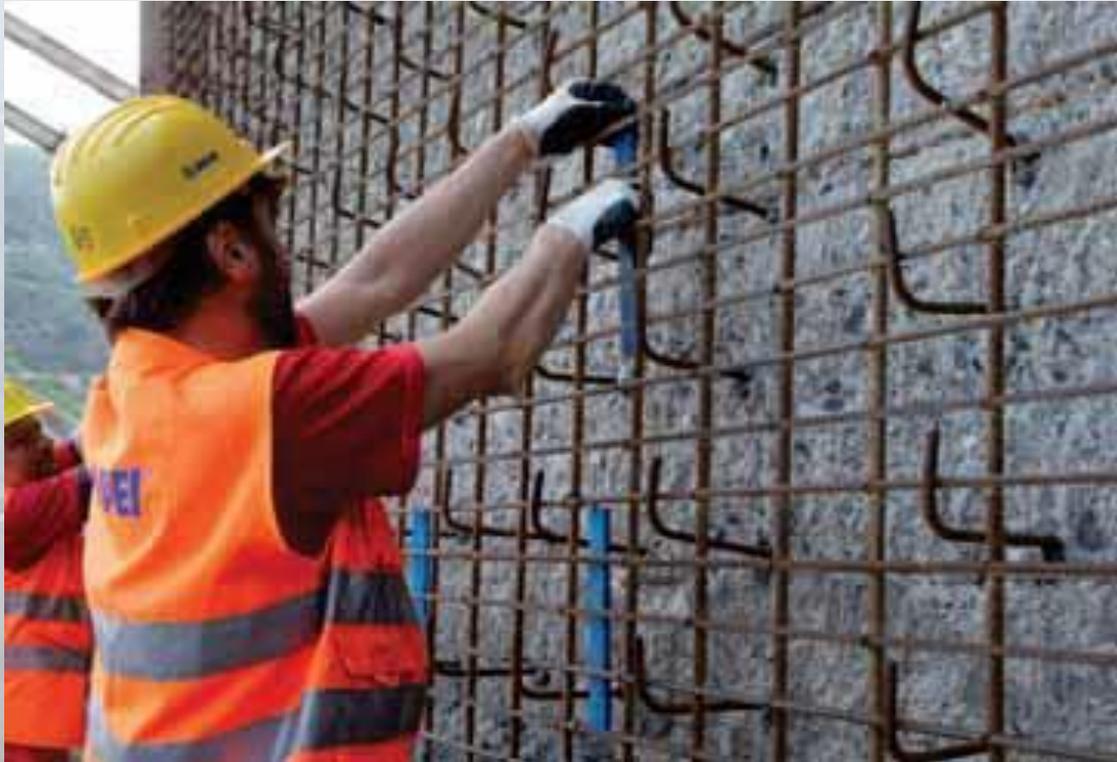
Posizionamento degli anodi sacrificali MAPESHIELD I 30/20.

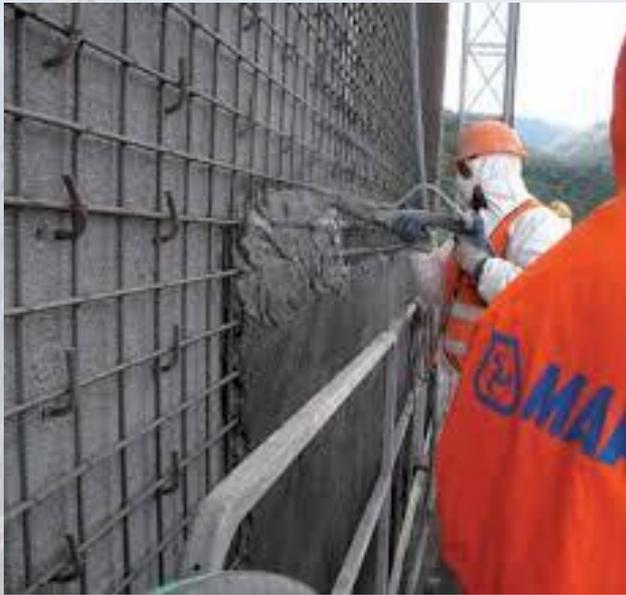
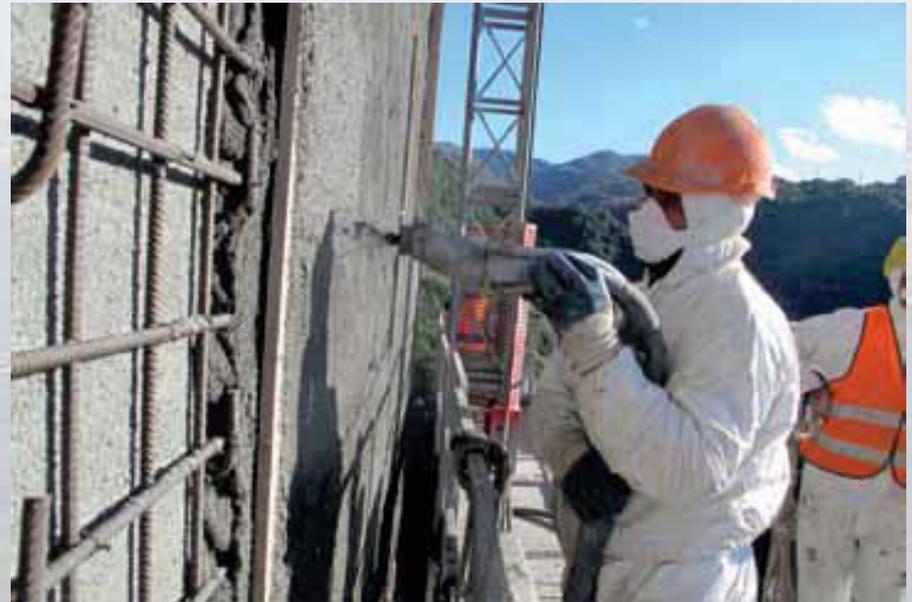
Un viadotto Autostradale "Sfalassà"

Applicazione e irruvidimento della prima mano di MAPEGROUT EASY FLOW.

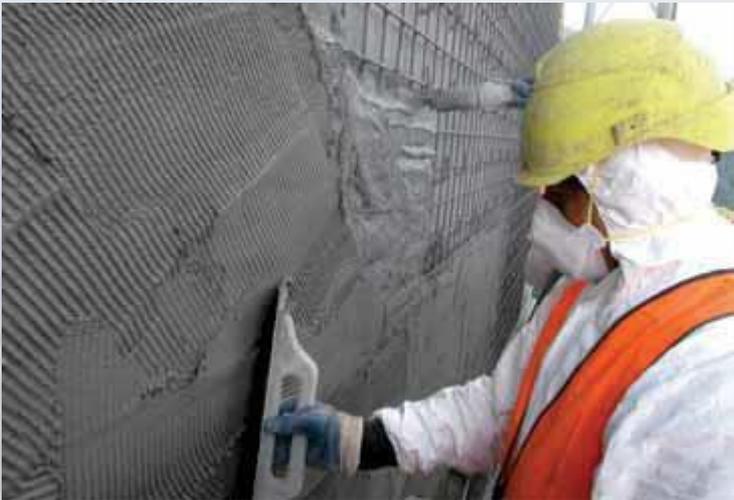
Un viadotto Autostradale "Sfalassà"

Applicazione della seconda
mano di MAPEGROUT EASY
FLOW

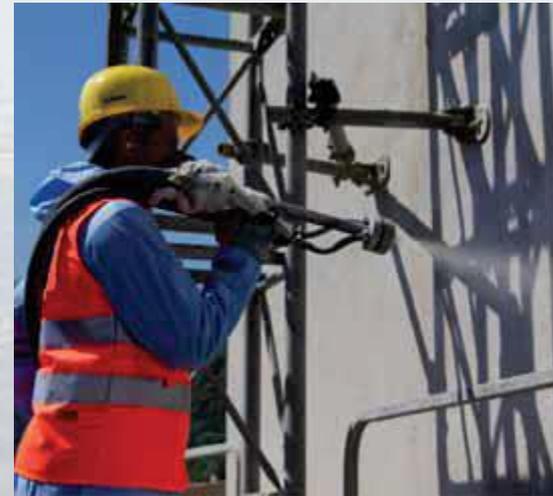
Applicazione a spruzzo di
MAPELASTIC GUARD

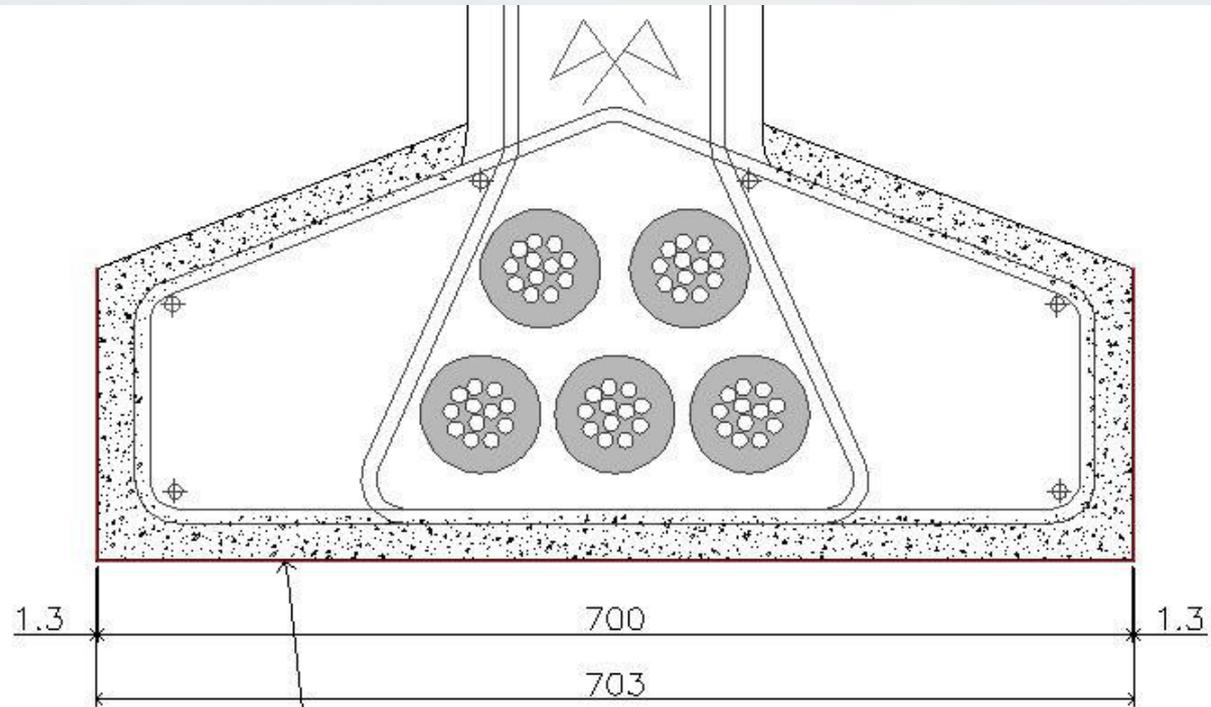
Trefoli corrosi

Impiego di
fibra di
carbonio in
strati

rinforzo strutturale mediante 4 strati
di tessuto unidirezionale in Fibra di
Carbonio ad alto Modulo, spessore singolo
strato: 0.332mm

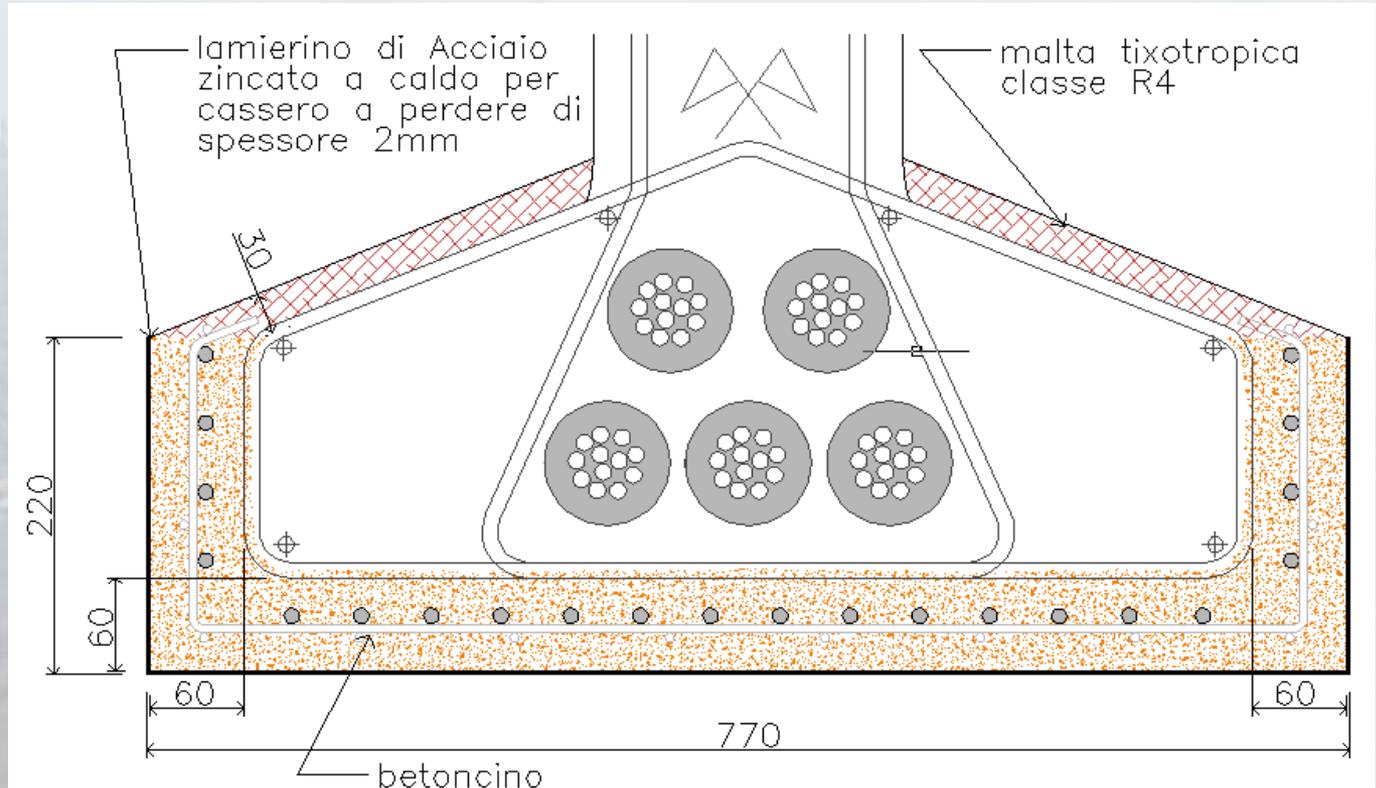
Trefoli corrosi

Tipologia di ripristino con 22 barre al carbonio

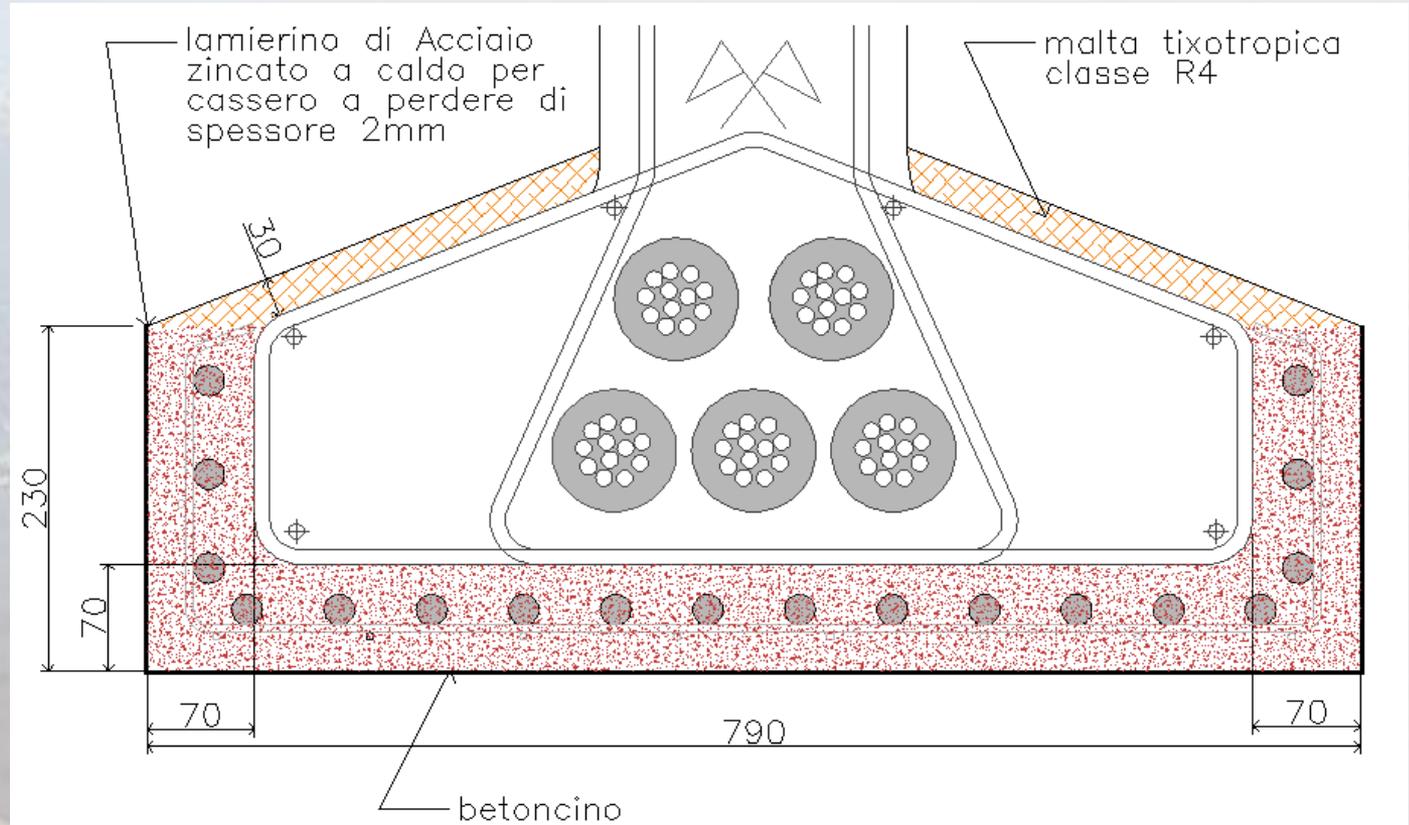
Trefoli corrosi

Tipologia di ripristino con barre di acciaio ad aderenza migliorata B450C

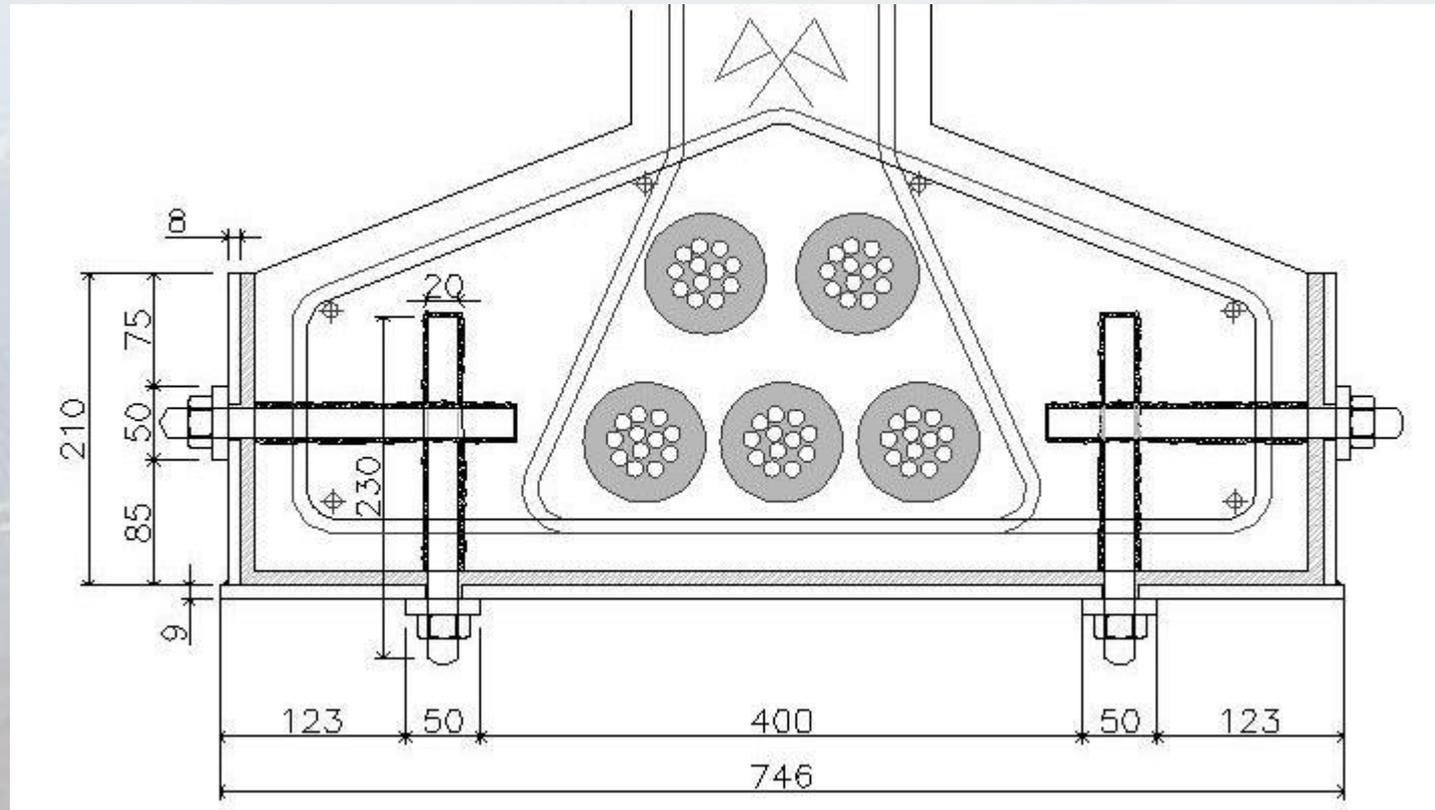
Trefoli corrosi

Tecnologia
Beton Plaqué

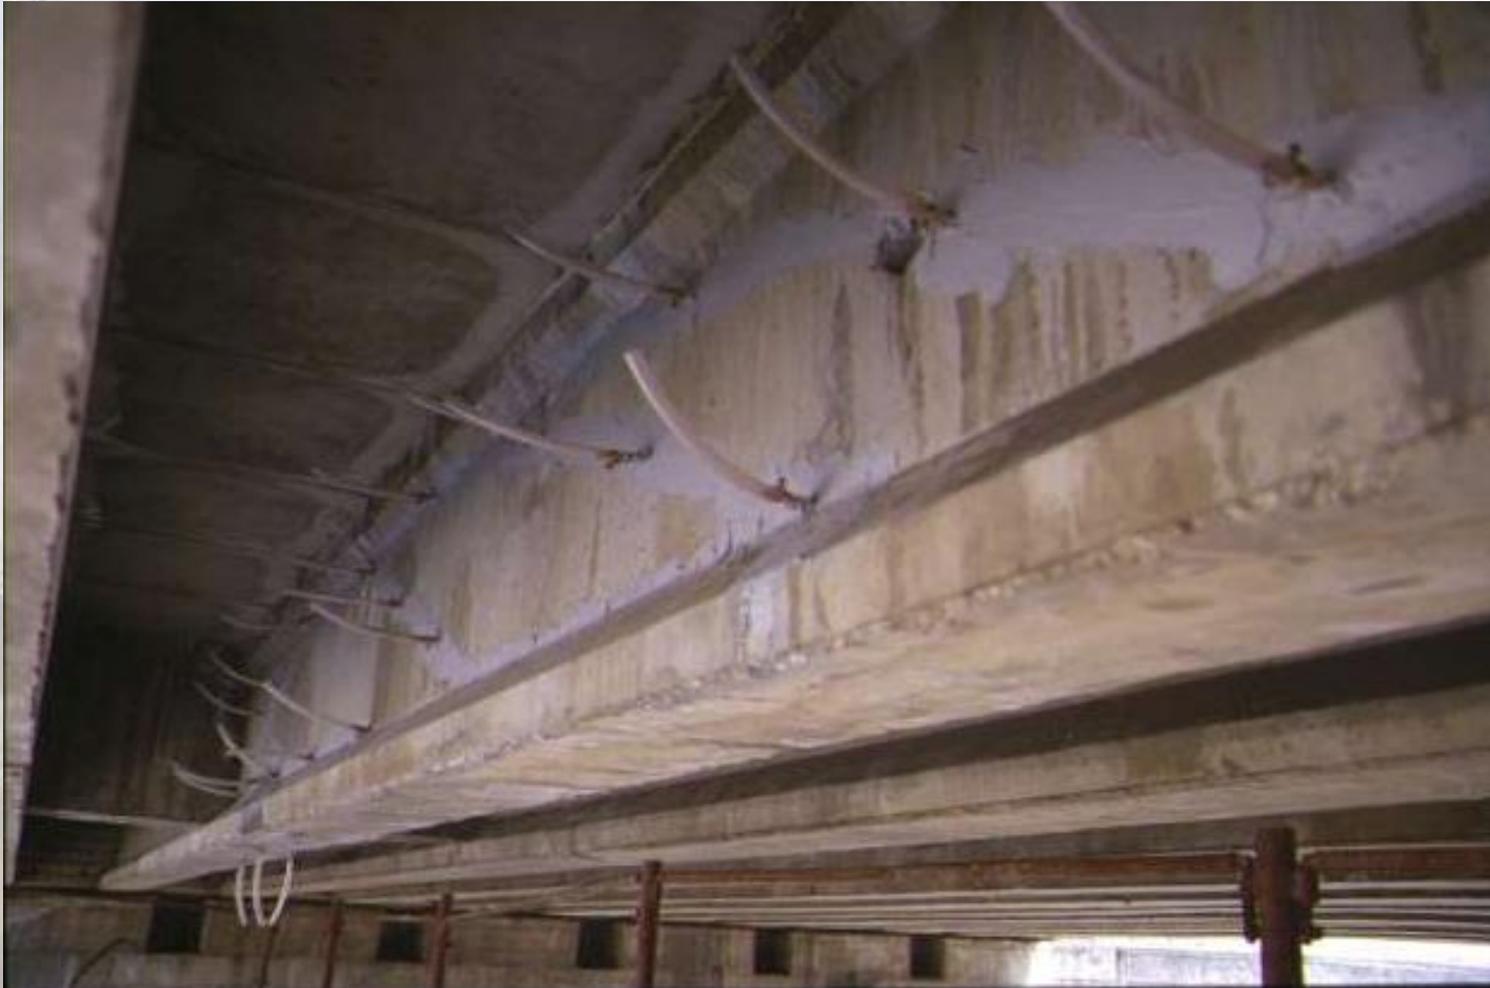
Tecnologia Beton Plaqué

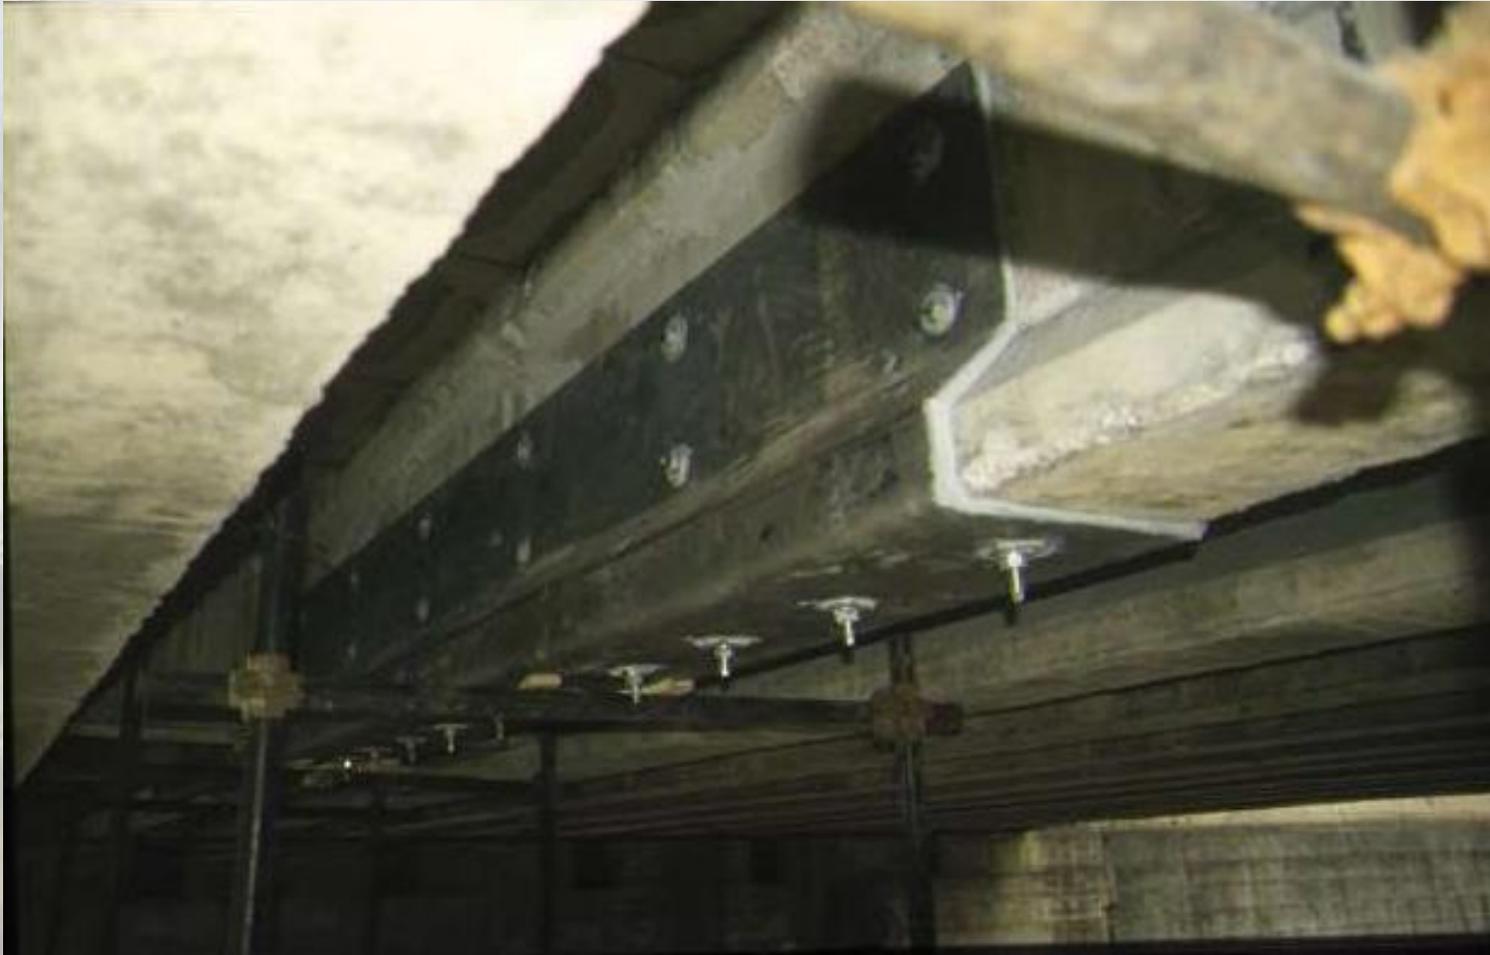
Tecnologia Beton Plaqué
