**Corso Formativo
DAL TERREMOTO DI MESSINA AL CROLLO DEL PONTE MORANDI
HOTEL BAIJA TAORMINA 7 e 8 Novembre 2019**

Il degrado e i difetti nelle strutture da ponte: analisi e metodi di ripristino

A. Recupero

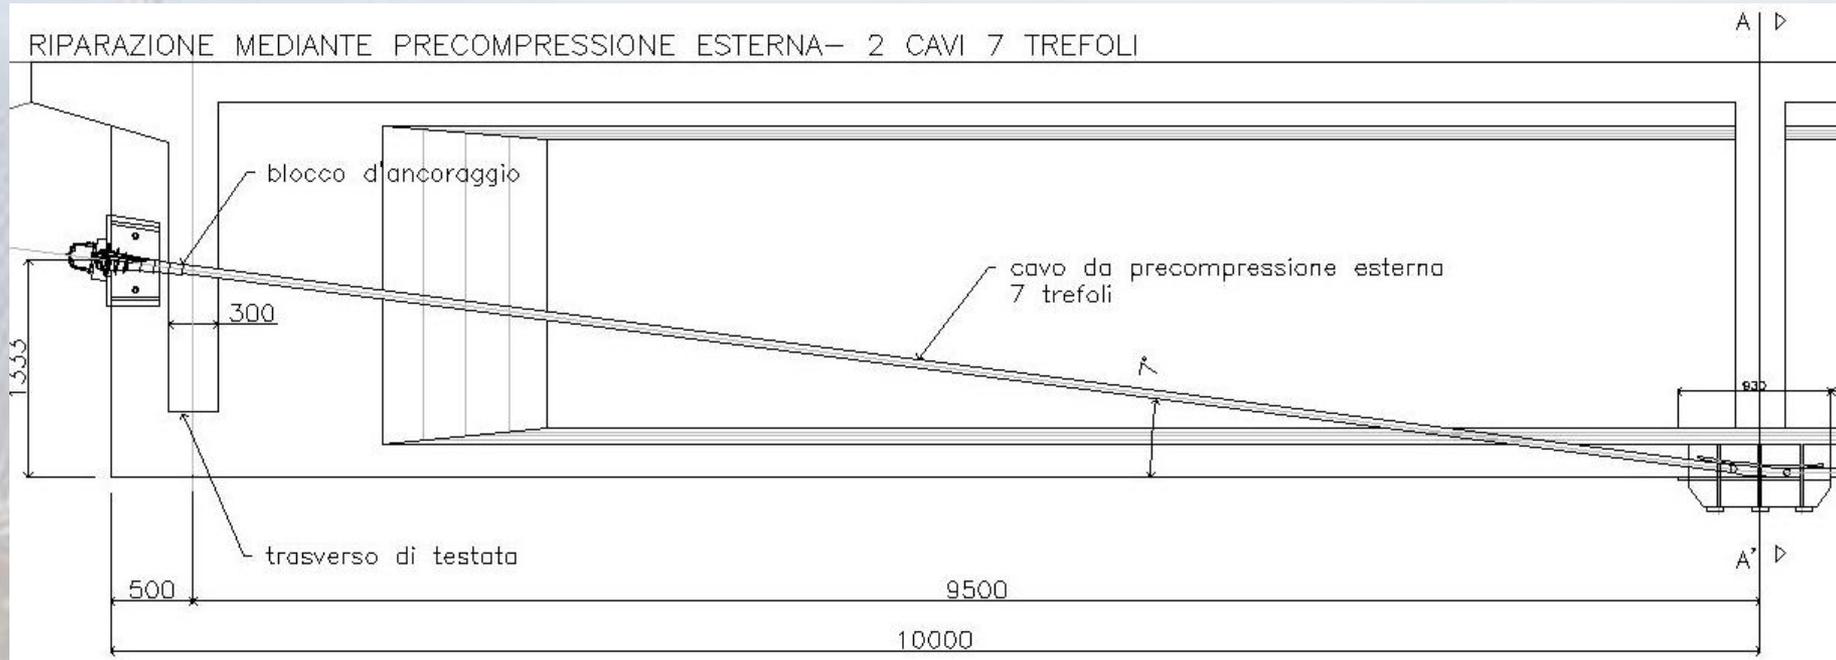
Trefoli corrosi

Tecnologia della precompressione esterna

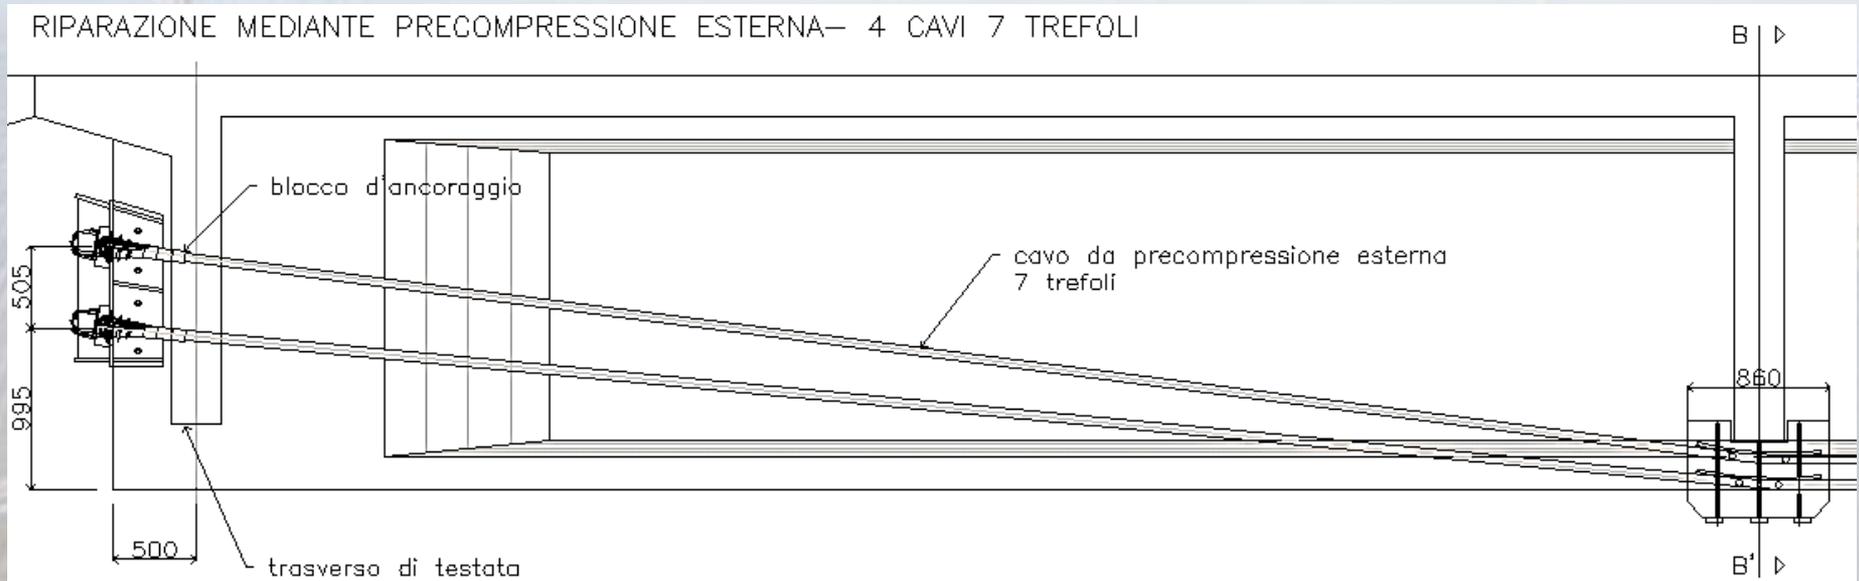
Trefoli corrosi

Tecnologia della precompressione esterna

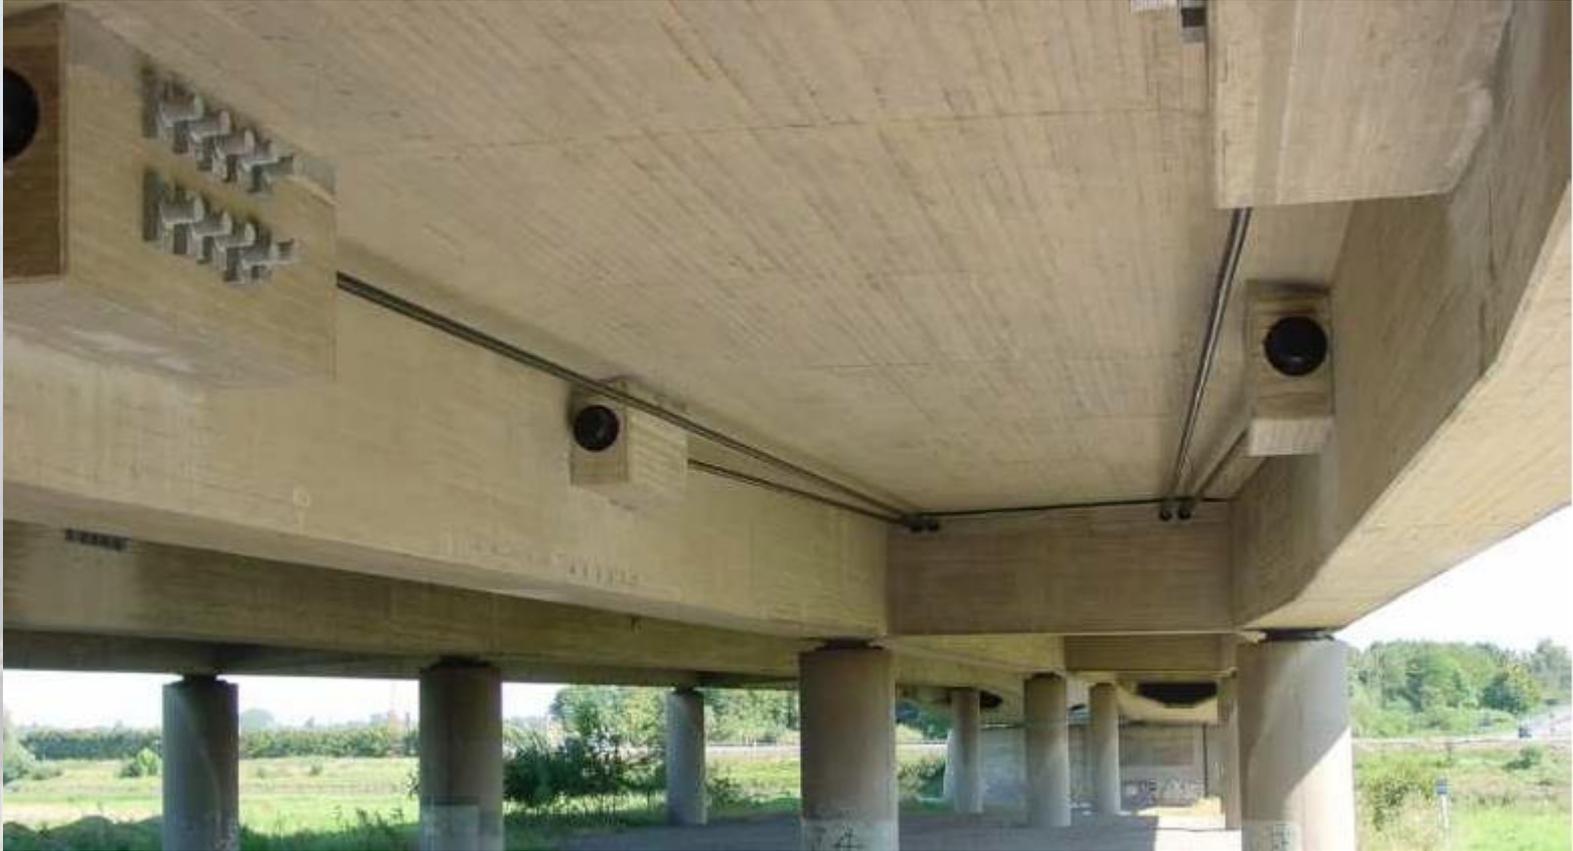
Tecnologia della precompressione esterna

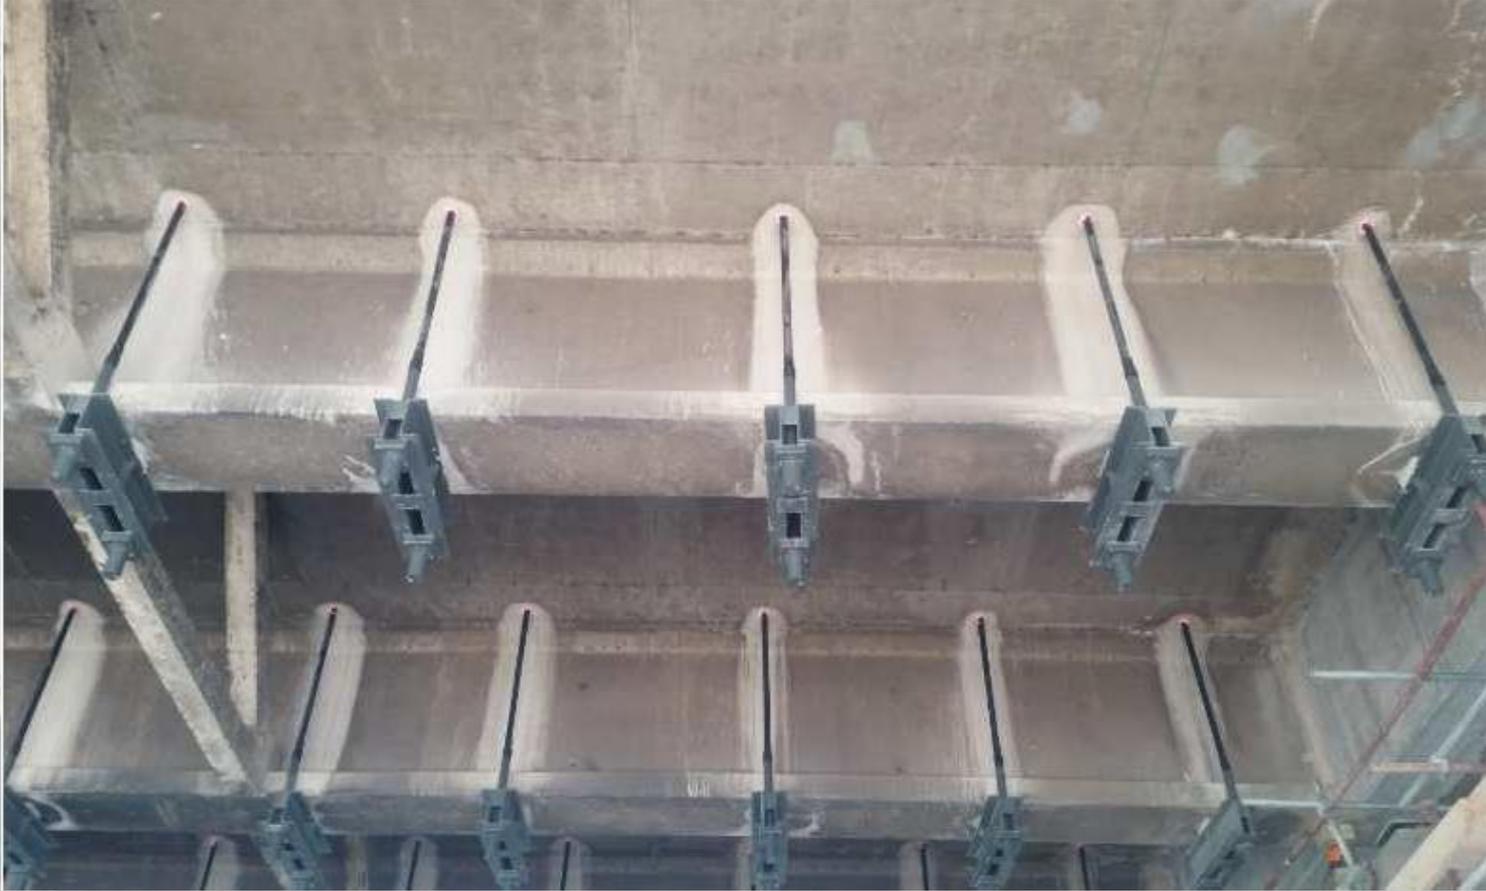
Tiranti a barre per il rinforzo a taglio di un ponte con travi a T

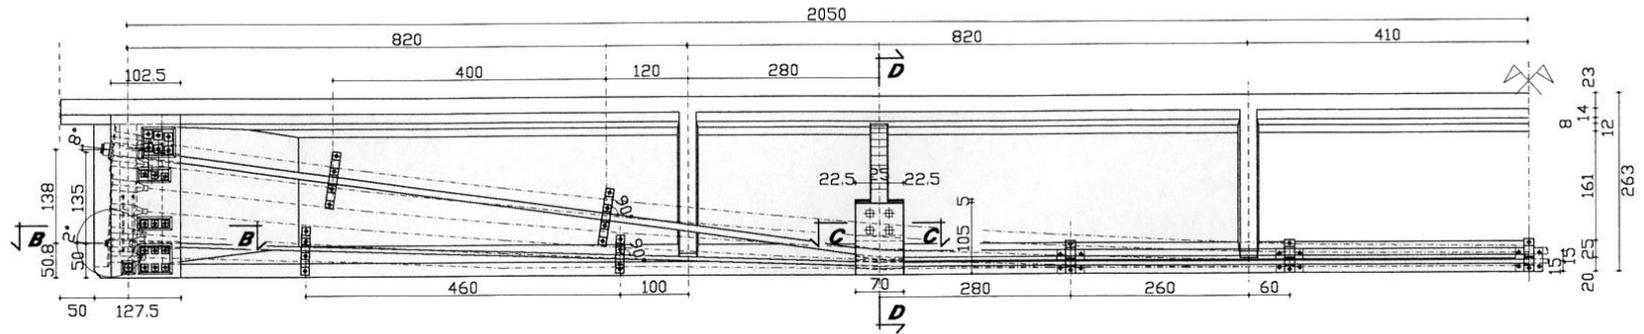
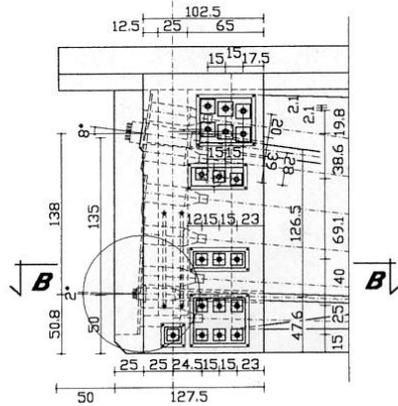
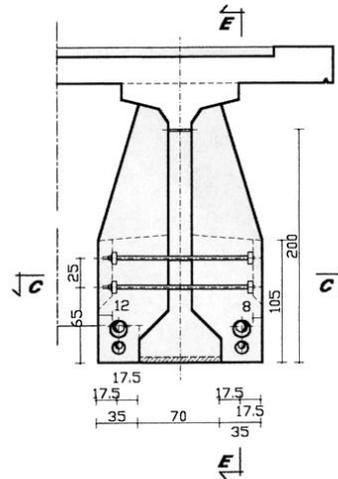
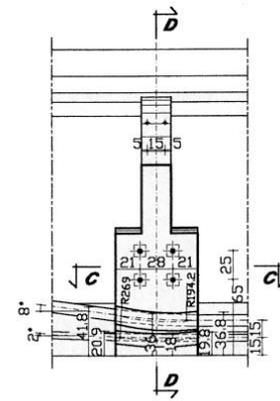
Viadotto Rio Berceto

DETAIL

SECTION B-B

SECTION D-D

SECTION E-E

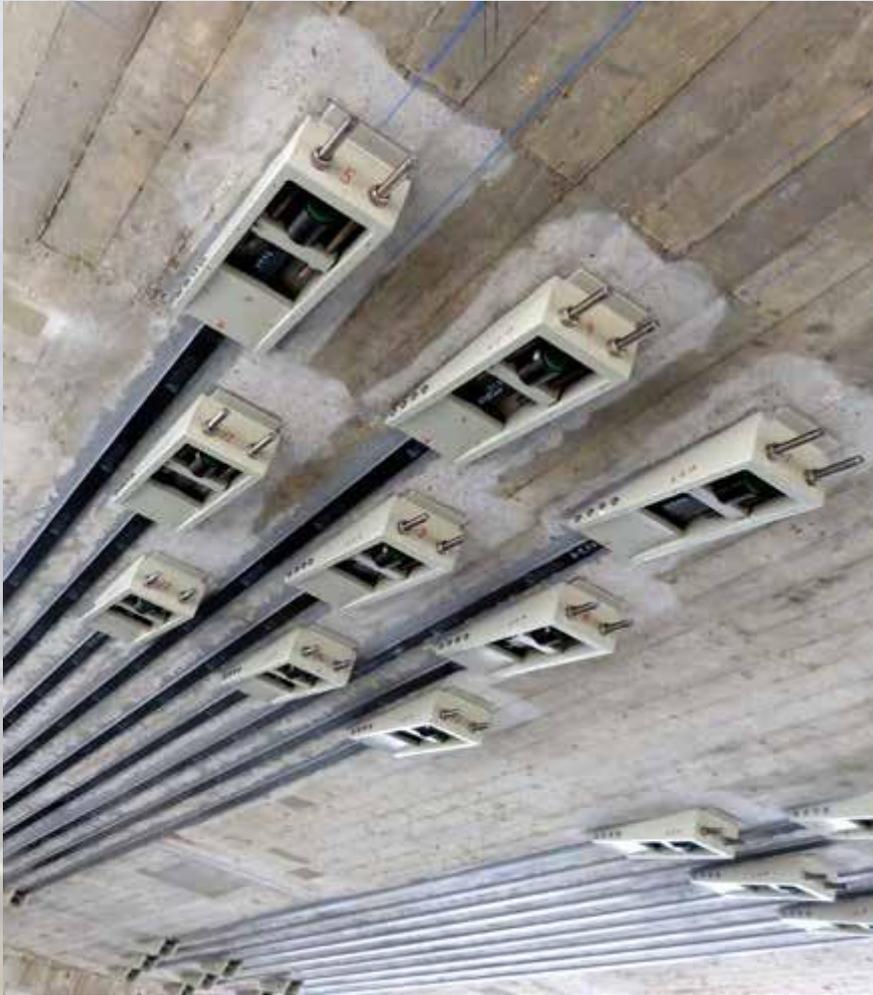
Applicazione di CFRP
nelle infrastrutture
Post-compressione
con Sika®
CarboStress®

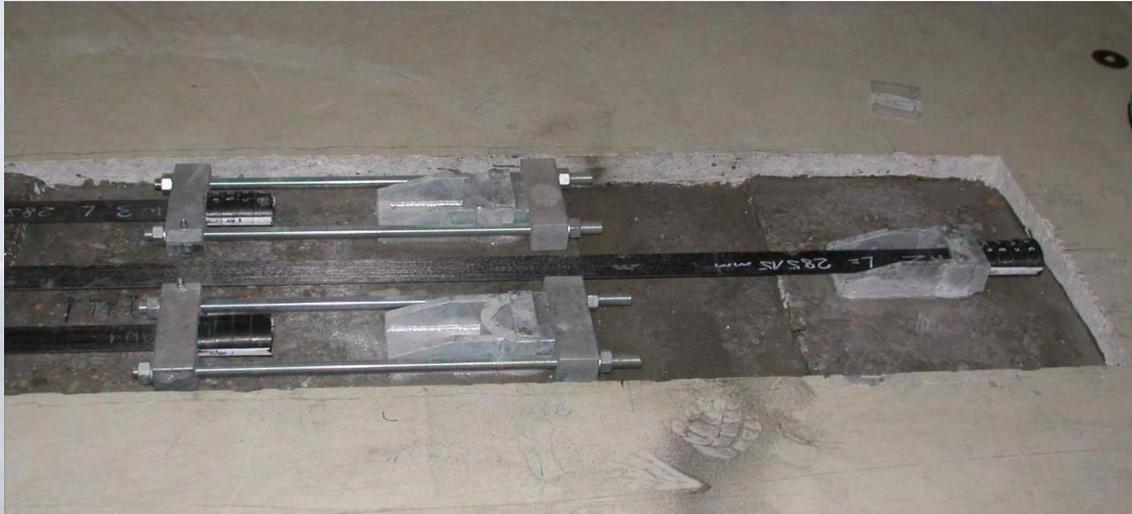
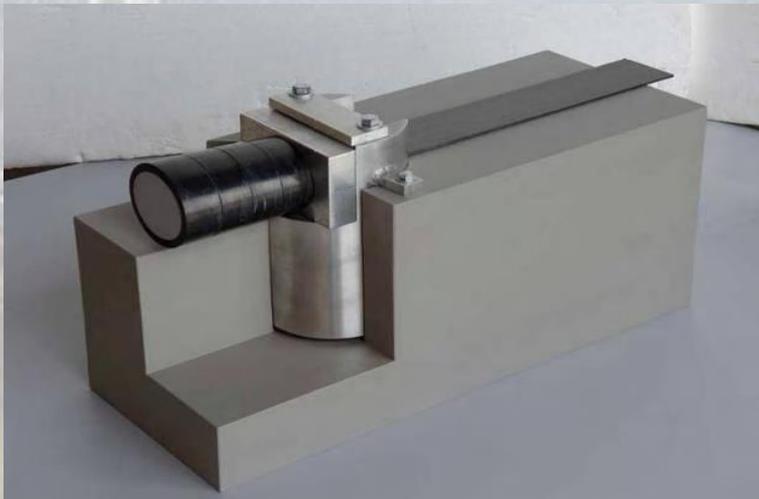
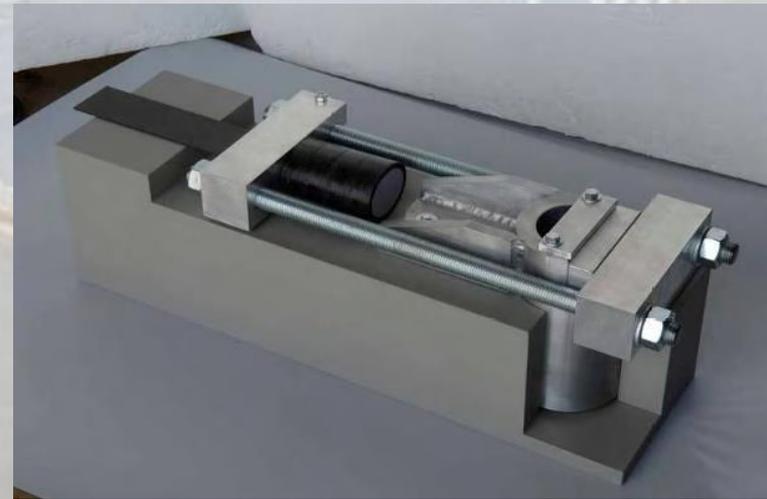
Applicazione di CFRP nelle infrastrutture Post-compressione con Sika® CarboStress®

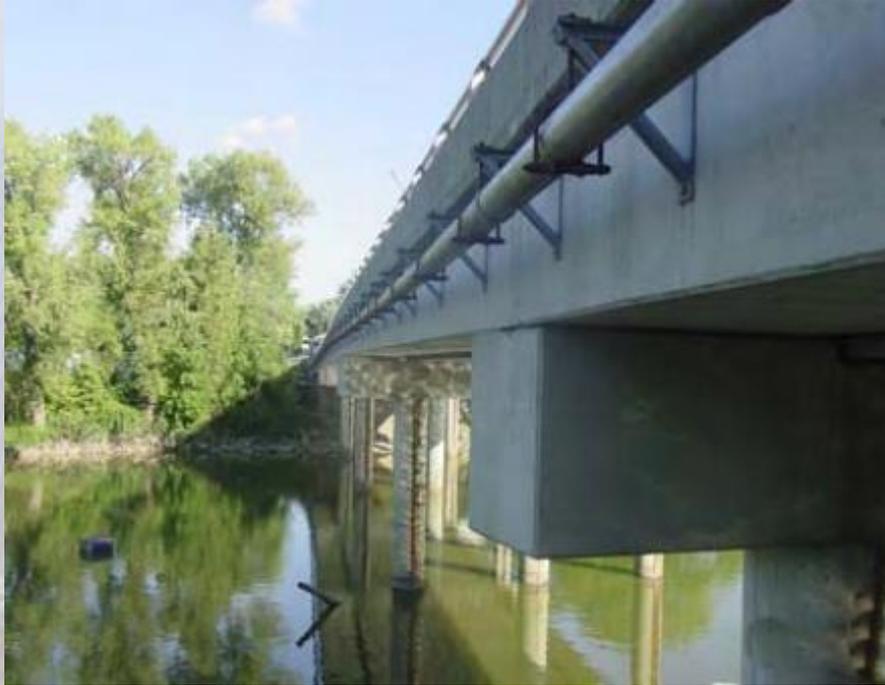
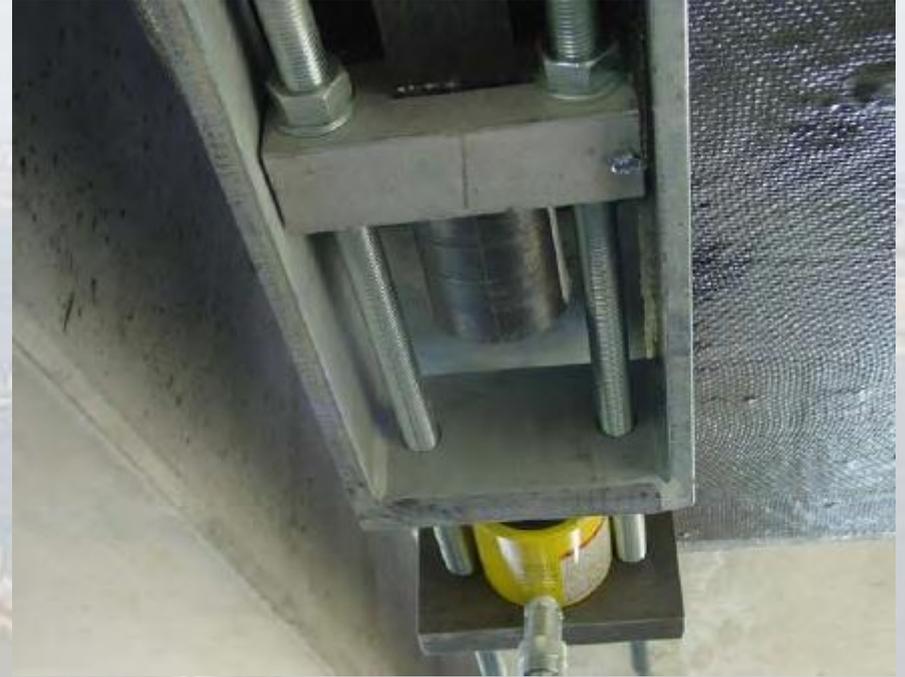
Clinton & Opkins bridge, Ohio (USA) Applicazione di Sika® CarboStress®

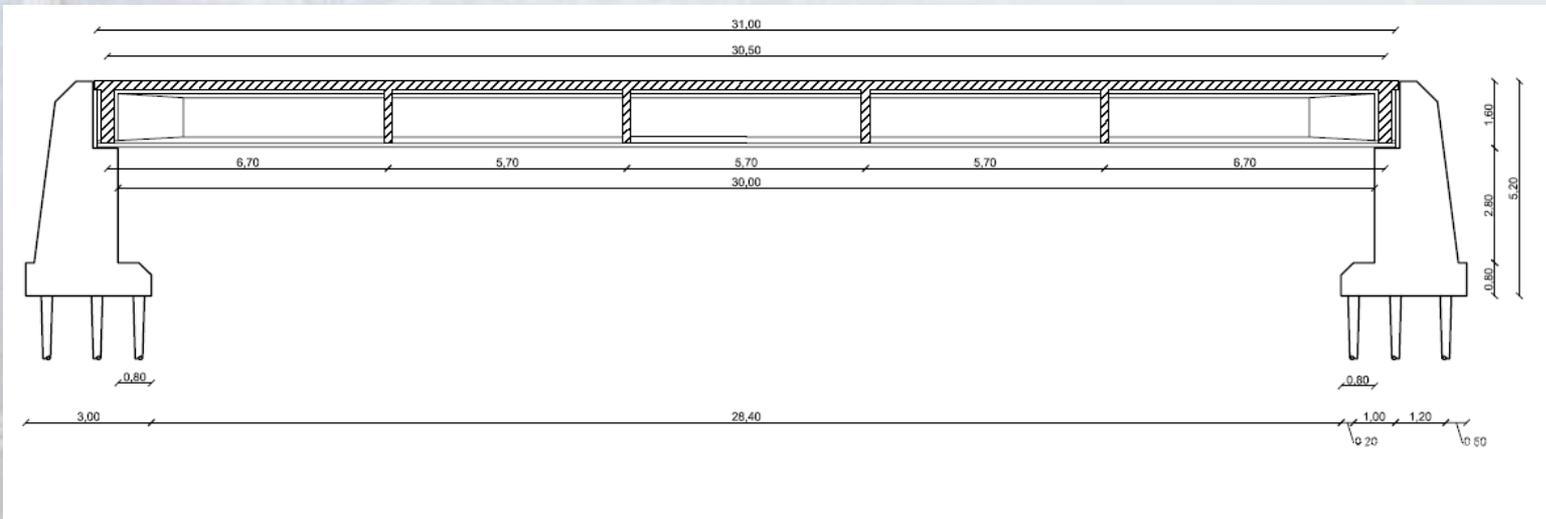
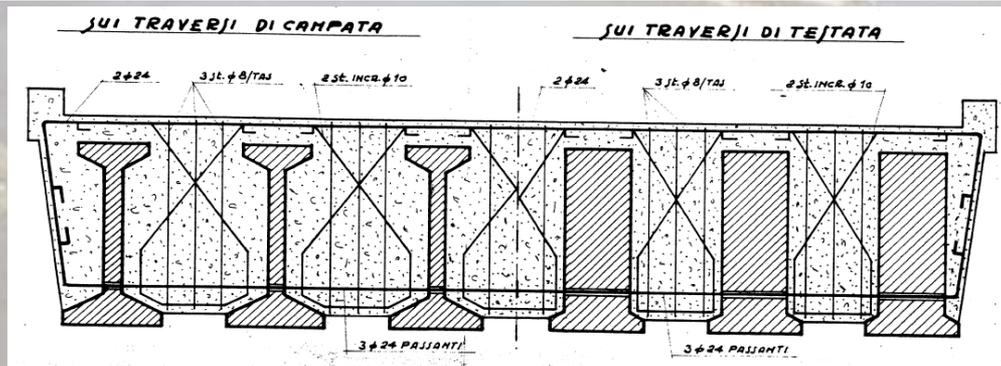
Il ponte "stradale" sul torrente Terdoppio, fu realizzato sul prolungamento della strada vicinale della Maretta (Novara).

Essa era stato costruito agli inizi degli anni settanta ed era costituito da un impalcato di sei travi precomprese e sei traversi gettati in opera.

L'opera progettata secondo le Circ. 384/1962 e 1398/1965 del Min. LL.PP., fu costruita e collaudata agli inizi degli anni settanta.

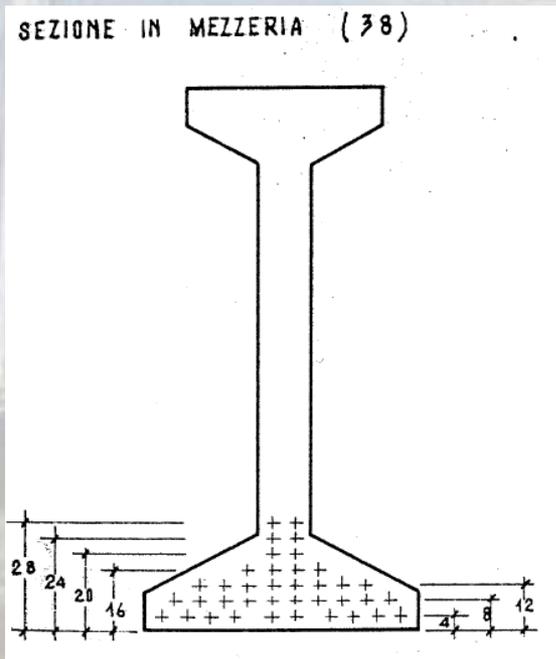
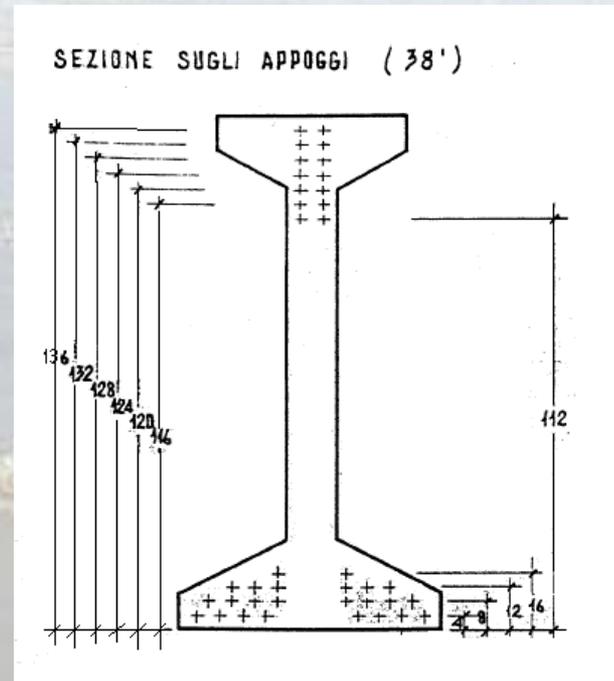
38 trefoli di area unitaria pari a 0.93 cm^2 e carico di rottura di 1750 N/mm^2 .

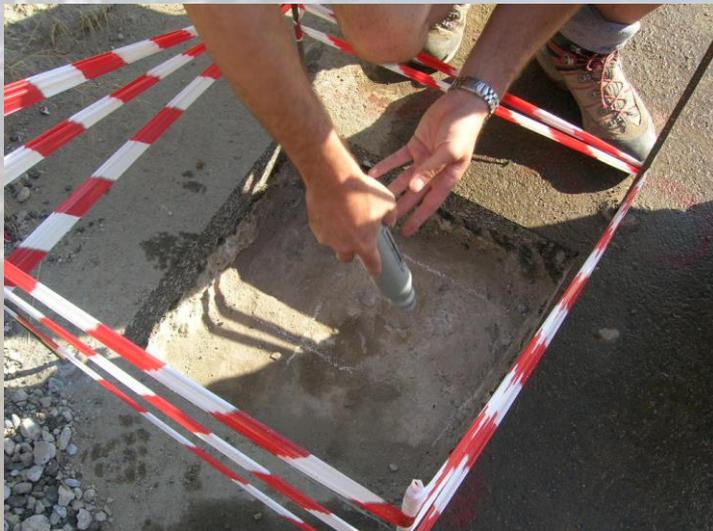
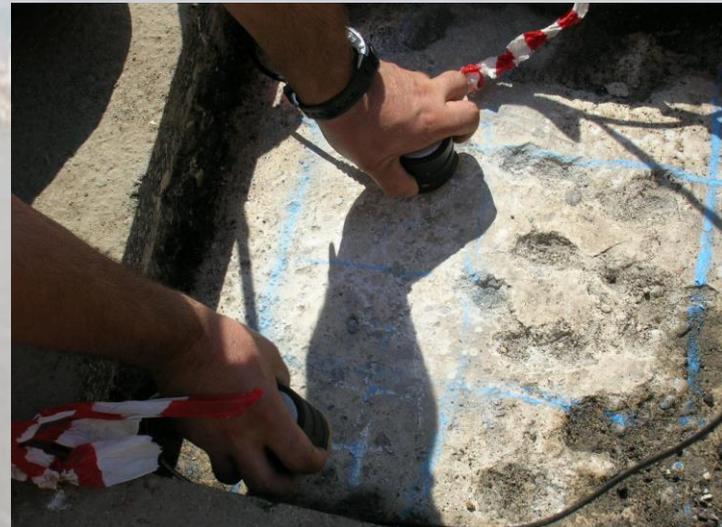
Si scelse di programmare comunque una campagna di indagini non-distruttive sul calcestruzzo (alcuni carotaggi sulla soletta esistente integrate da prove del tipo **SonReb** anche sulla trave e sui traversi).

Per il calcestruzzo della soletta si stimò un materiale di classe C20/25.

Per quello delle travi si stimò una classe C35/45, tipica dell'industria di prefabbricazione di quel periodo.

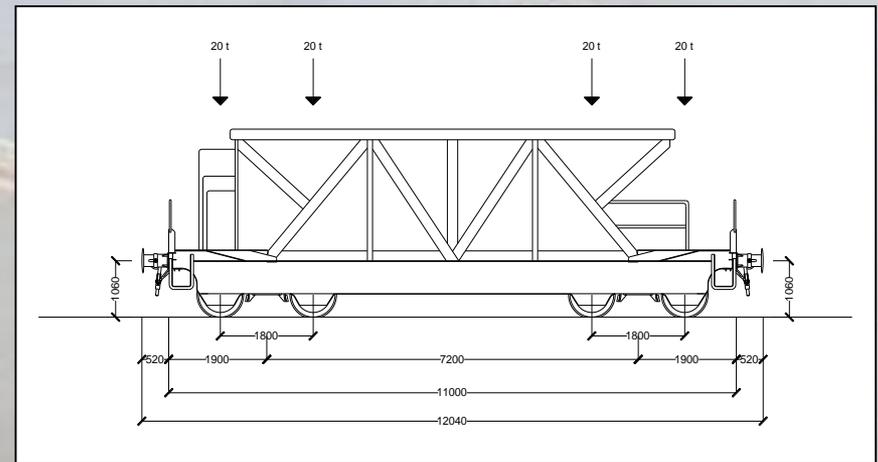
Si richiedeva il passaggio rispettivamente di:

- un treno per il collaudo delle opere progettate per l'Alta Velocità composto di 24 assi da 210 kN cadauno per un totale di 5040 kN;
- un treno equivalente al LM71 ridotto all'83% come previsto dalle istruzioni ITALFERR per ponti di Cat. B;
- un treno di ballastiere con il carico complessivo di 800 kN su quattro assali.

Alla fine si scelse di adeguare solo parzialmente l'opera, permettendo il transito dei treni di cui al punto b) e c) 100% e quello di cui al punto a), ridotto al 60%, riservandosi il ricarico al 100% dopo il transito dello stesso sul ponte di Terdoppio.

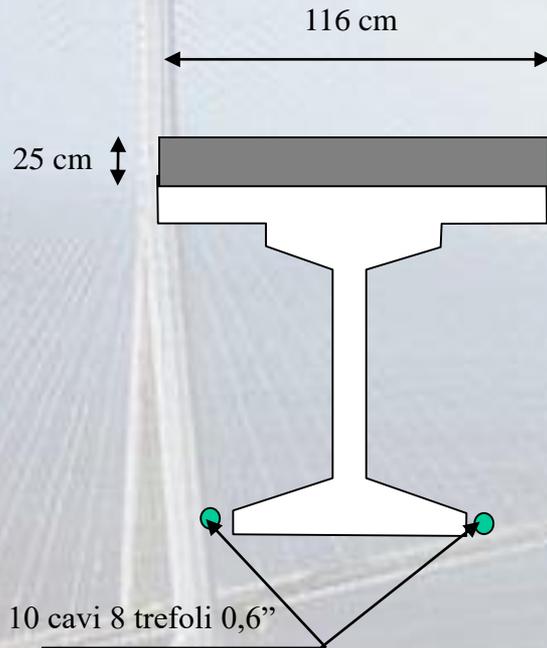
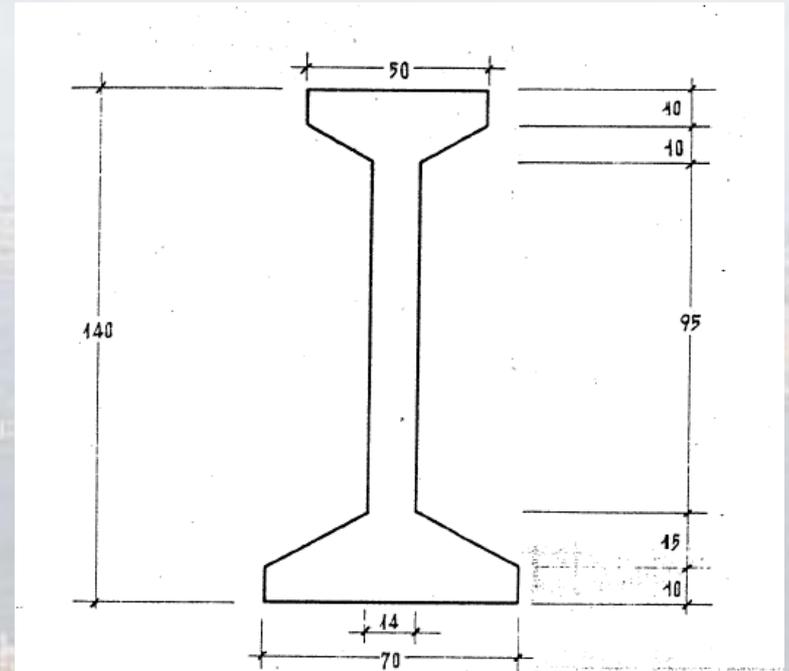
Soluzione
scelta

Geometria della trave precompressa

Per la precompressione esterna delle travi principali furono utilizzati 10 cavi da 8 trefoli 0,6" del tipo TESIT con testate Mobili "ZPG806", tiro iniziale per cavo $N_{pinz} = 1491 \text{ kN}$ (152 ton) e tiro massimo in esercizio $N_{pesr} = 1177 \text{ kN}$ (120 ton).

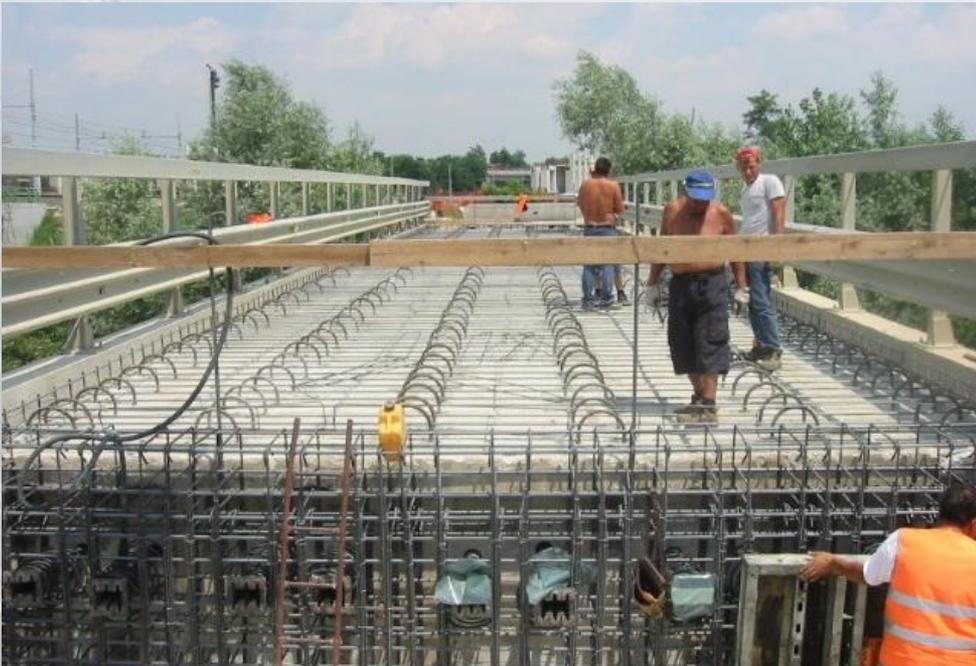
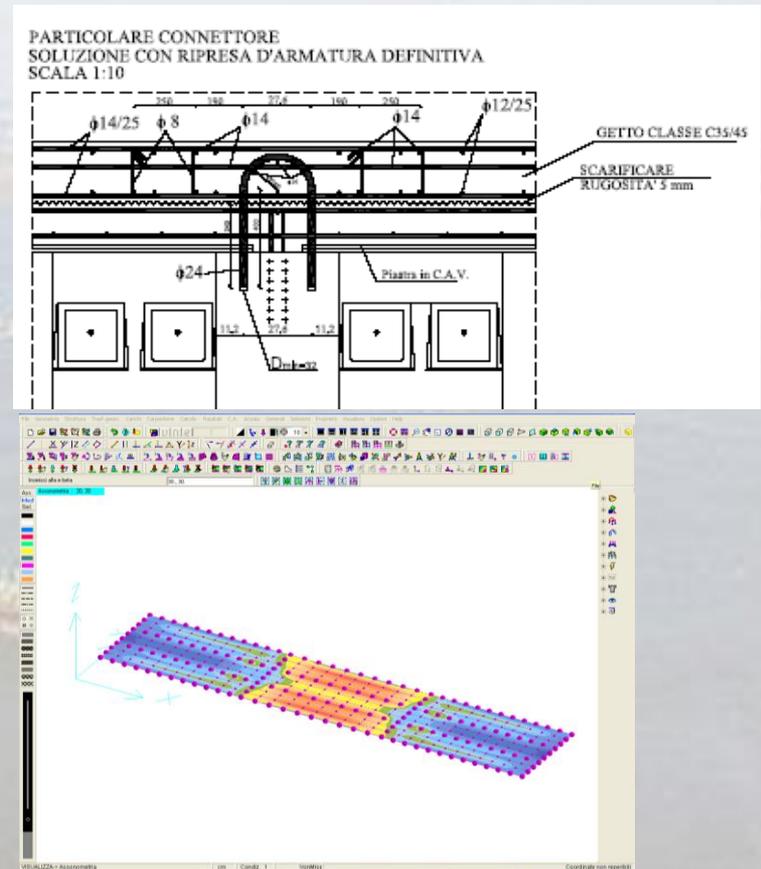
La soletta integrativa realizzata per sorreggere i maggiori carichi fu resa solidale alla struttura sottostante con scarifica superficiale di quella esistente e con connettori metallici.

La progettazione dei connettori fu eseguita secondo il punto 6.2.5. dall'Eurocodice 2.

Furono prescritti:

- 1) una scabrezza superficiale con scarifica non inferiore a 5 mm;
- 2) l'uso di calcestruzzo espansivo per il getto della nuova soletta.

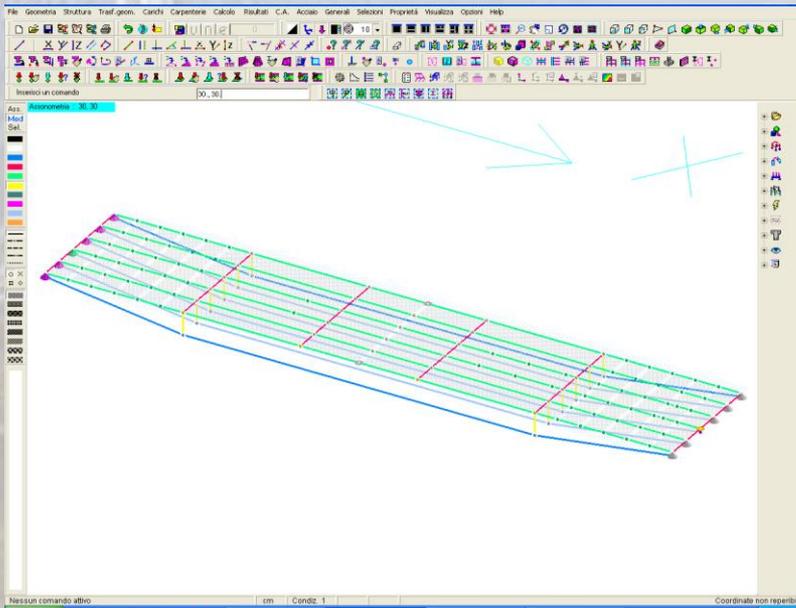
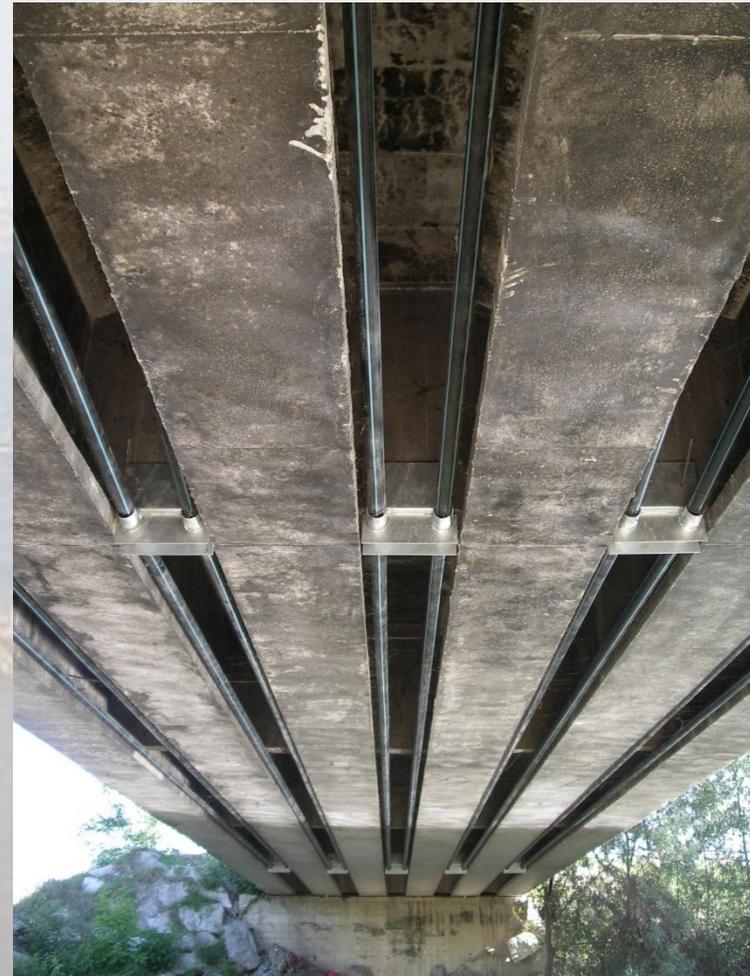
I cavi furono deviati tramite dei rinvii in acciaio realizzati a tergo di quei traversi di campata prossimi agli estremi.

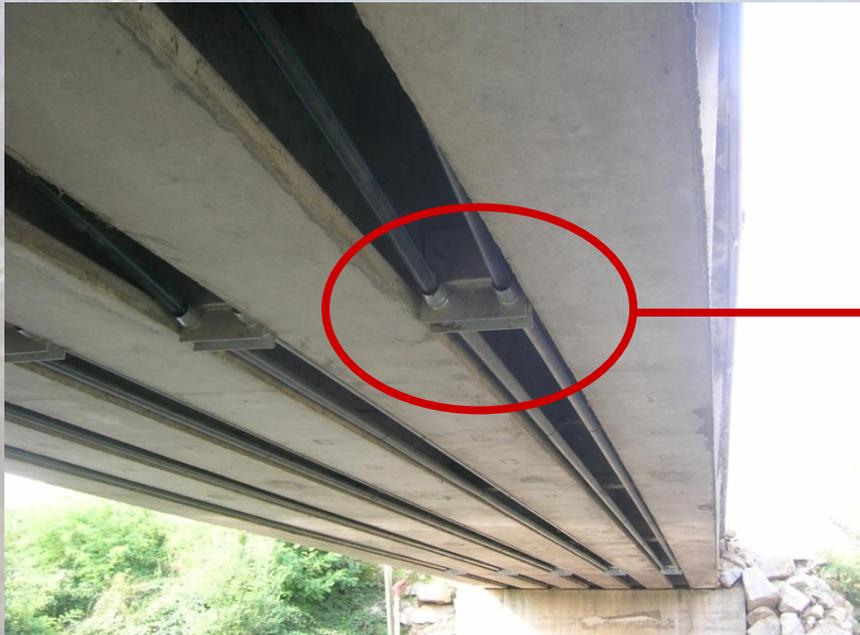
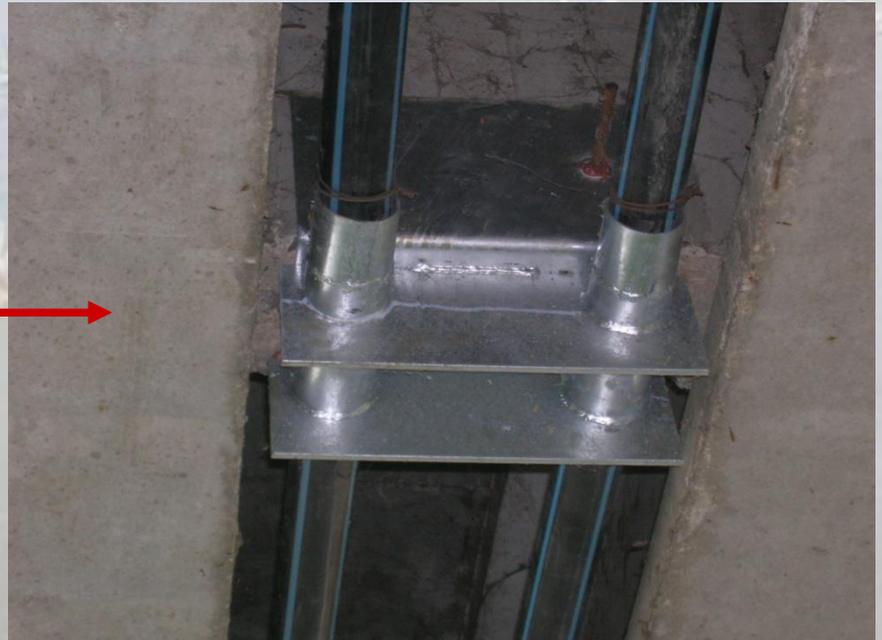
Per le **selle di rinvio** a causa della modesta classe del calcestruzzo dei traversi si scelse una tipologia avvolgente in acciaio con funzioni di presidio della parte terminale del traverso e di sella di rinvio.

Entro il blocco sella, furono saldati due tubi metallici presagomati che potessero fornire al cavo passante la richiesta inclinazione.

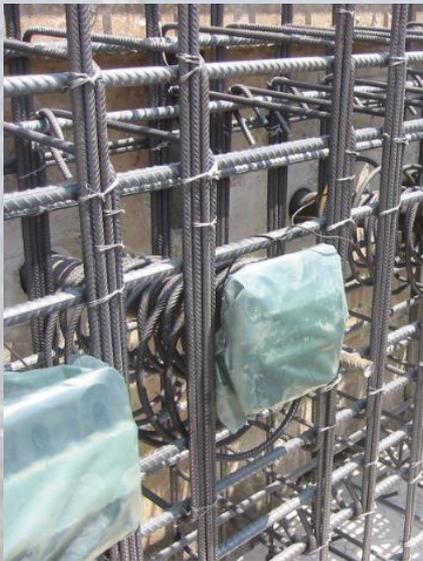
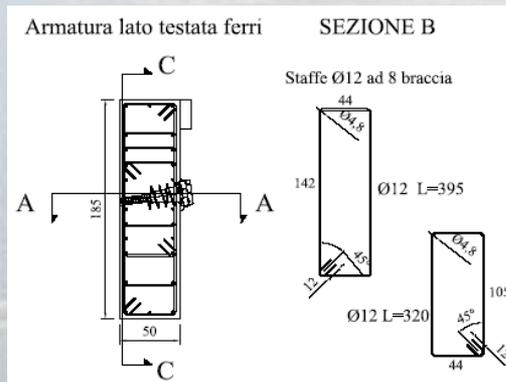
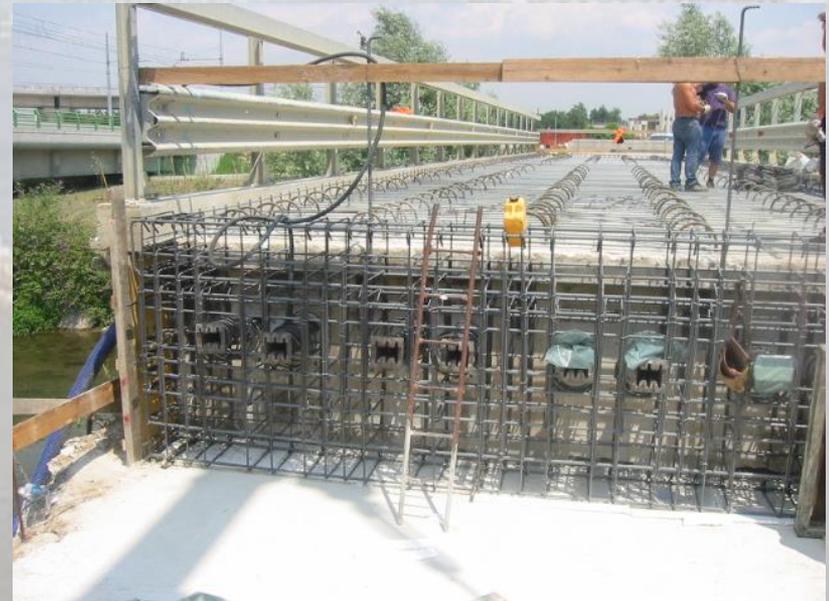
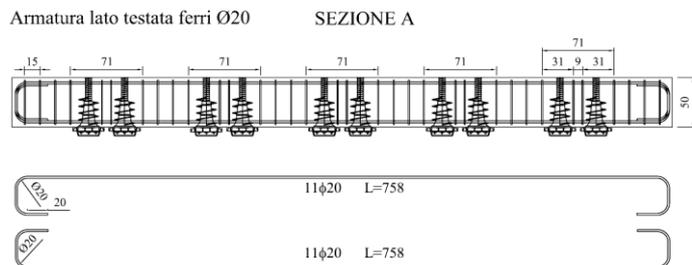
Le testate di precompressione furono disposte dentro le strutture di rinforzo dei traversi di testata.

Il progetto fu eseguito utilizzando schemi del tipo tirante-puntone.

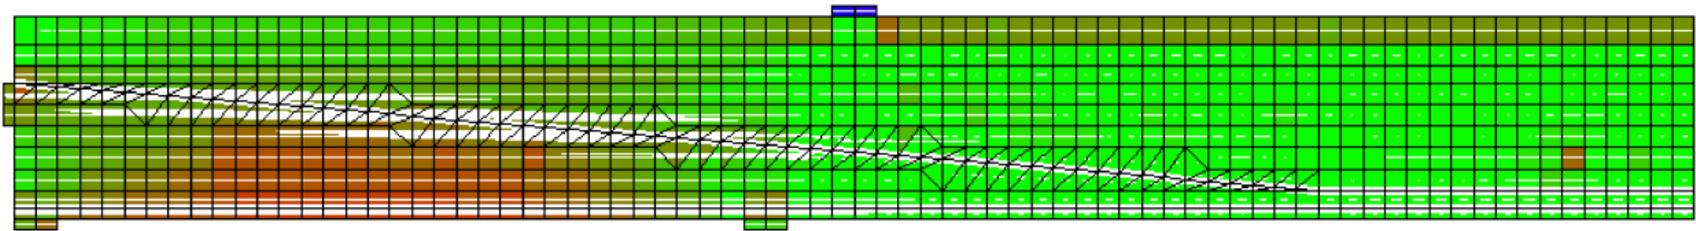
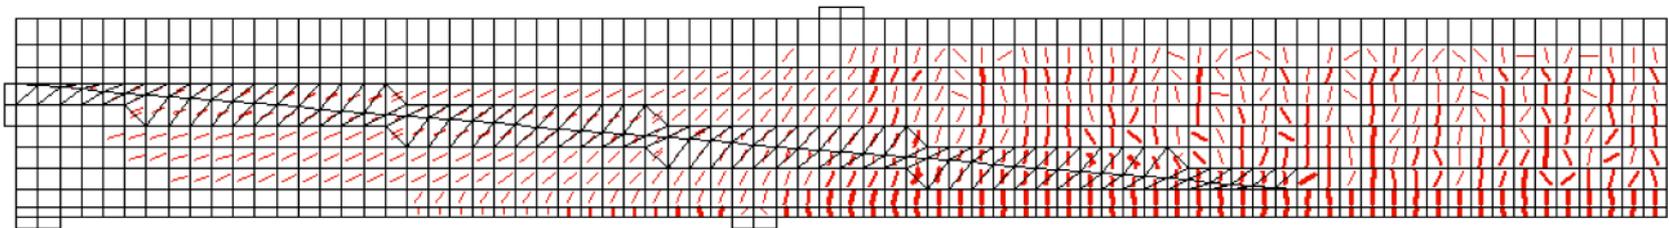
Le analisi di calcolo

Stress (conc): for Displacement Factor = 1.00

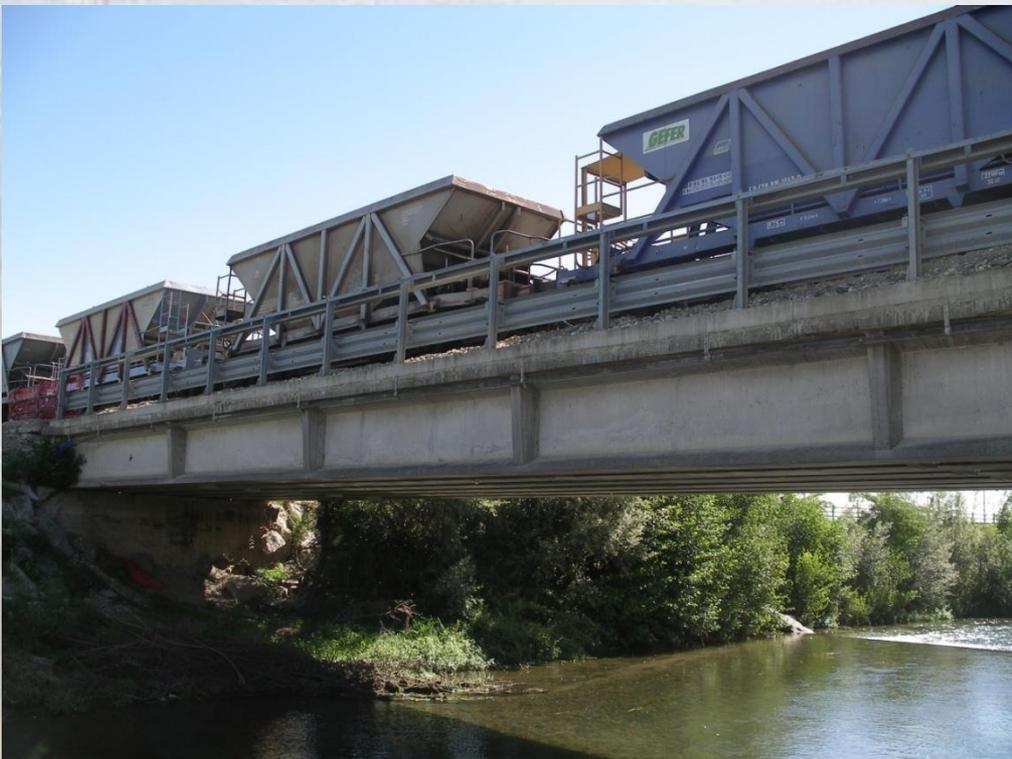
Collaudo

L'intervento di adeguamento è stato eseguito da febbraio ad agosto 2007 e il ponte è stato collaudato con successo nel settembre del 2007 ed è oggi in uso.
