## Precauzioni per getti integrativi su solai in laterocemento

### *Determinazione delle cause di formazione di fessure in una soletta gettata su solaio in laterocemento*

Alberto e Michele Triantafyllis

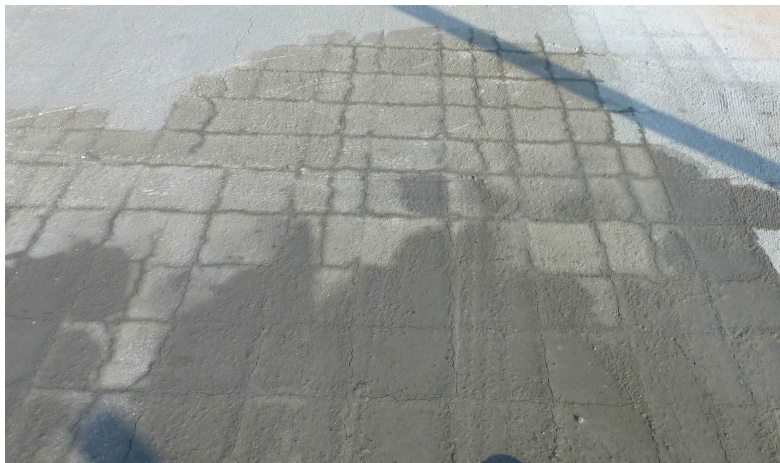
Le fessure, riprodotte la griglia della rete d'armatura, risultano essersi formate, dalle testimonianze, dopo circa 3 -4 ore dal completamento getto e quindi di fase plastica, come rilevato anche della D.L. presente ai getti. Tali fessure risultano molto ampie e profonde; in genere superano l'armatura all'estradosso, con copriferro variabile tra 2 e 3 cm, per scendere fino alla rete posta all'intradosso, fino anche alla profondità di 16 cm (fessure quasi passanti).

Le fessure riprodotte la griglia della rete d'armatura

Sommando la quantità d' acqua assorbita dal solaio in laterocemento a quella evaporata in superficie sotto ventilazione, nella sola fase plastica, la lastra di 18 cm potrebbe aver perso in totale anche **9 litri/mq**, ovvero il 26% dell'acqua efficace, il che giustifica le ampie e profonde fessure che si sono manifestato sul solaio.

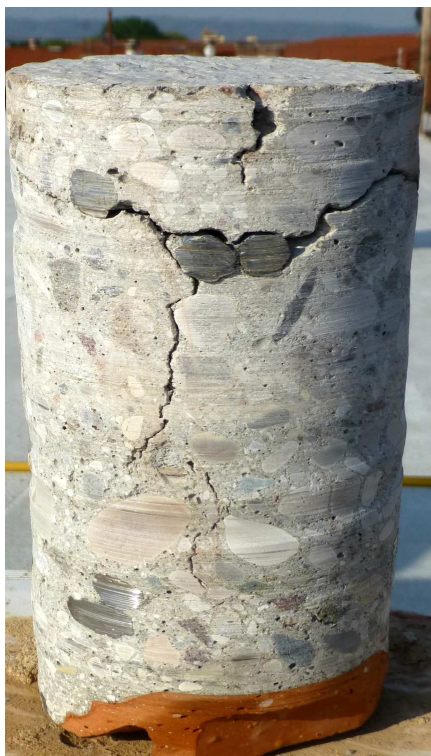
Tipica fessura presente su quasi tutta l'area del solaio

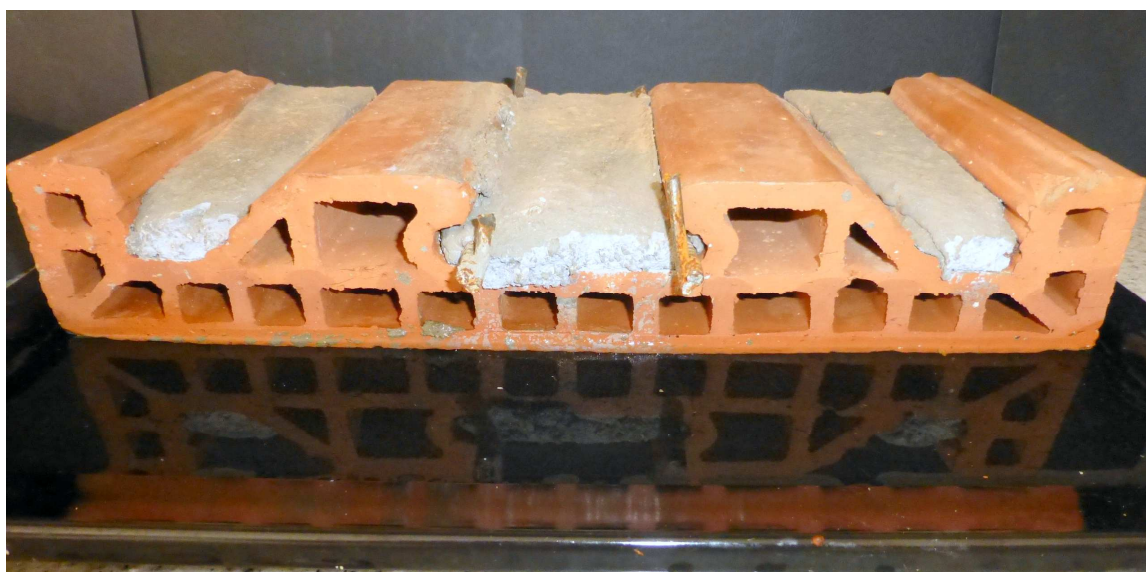
Sono state pertanto eseguite prove, non normalizzate, per determinare la **capacità di assorbimento/imbibizione del laterizio**

#### **Prova di assorbimento** (sul campione tal quale come prelevato)

Il campione di solaio in laterocemento (intradosso) avente una superficie rettangolare di 39 cm x 17 cm (663 cmq) è stato appoggiato su un velo d'acqua di circa 2 mm al fine di permettere una progressiva imbibizione.

**Il laterizio ( con grado insaturo ignoto) dopo 4 ore a contatto del velo d'acqua ha assorbito ca 8 litri d'acqua /mq**

**La superficie latero/cementizia ( con grado insaturo ignoto) dopo 4 ore a contatto d'acqua ha assorbito 7,6 litri d'acqua /mq**
