Case_History

Recupero della copertura dell'ala nord di Villa Nogarola a Castel D'Azzano (VR)

Intervento: Intervento di ripristino e efficientamento energetico della copertura

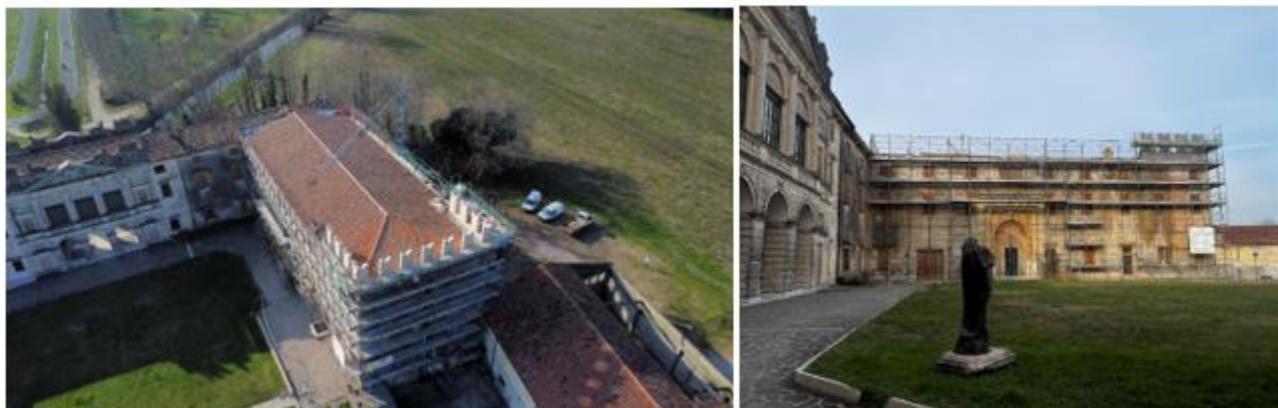
L'ala nord, ancora inutilizzata, è **stata recentemente oggetto di un intervento di recupero della copertura**, reso urgente dall'avanzato stato di ammaloramento: piccoli cedimenti localizzati e diffusi avvallamenti nella struttura di copertura avevano provocato gravi infiltrazioni e crolli di alcune parti del tetto.

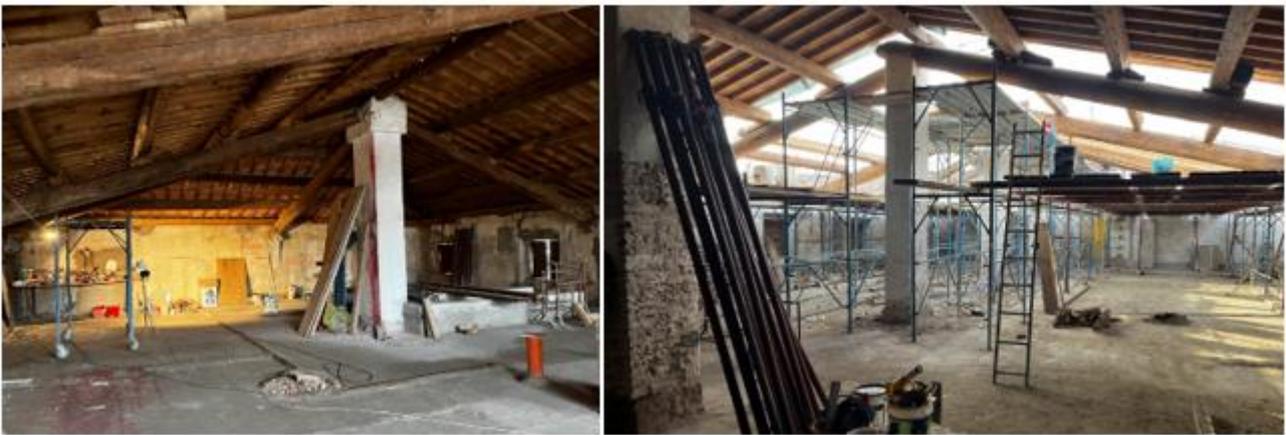
L'intervento di **restauro** della copertura dell'ala Nord - eseguito dalla ditta **Lavelli Costruzioni s.n.c. di Peschiera del Garda** su commissione del Comune di Castel D'Azzano, con la Direzione dei lavori dell'architetto Adolfo Butturini – è iniziato da un'attenta **valutazione dello stato conservativo della struttura di copertura**, costituita da un'orditura in legno e tavelline in laterizio di epoche diverse.

Quindi, in base ad un attento studio preliminare dello stato dell'arte e alle condizioni riscontrate, si è intervenuti realizzando **interventi consolidanti alle capriate** e alle strutture principali e secondarie recuperabili, mentre gli elementi lignei compromessi sono stati sostituiti con travi di equiparabile fattura, operando un risanamento conservativo attento e rispettoso della storicità dell'insieme.

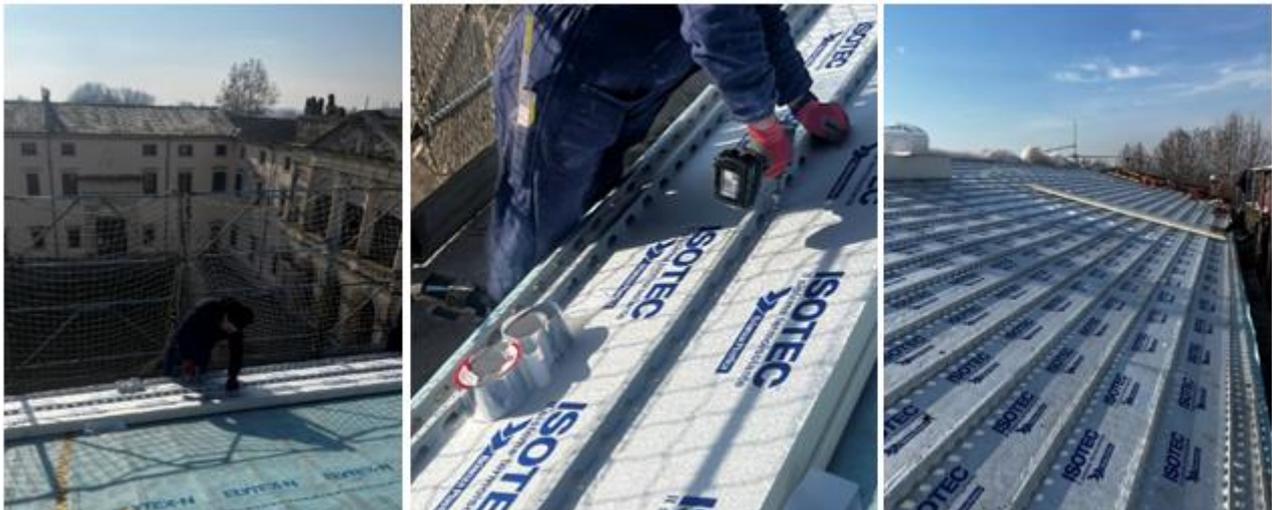
L'orditura di travetti su cui poggiano le tavelline in laterizio è stata **sostituita integralmente** in quanto ammalorate e sottodimensionate per i canoni attuali. L'ala nord, che costituisce la copertura di dimensioni maggiori, presentava tavelle forate di tipo industriale anni '70, che sono state completamente sostituite da tavelline in cotto tipo *fatte a mano* per ridare dignità al sottotetto, che potrà così essere lasciato a vista per gli utilizzi futuri, non ancora ben definiti vista la sovrabbondanza di spazi rispetto alle necessità del Comune proprietario. Le tavelle storiche in cotto in buono stato, presenti nel corpo centrale, sono state recuperate, verificate, pulite e riutilizzate in due locali su tre del corpo centrale, ricreando l'effetto antico e privilegiando la coerenza nell'aspetto a vista degli ambienti sottotetto.

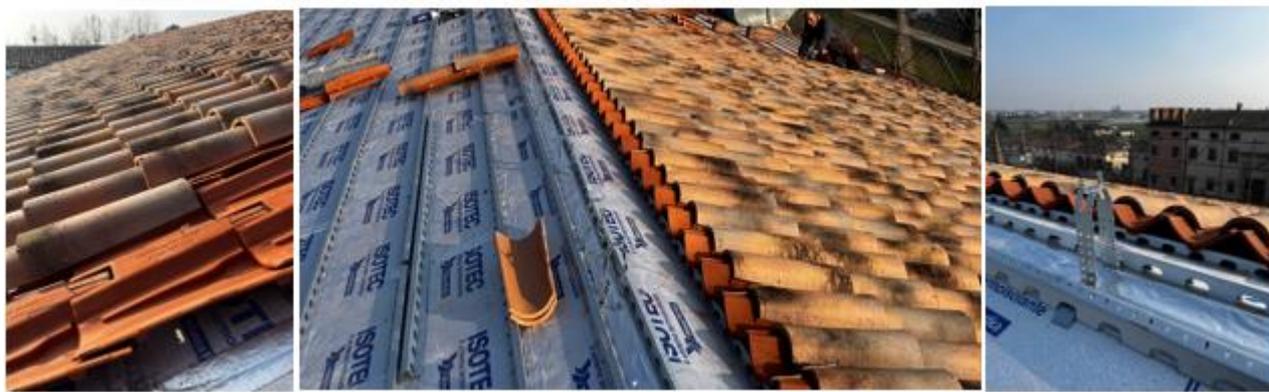
Sulla struttura portante della copertura così restaurata, previa stesura del telo traspirante Elytex-N, è stato posato il **sistema termoisolante ventilato Isotec di Brianza Plastica**, di spessore 80 mm e passo 36,5 cm, al cui correntino sono stati agganciati **bicoppi di canale**. I bicoppi, abbinati a coppi di coperta anticati, sono stati scelti per la loro maggiore stabilità sia in fase di cantiere – facilitando la pedonabilità – che per la successiva fase in opera, come fermo supporto per i coppi di coperta.

Il sistema Isotec - soluzione isolante preassemblata con anima isolante in poliuretano e correntino metallico integrato - ha permesso di procedere speditamente nell'esecuzione del pacchetto di copertura poiché, con **un unico passaggio di posa**, consente di realizzare **un impalcato portante, isolante e ventilato**, che funge da **seconda impermeabilizzazione** in caso di rottura accidentale del manto, oltre **ad assolvere la funzione di supporto** per le tegole.

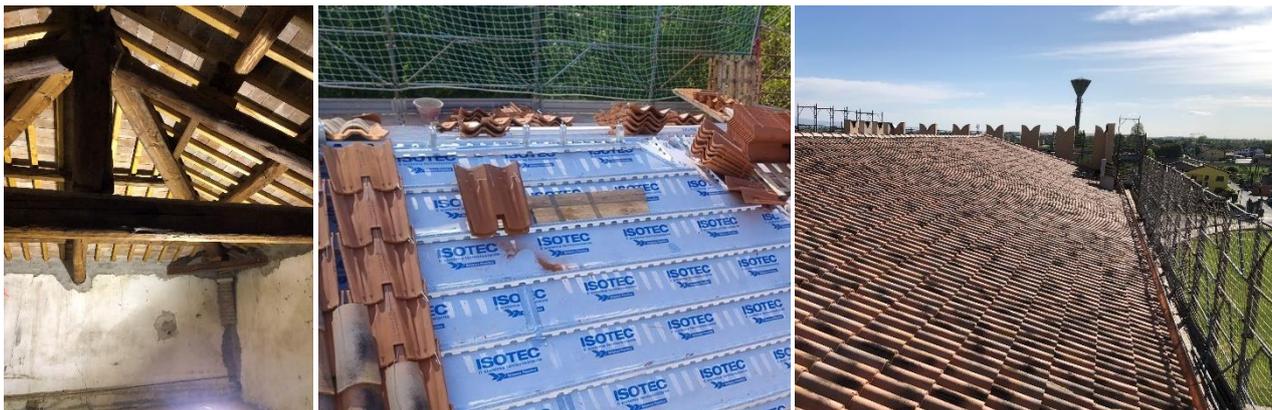
“Il sistema Isotec, posato completamente a secco, con le opportune accortezze inerenti la regolazione dei tirafondi” spiega l'arch. **Bruno Maffezzoli, Direttore tecnico per i restauri dell'impresa Lavelli Costruzioni** *“consente di gestire con semplicità la non perfetta planarità delle strutture di coperto, nate per le tavelline e non per un assito, e quindi non perfettamente piane, ottenendo un'opera eseguita a regola d'arte”*; **inoltre consente di lavorare in sicurezza sul piano in tavelline di cotto, perché, partendo con la posa dei pannelli dalla gronda e risalendo verso il colmo, le maestranze possono muoversi sul piano appena posato anziché sul fragile piano in cotto, evitando danni allo stesso e possibili infortuni.**

“Un'altra particolarità dell'opera – continua Maffezzoli - è certamente la presenza del tratto di merlatura sulla testa del corpo costruttivo, che ha richiesto un trattamento particolare per gestire il deflusso delle acque meteoriche, con la realizzazione di una scossalina di lattoneria molto larga e alta, per far sì che la pioggia possa facilmente essere incanalata agli scarichi o, nel caso di intasamento degli stessi, possa tracimare all'esterno della merlatura prima di infiltrarsi sotto i manti impermeabilizzanti. La larga fascia in lattoneria, che ha richiesto l'eliminazione dei correntini dei pannelli per mantenerla sul piano di scolo dell'acqua, facilita future manutenzioni (pulizia guano, etc.) senza che sia necessario il calpestio dei coppi.”

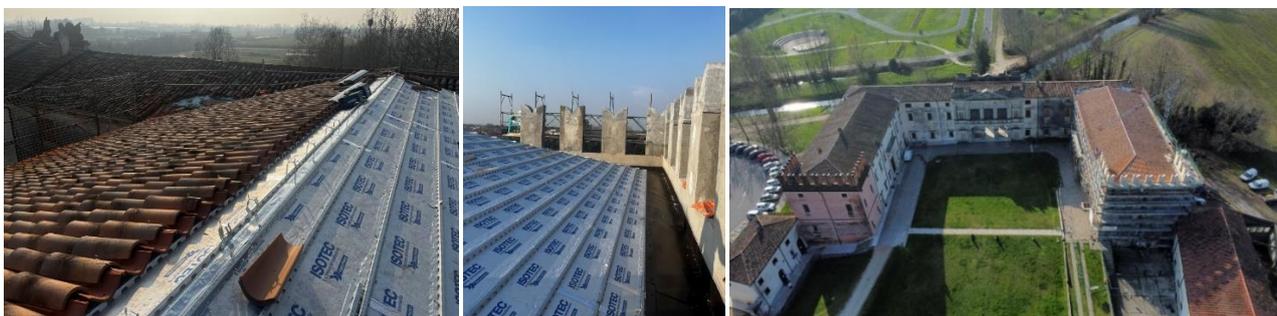
Il sistema Isotec, grazie alle sue elevate prestazioni termiche $\lambda_D=0,022 \text{ W/mK}$, **consente di realizzare un performante isolamento termico**, coadiuvato dagli effetti benefici della ventilazione sottotegola, che permette di mantenere i coppi e gli elementi di canale sempre asciutti nelle stagioni fredde e di smorzare l'onda termica dell'irraggiamento diretto in estate. Per creare il passaggio costante d'aria vengono utilizzati i vari elementi di completamento del sistema, come le staffe portacolmo al vertice delle falde per creare il colmo ventilato, da cui fuoriesce il flusso d'aria che parte dalla linea di gronda e scorre sotto il manto di copertura. La ventilazione naturale, attivata dai moti convettivi, favorisce la rapida asciugatura degli elementi in laterizio d'inverno e il rapido deflusso di umidità e condensa, mentre d'estate fa scorrere via il calore in eccesso originato dall'irraggiamento solare diretto. **Il risultato è un clima abitativo protetto e piacevole negli ambienti sottotetto.**

Completa la lavorazione **la posa di coppi anticati**, che contribuiscono a rendere piacevole e armonico l'effetto finale della copertura di questo splendido monumento.
