Scuole sicure: SismaCoat, un caso concreto di adeguamento sismico dei plessi scolastici

Dott. Ing. Cecilia Turco, Tecnico SismaCoat – www.sismacoat.it

Il presente articolo descrive l'intervento di adeguamento sismico con ampliamento e sopraelevazione realizzato nella Scuola primaria e secondaria di primo grado "Rosaspina" del Comune di Monte Colombo-Montescudo (RN), uno dei casi in cui viene applicata e analizzata la tecnologia brevettata SismaCoat.

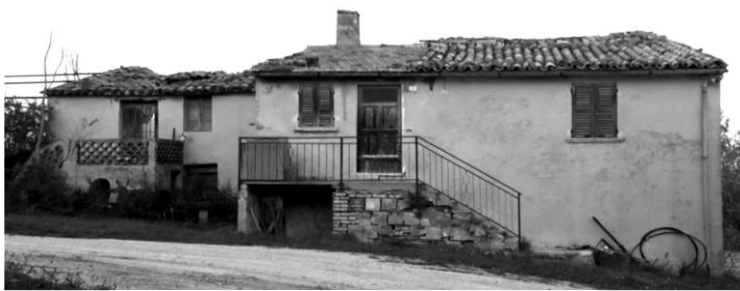
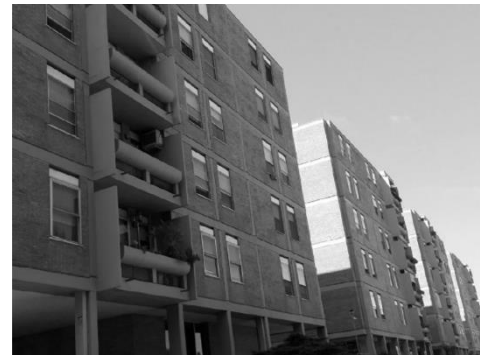
Costruzioni miste in muratura e conglomerato cementizio armato, anni '70-'80, fotografie SismaCoat

In molti edifici di questo periodo, costruiti senza strutturisti e maestranze adeguatamente formati, si riscontrano valori di resistenza del calcestruzzo bassi, mediamente tra i 100 e 150 kg/cm², con diversi casi che presentano valori ancora inferiori.

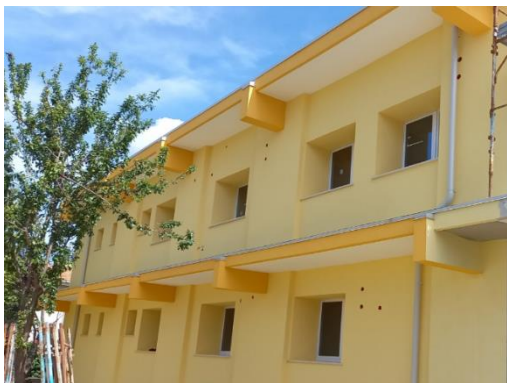
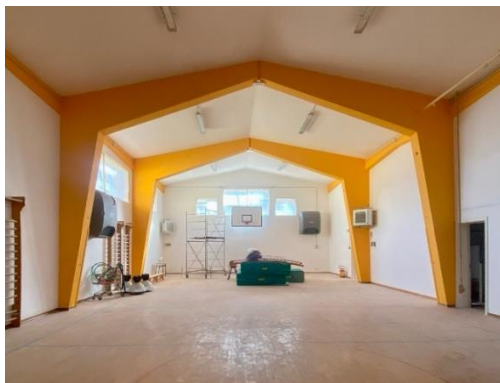
Giugno 2024, il corpo "A" completato - Ottobre 2024, la palestra (parte del corpo "B") completata, fotografie SismaCoat

L'intervento si è articolato in due fasi successive: la **prima fase** (da dicembre 2023 a giugno 2024) ha interessato esclusivamente il corpo "A", consentendo l'utilizzo del corpo "B" all'amministrazione scolastica. La **seconda fase** (da giugno a dicembre 2024), ancora in corso, consiste nello svolgimento dei lavori sul corpo B, mentre il corpo A viene già utilizzato regolarmente da settembre 2024.

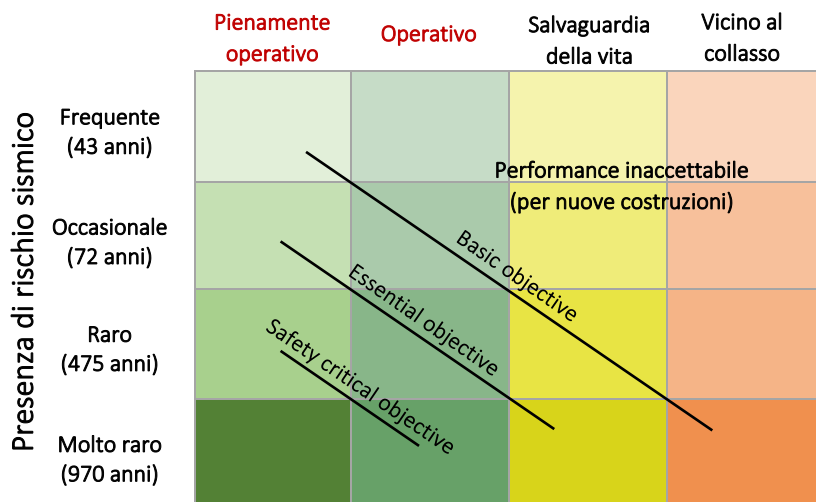
Livello di prestazione sismica degli edifici

L'intervento di consolidamento, una volta completato, restituirà alla comunità un fabbricato non solo conforme agli standard previsti dalle norme tecniche vigenti, ma che possiede una **prestazione antisismica superiore a quella minima richiesta**: il progetto, infatti, è stato sviluppato, seguendo quanto descritto dalle Norme Tecniche per le Costruzioni 2018, utilizzando una concezione strutturale come **struttura non dissipativa**, adottando un fattore di struttura $q_{nd} = 1,5$: ciò significa che l'edificio è in grado di sopportare l'azione sismica di progetto rimanendo in *campo sostanzialmente elastico*, garantendo una prestazione equiparabile a quella prevista nello **stato limite di danno**.

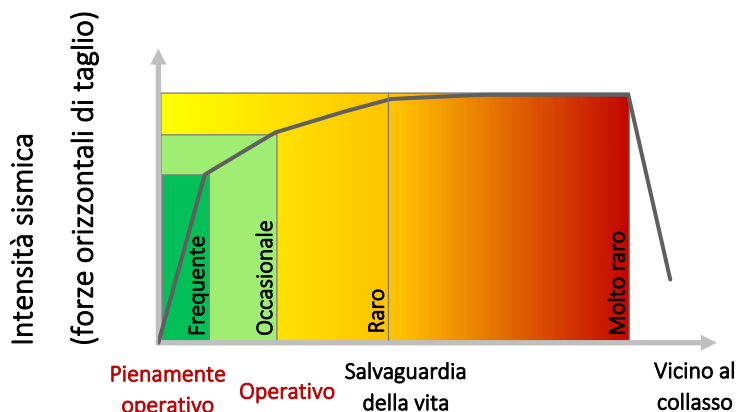
Relazione tra la risposta strutturale "Engineering Demand Parameter" e l'intensità sismica, R. Hamburger & J. Moehle, grafico rielaborato SismaCoat
